Rapport de mission de repérage des matériaux et produits contenant de l'amiante avant réalisation de travaux

7 SQUARE DE LORIENT

MODULE 13LDF0601
77000 MELUN

RAPPORT N° :	13LDF0601	Laboratoire d'Analyses :	ITGA
Repérage réalisé le :	02/04/2019	Adresse laboratoire :	3 RUE ARMAND HERPIN LACROIX - CS 46537 35065 RENNES CEDEX
Accompagnateur :		Numéro d'accréditation :	1-5967
Par :	Mostefa BENAOUA	Organisme d'assurance professionnelle :	AXA France
N° certificat :	CPDI 3541	Adresse assurance :	313 Terrasses de l'Arche 92727 NANTERRE CEDEX
Date d'obtention :	27/12/2017	N° de contrat d'assurance :	10158549604
Organisme certificateur	I.CERT PARC EDONIA - BAT G - RUE DE LA TERRE VICTORIA - 35760 SAINT GREGOIRE	Date de validité :	31/12/2019

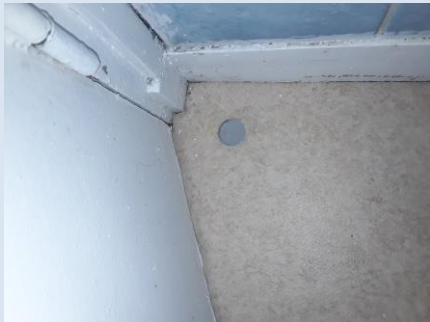
PRELEVEMENT : 13LDF0601P001			
NOM DU CLIENT	NUMERO DU DOSSIER	PIECE OU LOCAL	
OPH77	13LDF0601 02/04/2019	Salon (RC)	
ELEMENT	DESCRIPTIF DU LABORATOIRE	DATE DE PRELEVEMENT	NOM DE L'OPERATEUR
Revêtement souple	Revêtement souple beige + colle polymère jaune non séparable + dalle dure cassante grise + colle bitumineuse noire en faible quantité non séparable	02/04/2019	BENAOUDA Mostefa
LOCALISATION		RESULTAT	
Sol		Amiante détecté (Chrysotile)	
EMPLACEMENT

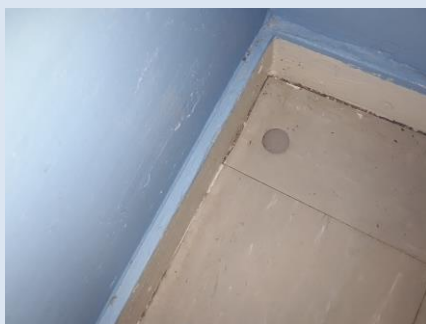
PRELEVEMENT : 13LDF0601P002			
NOM DU CLIENT	NUMERO DU DOSSIER	PIECE OU LOCAL	
OPH77	13LDF0601 02/04/2019	Salle de bains (RC)	
ELEMENT	DESCRIPTIF DU LABORATOIRE	DATE DE PRELEVEMENT	NOM DE L'OPERATEUR
Colle	Revêtement bicouche cassant beige et rouge + colle bitumineuse noire en faible quantité non séparable	02/04/2019	BENAOUDA Mostefa
LOCALISATION		RESULTAT	
Sol		Amiante détecté (Chrysotile)

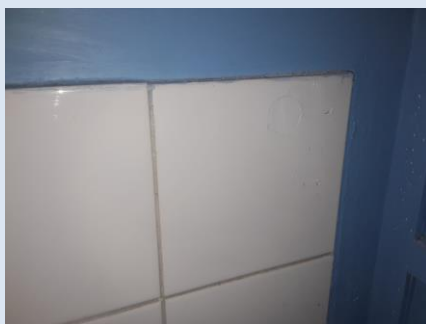
PRELEVEMENT : 13LDF0601P003			
NOM DU CLIENT	NUMERO DU DOSSIER	PIECE OU LOCAL	
OPH77	13LDF0601 02/04/2019	Salle de bains (RC)	
ELEMENT	DESCRIPTIF DU LABORATOIRE	DATE DE PRELEVEMENT	NOM DE L'OPERATEUR
Colle faïence	Colle grise + couche plâtreuse blanche non séparable + carrelage	02/04/2019	BENAOUDA Mostefa
LOCALISATION		RESULTAT	
Mur B		Amiante non détecté

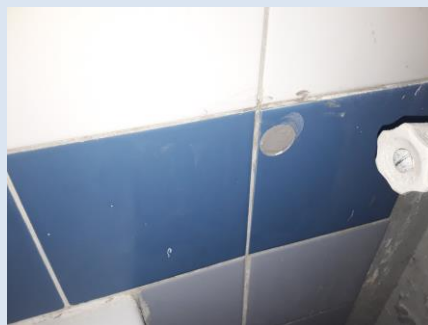
PRELEVEMENT : 13LDF0601P004			
NOM DU CLIENT	NUMERO DU DOSSIER	PIECE OU LOCAL	
OPH77	13LDF0601 02/04/2019	Salle de bains (RC)	
ELEMENT	DESCRIPTIF DU LABORATOIRE	DATE DE PRELEVEMENT	NOM DE L'OPERATEUR
Colle faïence	Colle grise + couche plâtreuse blanche non séparable + carrelage	02/04/2019	BENAOUDA Mostefa
LOCALISATION		RESULTAT	
Mur B		Amiante non détecté

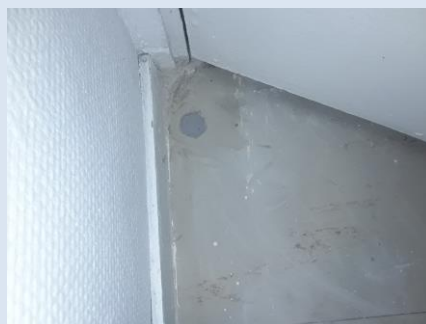
PRELEVEMENT : 13LDF0601P006			
NOM DU CLIENT	NUMERO DU DOSSIER		PIECE OU LOCAL
OPH77	13LDF0601 02/04/2019		Placard 3 (RC)
ELEMENT	DESCRIPTIF DU LABORATOIRE	DATE DE PRELEVEMENT	NOM DE L'OPERATEUR
Colle	Colle grise + carrelage + matériau compact gris hétérogène non séparable + couche plâtréuse beige non séparable	02/04/2019	BENAOUDA Mostefa
LOCALISATION		RESULTAT	
Sol		Amiante non détecté

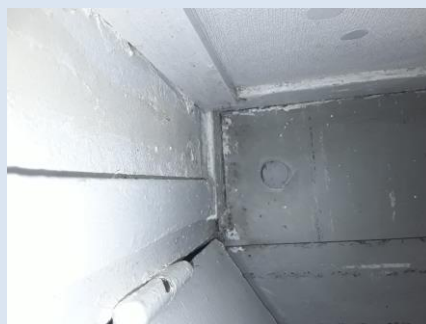
Couloir 1	RC	Colle	Dalle dure cassante grise + couche plâtreuse blanche en vrac non séparable	Sol	13LDF0601P007	ZPSO	BON ETAT	Amiante détecté (Chrysotile)

PRELEVEMENT : 13LDF0601P007			
NOM DU CLIENT	NUMERO DU DOSSIER		PIECE OU LOCAL
OPH77	13LDF0601 02/04/2019		Couloir 1 (RC)
ELEMENT	DESCRIPTIF DU LABORATOIRE	DATE DE PRELEVEMENT	NOM DE L'OPERATEUR
Colle	Dalle dure cassante grise + couche plâtréuse blanche en vrac non séparable	02/04/2019	BENAOUDA Mostefa
LOCALISATION		RESULTAT	
Sol		Amiante détecté (Chrysotile)

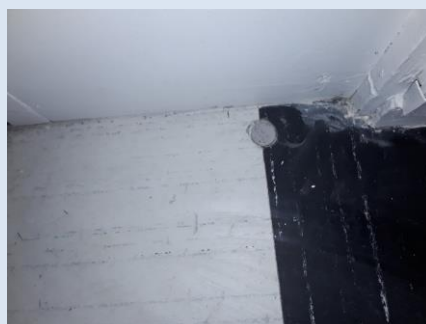
PRELEVEMENT : 13LDF0601P008

NOM DU CLIENT	NUMERO DU DOSSIER	PIECE OU LOCAL	
OPH77	13LDF0601 02/04/2019	Salon (RC)	
ELEMENT	DESCRIPTIF DU LABORATOIRE	DATE DE PRELEVEMENT	NOM DE L'OPERATEUR
Colle	Colle grise en vrac hétérogène + carrelage + couche plâtrée beige en vrac non séparable	02/04/2019	BENAOUDA Mostefa
LOCALISATION		RESULTAT	
Sol		Amiante détecté (Chrysotile)

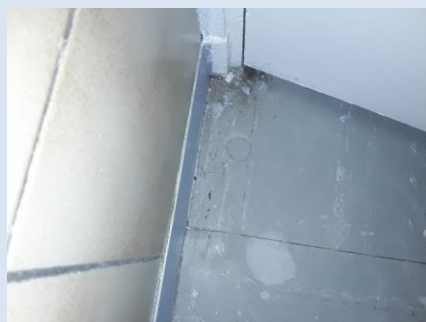
PRELEVEMENT : 13LDF0601P009

NOM DU CLIENT	NUMERO DU DOSSIER	PIECE OU LOCAL	
OPH77	13LDF0601 02/04/2019	Gaine technique (RC)	
ELEMENT	DESCRIPTIF DU LABORATOIRE	DATE DE PRELEVEMENT	NOM DE L'OPERATEUR
Colle	Colle grise hétérogène + matériau compact beige en vrac hétérogène non séparable + couche plâtrée beige en vrac non séparable	02/04/2019	BENAOUDA Mostefa
LOCALISATION		RESULTAT	
Sol		Amiante détecté (Chrysotile)

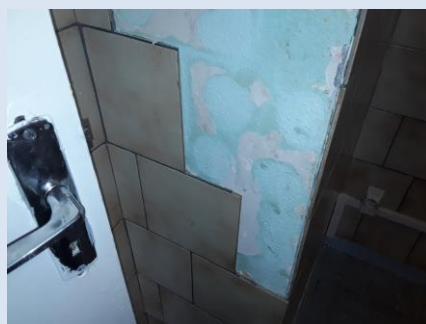
PRELEVEMENT : 13LDF0601P010

NOM DU CLIENT	NUMERO DU DOSSIER	PIECE OU LOCAL	
OPH77	13LDF0601 02/04/2019	Cuisine (RC)	
ELEMENT	DESCRIPTIF DU LABORATOIRE	DATE DE PRELEVEMENT	NOM DE L'OPERATEUR
Colle faïence	Colle beige + carrelage + couche plâtreuse blanche en vrac non séparable	02/04/2019	BENAOUDA Mostefa
LOCALISATION		RESULTAT	
Mur A		Amiante non détecté

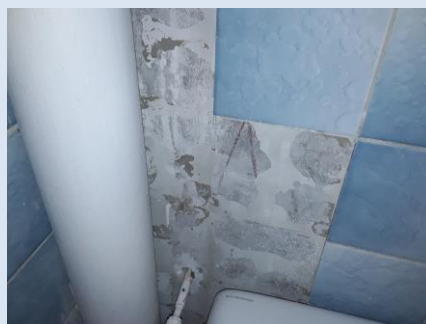
PRELEVEMENT : 13LDF0601P012			
NOM DU CLIENT	NUMERO DU DOSSIER		PIECE OU LOCAL
OPH77	13LDF0601 02/04/2019		WC (RC)
ELEMENT	DESCRIPTIF DU LABORATOIRE	DATE DE PRELEVEMENT	NOM DE L'OPERATEUR
Colle faïence	Colle beige + joint cassant blanc non séparable + peinture non séparable + carrelage + couche plâtréuse blanche non séparable	02/04/2019	BENAOUDA Mostefa
LOCALISATION		RESULTAT	
Mur B		Amiante non détecté

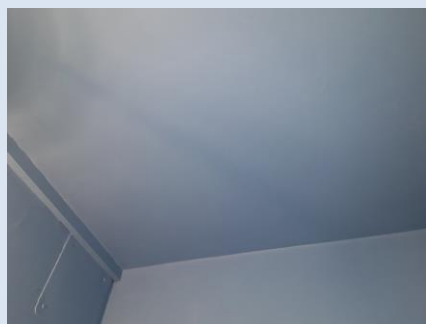
PRELEVEMENT : 13LDF0601P013			
NOM DU CLIENT	NUMERO DU DOSSIER		PIECE OU LOCAL
OPH77	13LDF0601 02/04/2019		Salle de bains (RC)
ELEMENT	DESCRIPTIF DU LABORATOIRE	DATE DE PRELEVEMENT	NOM DE L'OPERATEUR
Enduit / Peinture	Enduit plâtreux blanc + peinture non séparable	02/04/2019	BENAOUDA Mostefa
LOCALISATION		RESULTAT	
Plafond		Amiante non détecté

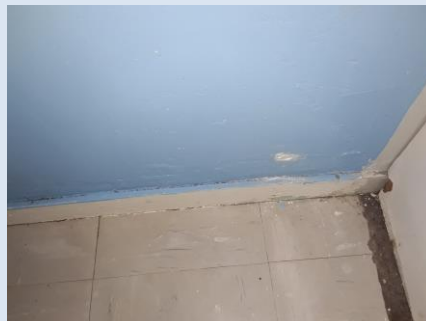
PRELEVEMENT : 13LDF0601P014			
NOM DU CLIENT	NUMERO DU DOSSIER		PIECE OU LOCAL
OPH77	13LDF0601 02/04/2019		Salle de bains (RC)
ELEMENT	DESCRIPTIF DU LABORATOIRE	DATE DE PRELEVEMENT	NOM DE L'OPERATEUR
Enduit / Peinture	Enduit plâtreux blanc + peinture non séparable	02/04/2019	BENAOUDA Mostefa
LOCALISATION		RESULTAT	
Mur A		Amiante non détecté

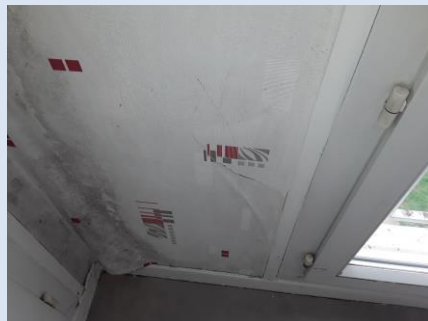
PRELEVEMENT : 13LDF0601P018			
NOM DU CLIENT	NUMERO DU DOSSIER	PIECE OU LOCAL	
OPH77	13LDF0601 02/04/2019	Séjour (RC)	
ELEMENT	DESCRIPTIF DU LABORATOIRE	DATE DE PRELEVEMENT	NOM DE L'OPERATEUR
Enduit / Peinture	Enduit plâtreux blanc + peinture non séparable	02/04/2019	BENAOUDA Mostefa
LOCALISATION		RESULTAT	
Mur B		Amiante non détecté
