# Rapport de repérage des matériaux et produits contenant de l'amiante avant réalisation de travaux dans un immeuble bâti

BATIMENT\_V\_HALL  
12-14-16-18-20-22 Rue du colonel picot  
77000 Melun

## CONCLUSION DU RAPPORT :

**Référence du dossier :** 2020  
5315\_RUE DU COLONEL PICOT\_RUE  
DU COLONEL LATOUR\_HALL

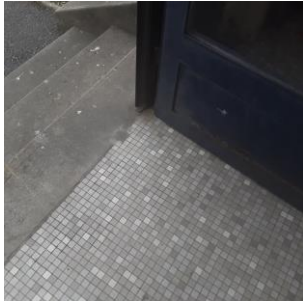
Identification : P001 (Fr2)
Pièce et étage : Hall ESC 12 RC - ZONE 1
Localisation : Sol
Parties d'ouvrages ou de composants : Autres (Colle carrelage)
Descriptif Laboratoire : Colle grise hétérogène
Résultat (justification) : Amiante non détectée (RESULTAT ANALYSE)

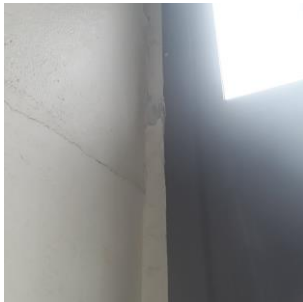
Identification : P002
Pièce et étage : Hall ESC 12 RC - ZONE 1
Localisation : Mur A
Parties d'ouvrages ou de composants : Autres (Enduit / Peinture béton)
Descriptif Laboratoire : Peintures multiples non séparable + enduit plâtreux blanc en vrac non séparable + matériau gris en faible quantité en vrac non séparable
Résultat (justification) : Amiante non détectée (RESULTAT ANALYSE)

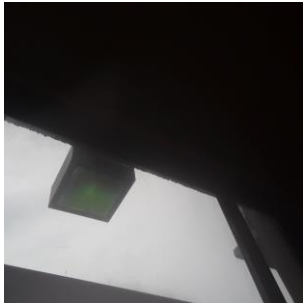
Identification : P003
Pièce et étage : Hall ESC 12 RC - ZONE 1
Localisation : Plafond
Parties d'ouvrages ou de composants : Autres (Enduit / Peinture béton)
Descriptif Laboratoire : Peinture non séparable + enduit plâtreux blanc en vrac non séparable + matériau gris en faible quantité en vrac non séparable
Résultat (justification) : Amiante non détectée (RESULTAT ANALYSE)

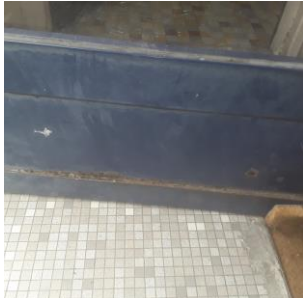
**Identification : P004**

**Descriptif Laboratoire : Peinture en vrac non séparable + matériau métallique en faible quantité non séparable**

**Résultat (justification) : Amiante non détectée (RESULTAT ANALYSE)**

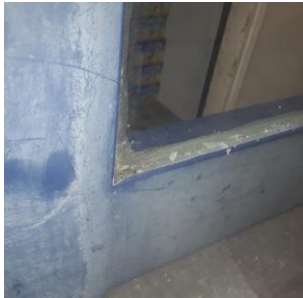
**Identification : P005**

**Descriptif Laboratoire : Matériau souple incolore avec poussières**

**Résultat (justification) : Amiante non détectée (RESULTAT ANALYSE)**

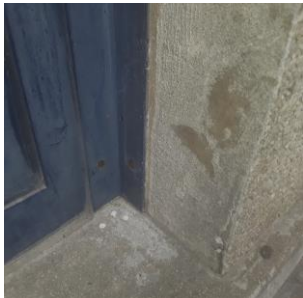
**Identification : P006**

**Descriptif Laboratoire : Matériau souple incolore avec poussières**

**Résultat (justification) : Amiante non détectée (RESULTAT ANALYSE)**

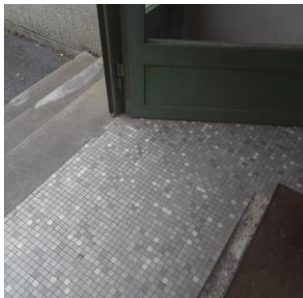
**Identification : P007 (Fr1)**

**Descriptif Laboratoire : Carrelage**

**Résultat (justification) : Amiante non détectée (RESULTAT ANALYSE)**

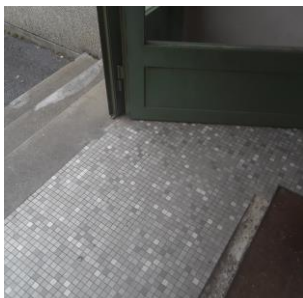
**Identification : P007 (Fr2)**

**Descriptif Laboratoire : Colle grise hétérogène + joint cassant gris en vrac non séparable**

**Résultat (justification) : Amiante non détectée (RESULTAT ANALYSE)**

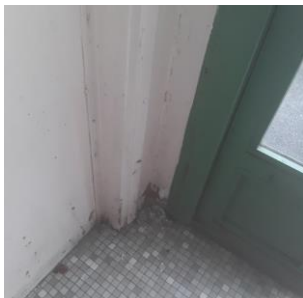
**Identification : P008**

**Descriptif Laboratoire : Peintures multiples non séparable + enduit plâtreux blanc non séparable**

**Résultat (justification) : Amiante non détectée (RESULTAT ANALYSE)**

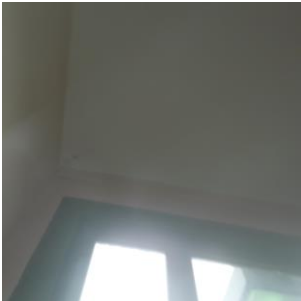
**Identification : P009**

**Descriptif Laboratoire : Peinture non séparable + enduit plâtreux blanc en vrac non séparable + matériau gris en faible quantité en vrac non séparable**

**Résultat (justification) : Amiante non détectée (RESULTAT ANALYSE)**

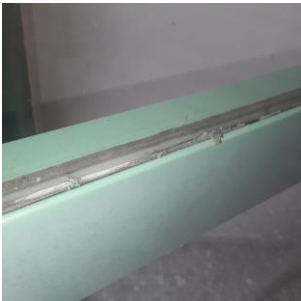
**Identification : P010**

**Descriptif Laboratoire : Matériau souple incolore avec poussières**

**Résultat (justification) : Amiante non détectée (RESULTAT ANALYSE)**

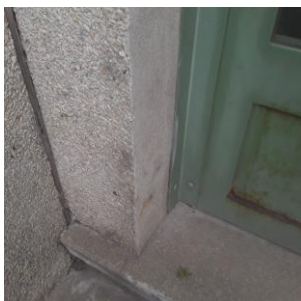
**Identification : P012**

**Descriptif Laboratoire : Peinture en faible quantité non séparable + matériau souple incolore avec poussières non séparable**

**Résultat (justification) : Amiante non détectée (RESULTAT ANALYSE)**

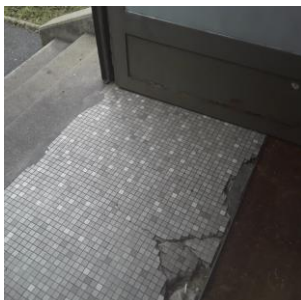
**Identification : P013 (Fr1)**

**Descriptif Laboratoire : Colle grise hétérogène + joint cassant gris non séparable**

**Résultat (justification) : Amiante non détectée (RESULTAT ANALYSE)**

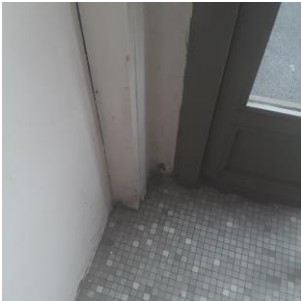
**Identification : P014**

**Descriptif Laboratoire : Peintures multiples en vrac non séparable + enduit beige en faible quantité non séparable + matériau gris en faible quantité non séparable**

**Résultat (justification) : Amiante non détectée (RESULTAT ANALYSE)**

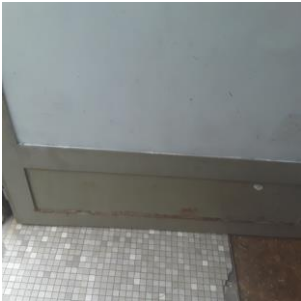
**Identification : P016**

**Descriptif Laboratoire : Peinture en vrac non séparable + matériau métallique en faible quantité non séparable**

**Résultat (justification) : Amiante non détectée (RESULTAT ANALYSE)**

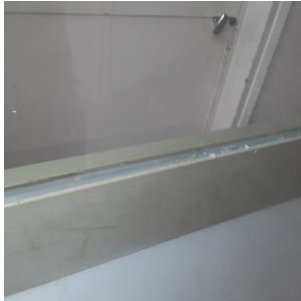
**Identification : P017**

**Descriptif Laboratoire : Matériau souple incolore avec poussières**

**Résultat (justification) : Amiante non détectée (RESULTAT ANALYSE)**

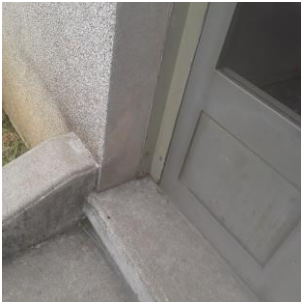
**Identification : P018**

**Descriptif Laboratoire : Matériau blanc en faible quantité non séparable + matériau gris en faible quantité non séparable + matériau beige hétérogène non séparable**

**Résultat (justification) : Amiante non détectée (RESULTAT ANALYSE)**

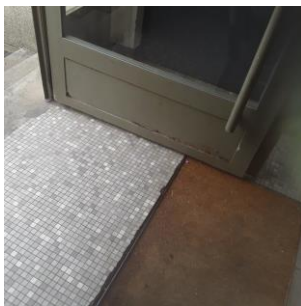
**Identification : P019 (Fr1)**

**Descriptif Laboratoire : Carrelage**

**Résultat (justification) : Amiante non détectée (RESULTAT ANALYSE)**

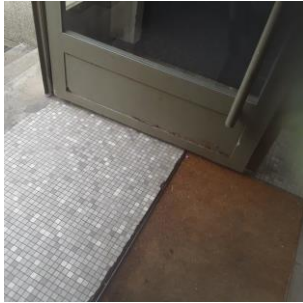
**Identification : P019 (Fr2)**

**Descriptif Laboratoire : Colle grise hétérogène + matériau compact gris non séparable + matériau blanc en faible quantité non séparable**

**Résultat (justification) : Amiante non détectée (RESULTAT ANALYSE)**

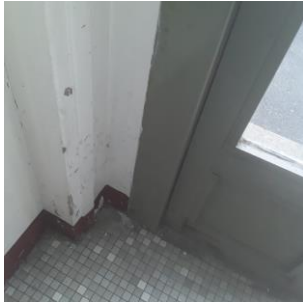
**Identification : P020**

**Descriptif Laboratoire : Peintures multiples non séparable + enduit plâtreux blanc non séparable**

**Résultat (justification) : Amiante non détectée (RESULTAT ANALYSE)**

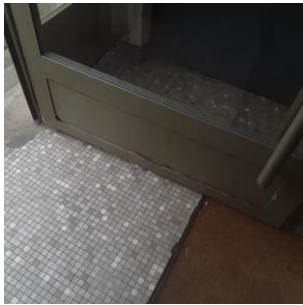
**Identification : P022**

**Descriptif Laboratoire : Peinture en vrac non séparable + matériau marron en vrac non séparable**

**Résultat (justification) : Amiante non détectée (RESULTAT ANALYSE)**

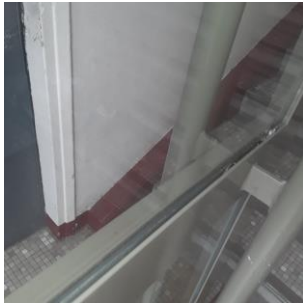
**Identification : P023**

**Descriptif Laboratoire : Matériau souple incolore avec poussières**

**Résultat (justification) : Amiante non détectée (RESULTAT ANALYSE)**

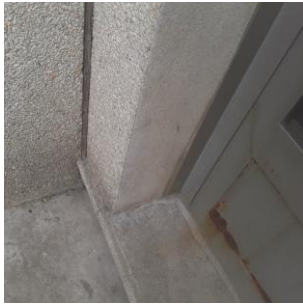
**Identification : P024**

**Descriptif Laboratoire : Matériau souple incolore avec poussières**

**Résultat (justification) : Amiante non détectée (RESULTAT ANALYSE)**

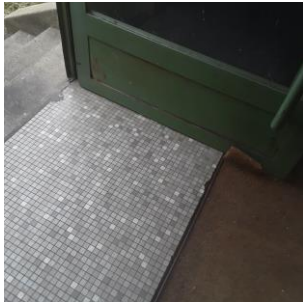
Identification : P025 (Fr1)

Descriptif Laboratoire : Colle grise hétérogène

Résultat (justification) : Amiante non détectée (RESULTAT ANALYSE)

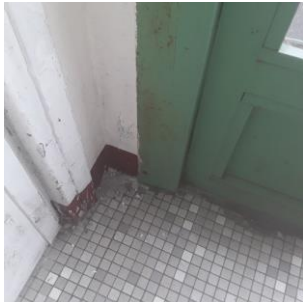
Identification : P026

Descriptif Laboratoire : Peintures multiples non séparable + enduit plâtreux blanc non séparable

Résultat (justification) : Amiante non détectée (RESULTAT ANALYSE)

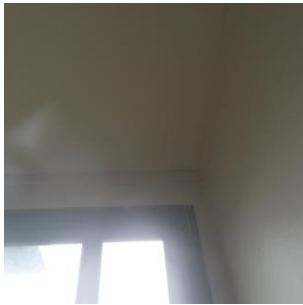
Identification : P027

Descriptif Laboratoire : Peinture non séparable + enduit plâtreux blanc non séparable

Résultat (justification) : Amiante non détectée (RESULTAT ANALYSE)

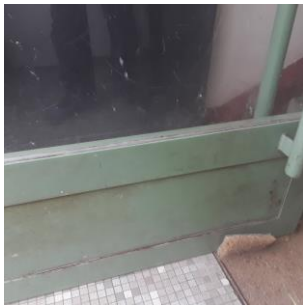
Identification : P028

Descriptif Laboratoire : Peinture en vrac non séparable + matériau marron en faible quantité non séparable + matériau métallique en faible quantité non séparable

Résultat (justification) : Amiante non détectée (RESULTAT ANALYSE)

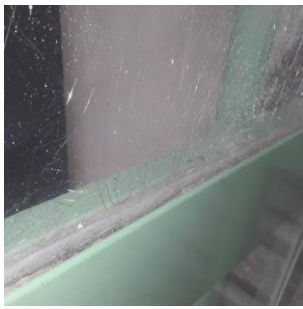
Identification : P029

Descriptif Laboratoire : Matériau rouge en faible quantité non séparable + matériau souple incolore avec poussières non séparable

Résultat (justification) : Amiante non détectée (RESULTAT ANALYSE)

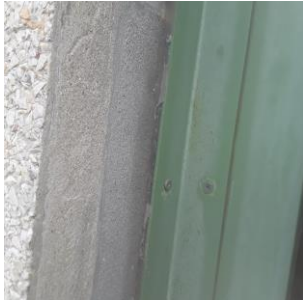
**Identification : P030**

**Descriptif Laboratoire : Matériau souple incolore avec poussières**

**Résultat (justification) : Amiante non détectée (RESULTAT ANALYSE)**

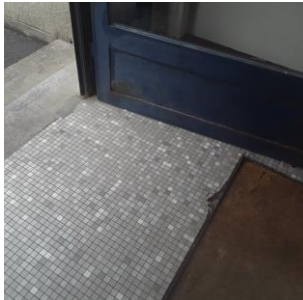
**Identification : P031 (Fr1)**

**Descriptif Laboratoire : Carrelage**

**Résultat (justification) : Amiante non détectée (RESULTAT ANALYSE)**

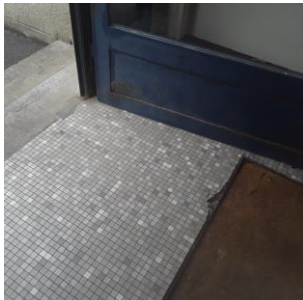
**Identification : P031 (Fr2)**

**Descriptif Laboratoire : Colle beige hétérogène + joint cassant gris non séparable**

**Résultat (justification) : Amiante non détectée (RESULTAT ANALYSE)**

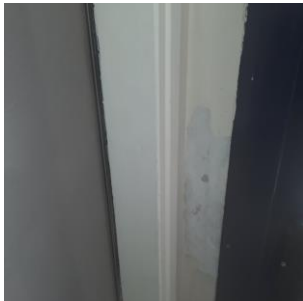
**Identification : P032**

**Descriptif Laboratoire : Peintures multiples non séparable + enduit plâtreux blanc non séparable + matériau marron en faible quantité non séparable**

**Résultat (justification) : Amiante non détectée (RESULTAT ANALYSE)**

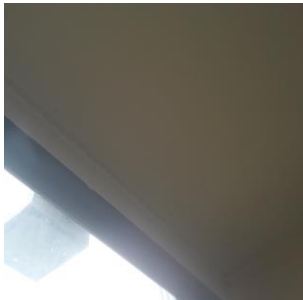
**Identification : P033**

**Descriptif Laboratoire : Peinture non séparable + enduit plâtreux blanc en vrac non séparable**

**Résultat (justification) : Amiante non détectée (RESULTAT ANALYSE)**

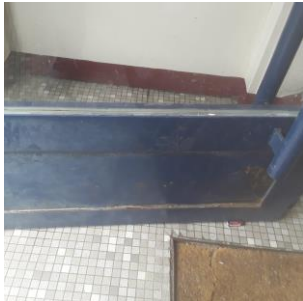
**Identification : P034**

**Descriptif Laboratoire : Peinture en vrac**

**Résultat (justification) : Amiante non détectée (RESULTAT ANALYSE)**

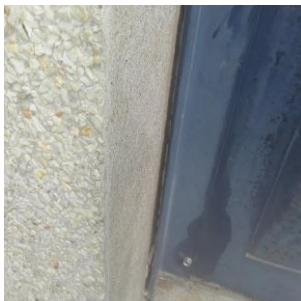
Identification : P036
Pièce et étage : Hall ESC 22 RC - ZONE 2
Localisation : Portes d'entrées
Parties d'ouvrages ou de composants : Autres (Joint d'étanchéité)
Descriptif Laboratoire : Peinture en faible quantité non séparable + matériau souple incolore avec poussières
Résultat (justification) : Amiante non détectée (RESULTAT ANALYSE)
