# Rapport de Repérage Amiante Avant réalisation de travaux dans un immeuble bâti

Numéro de dossier : MA2201003482  
Date d'intervention : 16/02/2022

13BLH0301  
7 AVENUE A. DE SAINT EXUPERY  
(13BLH0301)  
77000 MELUN  
Porte 1

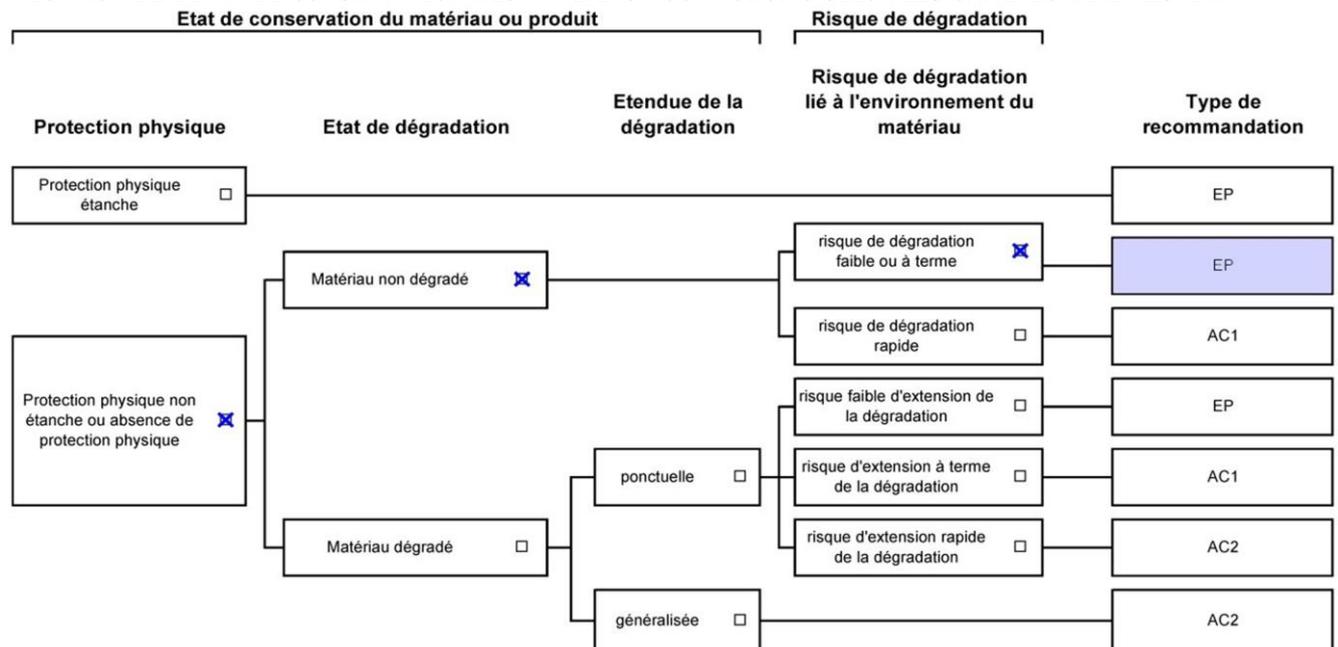
Matériau : Couche1: Peinture décorative (pailletées, gouttelettes, ...) + Couche2: Enduit de jointoiement des plaques de plâtre

Résultat EP (Z-III-RF)

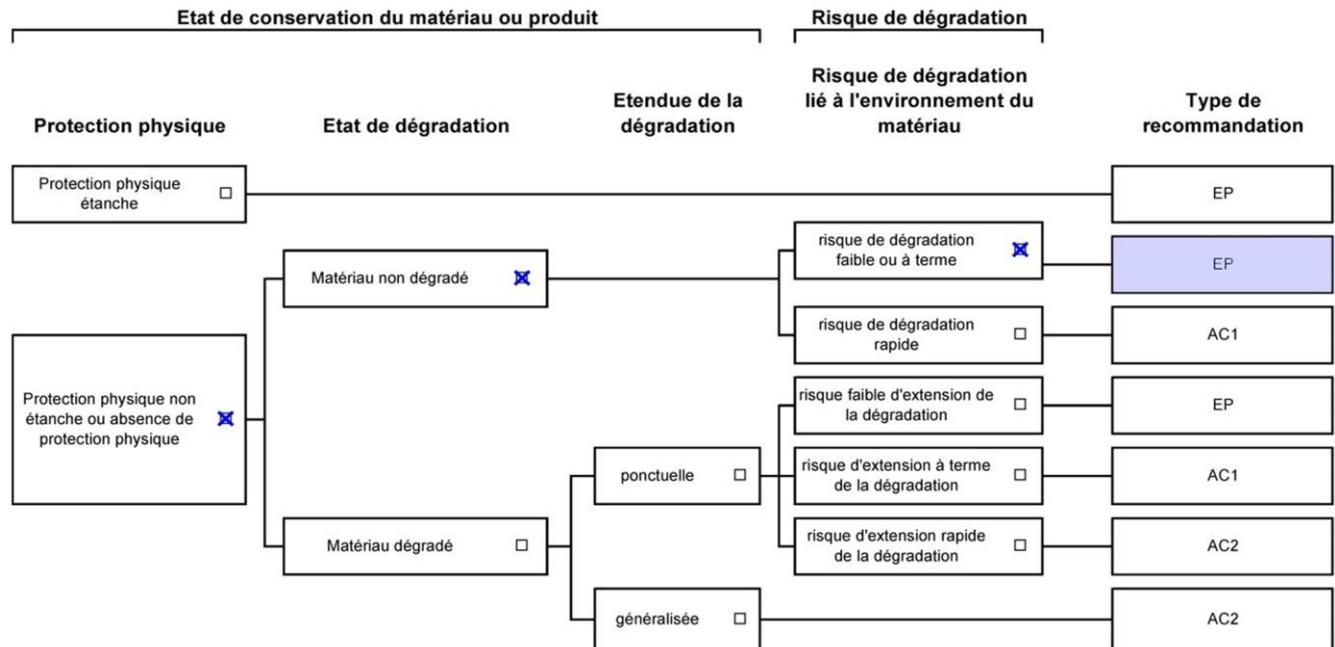
Matériau : Couche1: Revêtement de sol sportif + Couche2: Colle non bitumineuse + Couche3: Dalle de sol + Couche4: Colle bitumineuse + Couche5: Ragréage

Résultat EP (Z-III-RF)

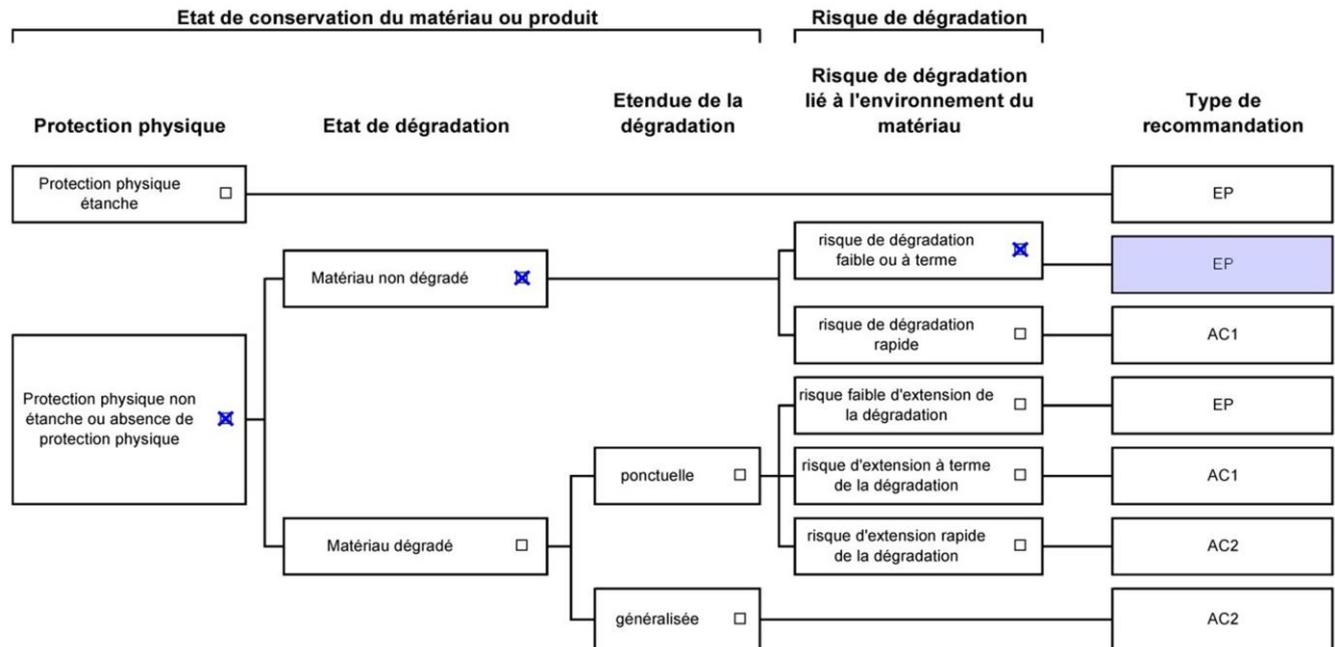
Matériau : Peinture décorative (pailletées, gouttelettes, ...)

Résultat EP (Z-III-RF)

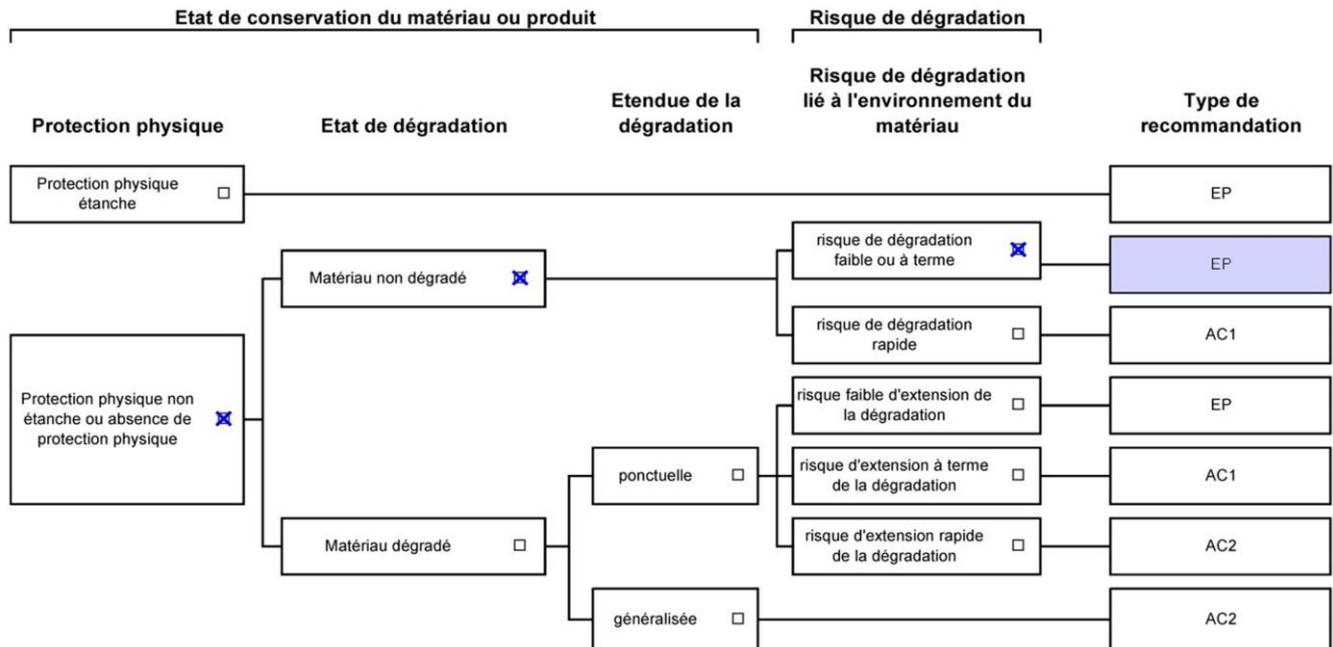
Dossier n° MA2201003482  
 Date de l'évaluation : 16/02/2022  
 Bâtiment / local ou zone homogène : 3ème étage Porte 1 - WC  
 Identifiant Matériau : ZPSO005  
 Matériau : Peinture décorative (pailletées, gouttelettes, ...)  
 Résultat EP (Z-III-RF)
