Rapport de Repérage Amiante Avant réalisation de travaux dans un immeuble bâti

Numéro de dossier : 1323519
Date d'intervention : 07/04/2021

4 SQUARE FRANCOIS COUPERIN
13LA20102 (13LA20102)
77000 MELUN

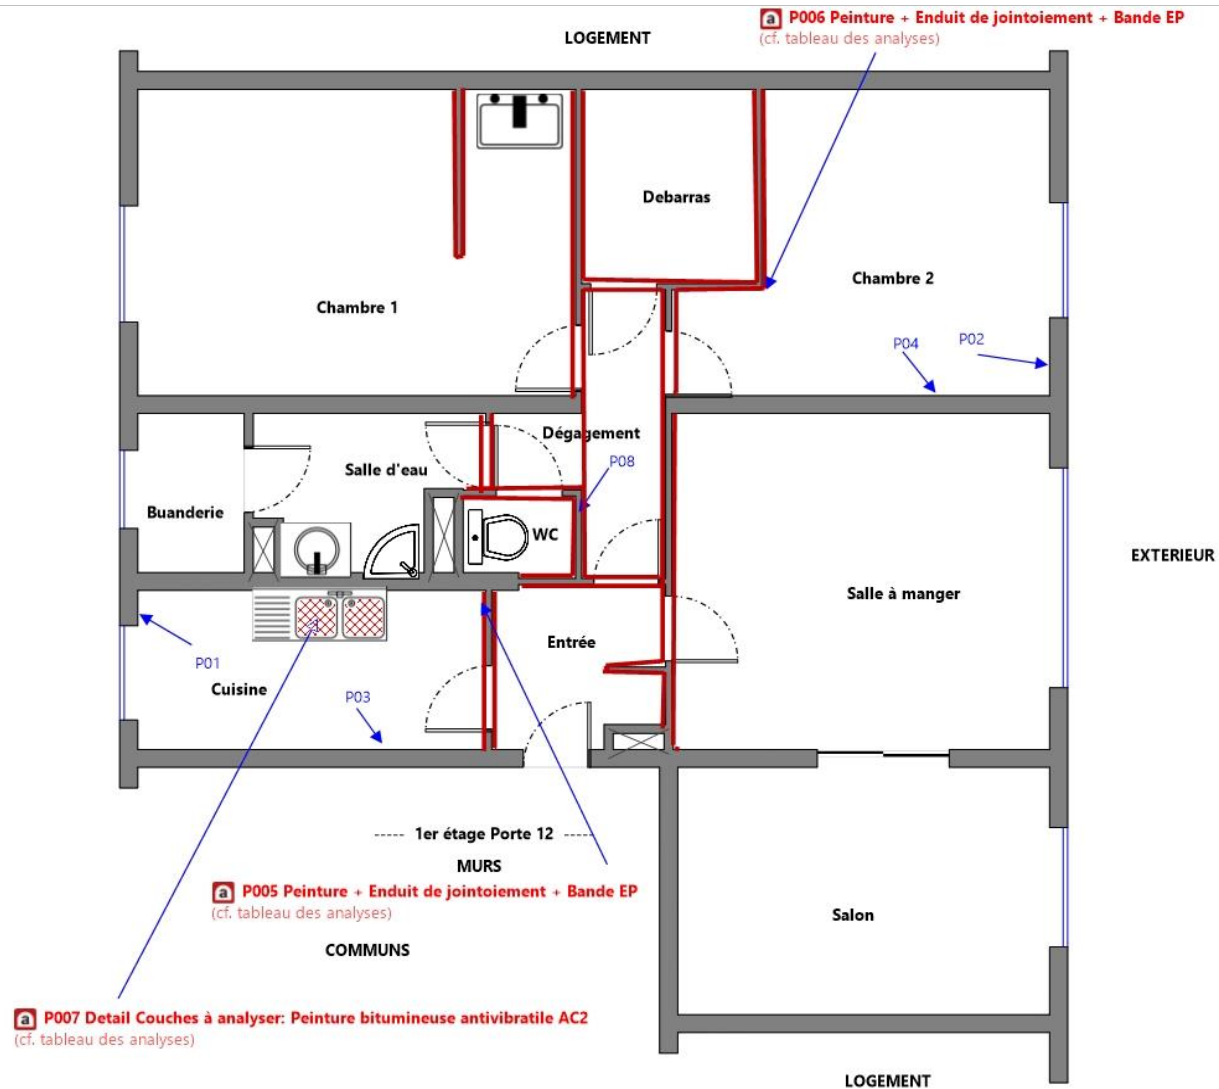
ZPSO004	1er étage Porte 12	Cuisine	Sous évier	Analyse : P007 - Matériau souple de type plaque (bitumineux) (noir) (Présence d'amiante)
ZPSO007	1er étage Porte 12	Entrée; Dégagement; Chambre 1; Debarras; Chambre 2; Salle à manger; Salon	Sol	Analyse : P011 - Phase 1 Matériau semi-dur de type dalle de sol (gris) (Présence d'amiante) - Phase 2 Matériau de type colle bitumineux (noir) ; matériau semi-dur de type ragréage (granulaire) (gris) (Présence d'amiante) Analyse : P012 - Phase 1 Matériau semi-dur de type dalle de sol (gris) (Présence d'amiante) - Phase 2 Matériau de type colle bitumineux (noir) ; matériau semi-dur de type ragréage (granulaire) (gris) (Présence d'amiante)

Planche de repérage des matériaux et produits amiantés
Affaire	1323519
Opération	Alexis FAITROP
Site	4 SQUARE FRANCOIS COUPERIN
	13LA20102
	(13LA20102)
	77000 MELUN
Date de réalisation	14/04/2021
Matériaux et produits contenant de l'amiante	
	Surface amianté
	Linéaire / paroi amianté (type 1)
	Linéaire / paroi amianté (type 2)
	Conduit amianté
Sondages destructifs / Prélèvements	
	Px Prélèvement Positif
	Px Prélèvement négatif
	S Sondage destructif
Types de murs	
	Mur Porteur
	Mur Cloison (type 1)
	Mur Cloison (type 2)
	Gaine technique
Eléments ou pièces non visités	
	Local non visitée
	Elément non visité

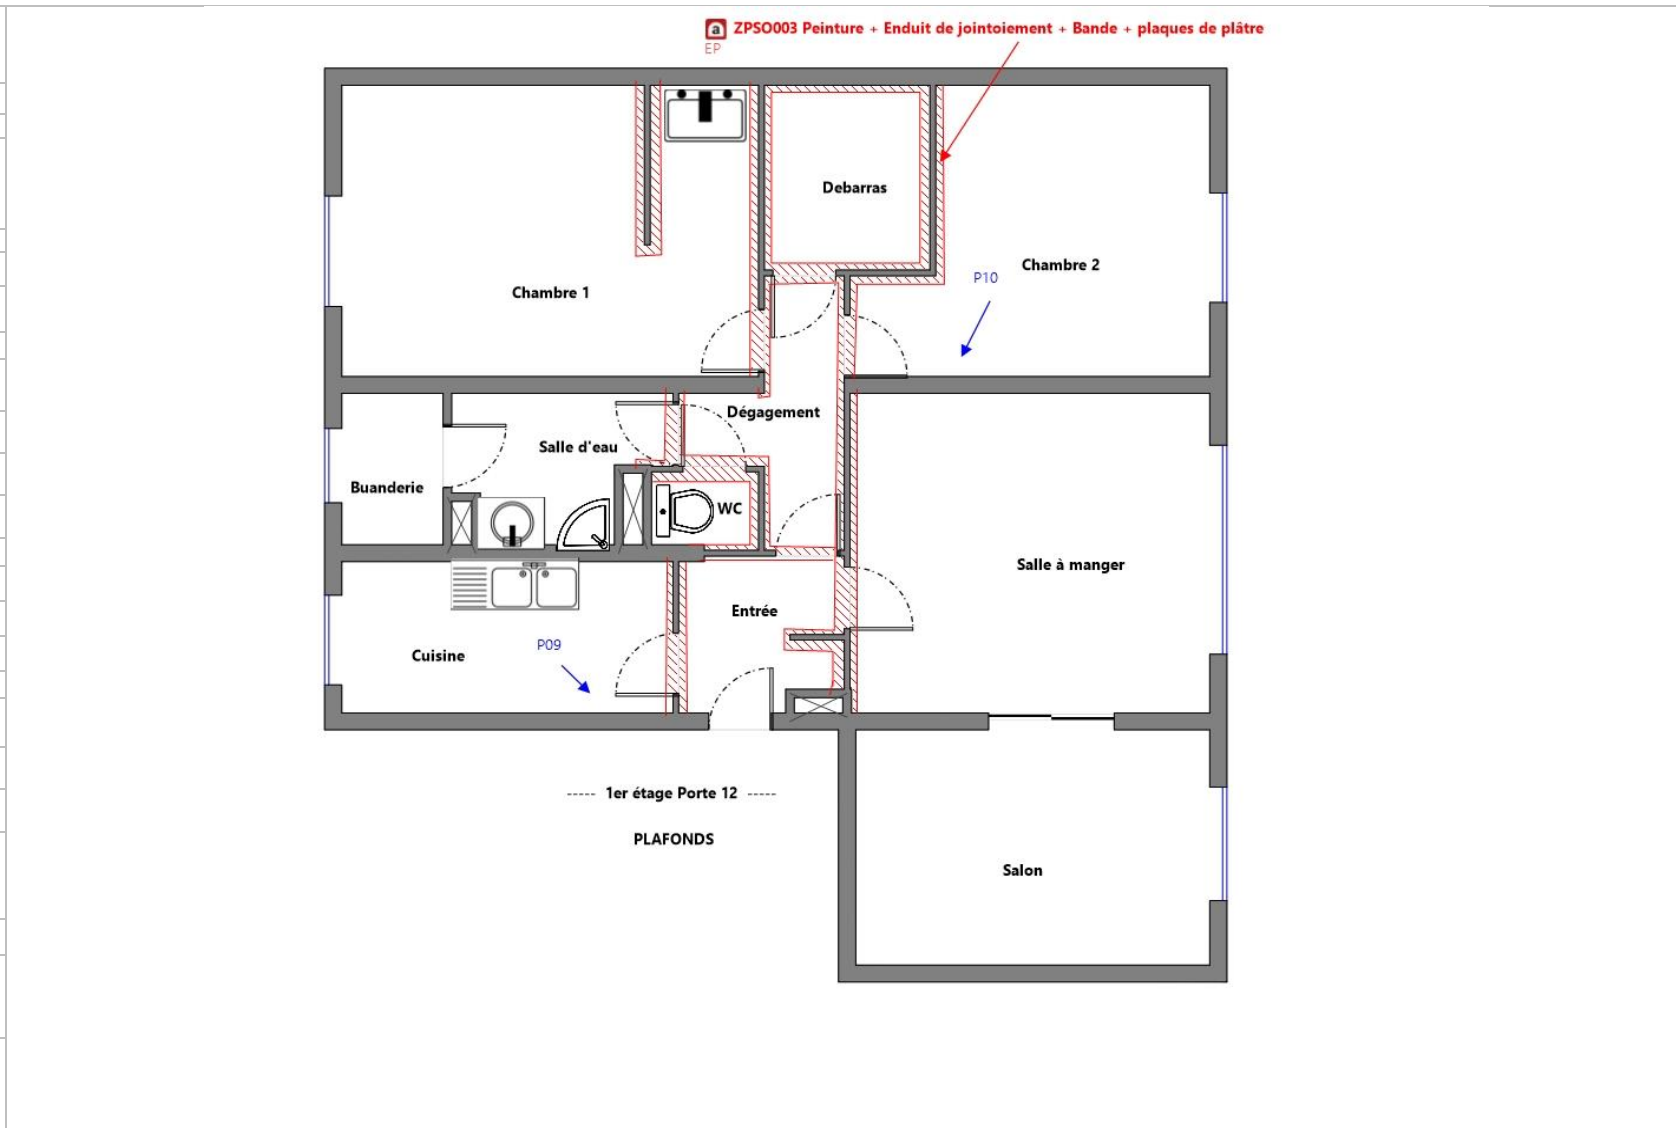
Planche de repérage des matériaux et produits amiantés
Affaire	1323519
Opération	Alexis FAITROP
Site	4 SQUARE FRANCOIS COUPERIN
	13LA20102 (13LA20102)
	77000 MELUN
Date de réalisation	14/04/2021
Matériaux et produits contenant de l'amiante	
	Surface amianté
	Linéaire / paroi amianté (type 1)
	Linéaire / paroi amianté (type 2)
	Conduit amianté
Sondages destructifs / Prélèvements	
	Prélèvement Positif
	Prélèvement négatif
	Sondage destructif
Types de murs	
	Mur Porteur
	Mur Cloison (type 1)
	Mur Cloison (type 2)
	Gaine technique
Éléments ou pièces non visités	
	Local non visitée
	Élément non visité

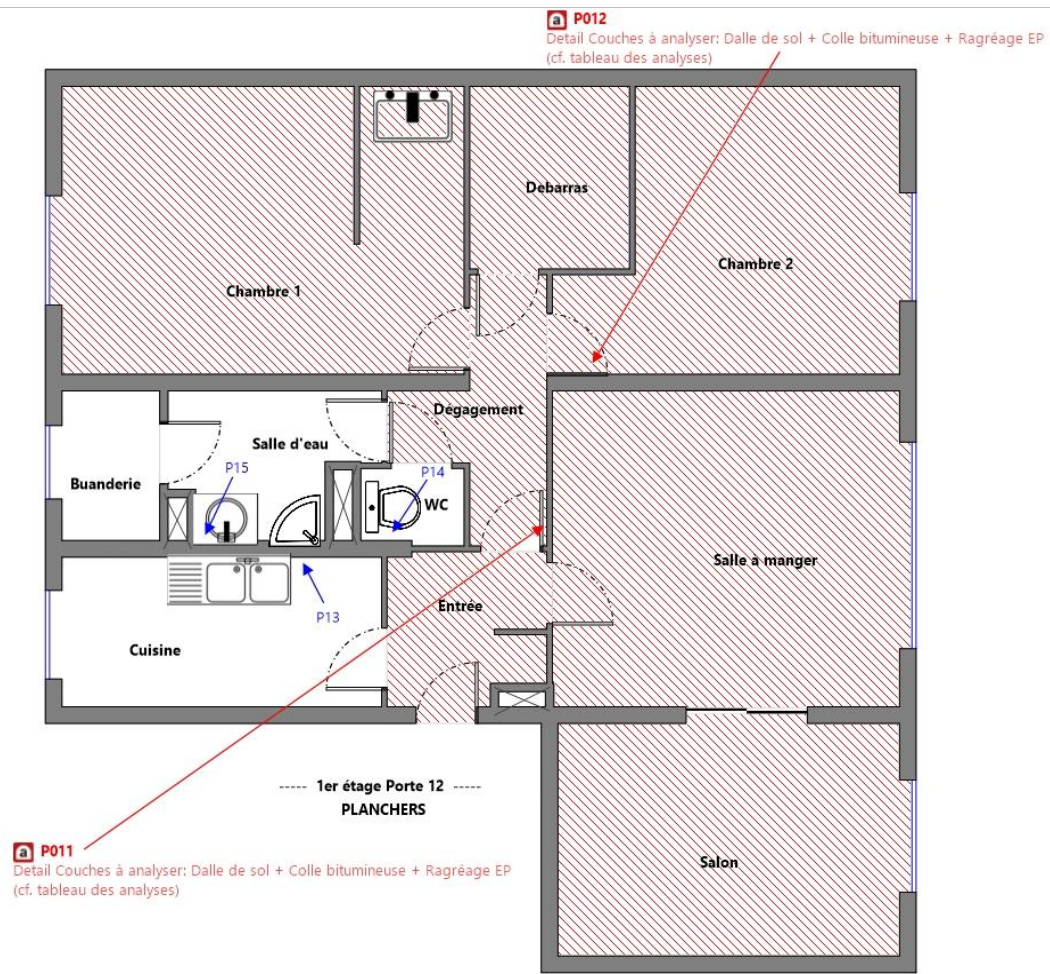
Planche de repérage des matériaux et produits amiantés
Affaire	1323519
Opération	Alexis FAITROP
Site	4 SQUARE FRANCOIS COUPERIN 13LA20102 (13LA20102)
	77000
	MELUN
Date de réalisation	14/04/2021
Matériaux et produits contenant de l'amiante	
	Surface amianté
	Linéaire / paroi amianté (type 1)
	Linéaire / paroi amianté (type 2)
	Conduit amianté
Sondages destructifs / Prélèvements	
	Prélèvement Positif
	Prélèvement négatif
	Sondage destructif
Types de murs	
	Mur Porteur
	Mur Cloison (type 1)
	Mur Cloison (type 2)
	Gaine technique
Éléments ou pièces non visités	
	Local non visitée
	Élément non visité
