Rapport de Repérage des matériaux et produits contenant de l'amiante avant réalisation de travaux dans un immeuble bâti

Numéro de dossier : MA2208129529
Rapport édité le : 27/10/2022

45 AVENUE A. DE SAINT EXUPERY
(13LB50101)
77000 MELUN
Etage 1 Porte 1
Lot numéro 13LB50101

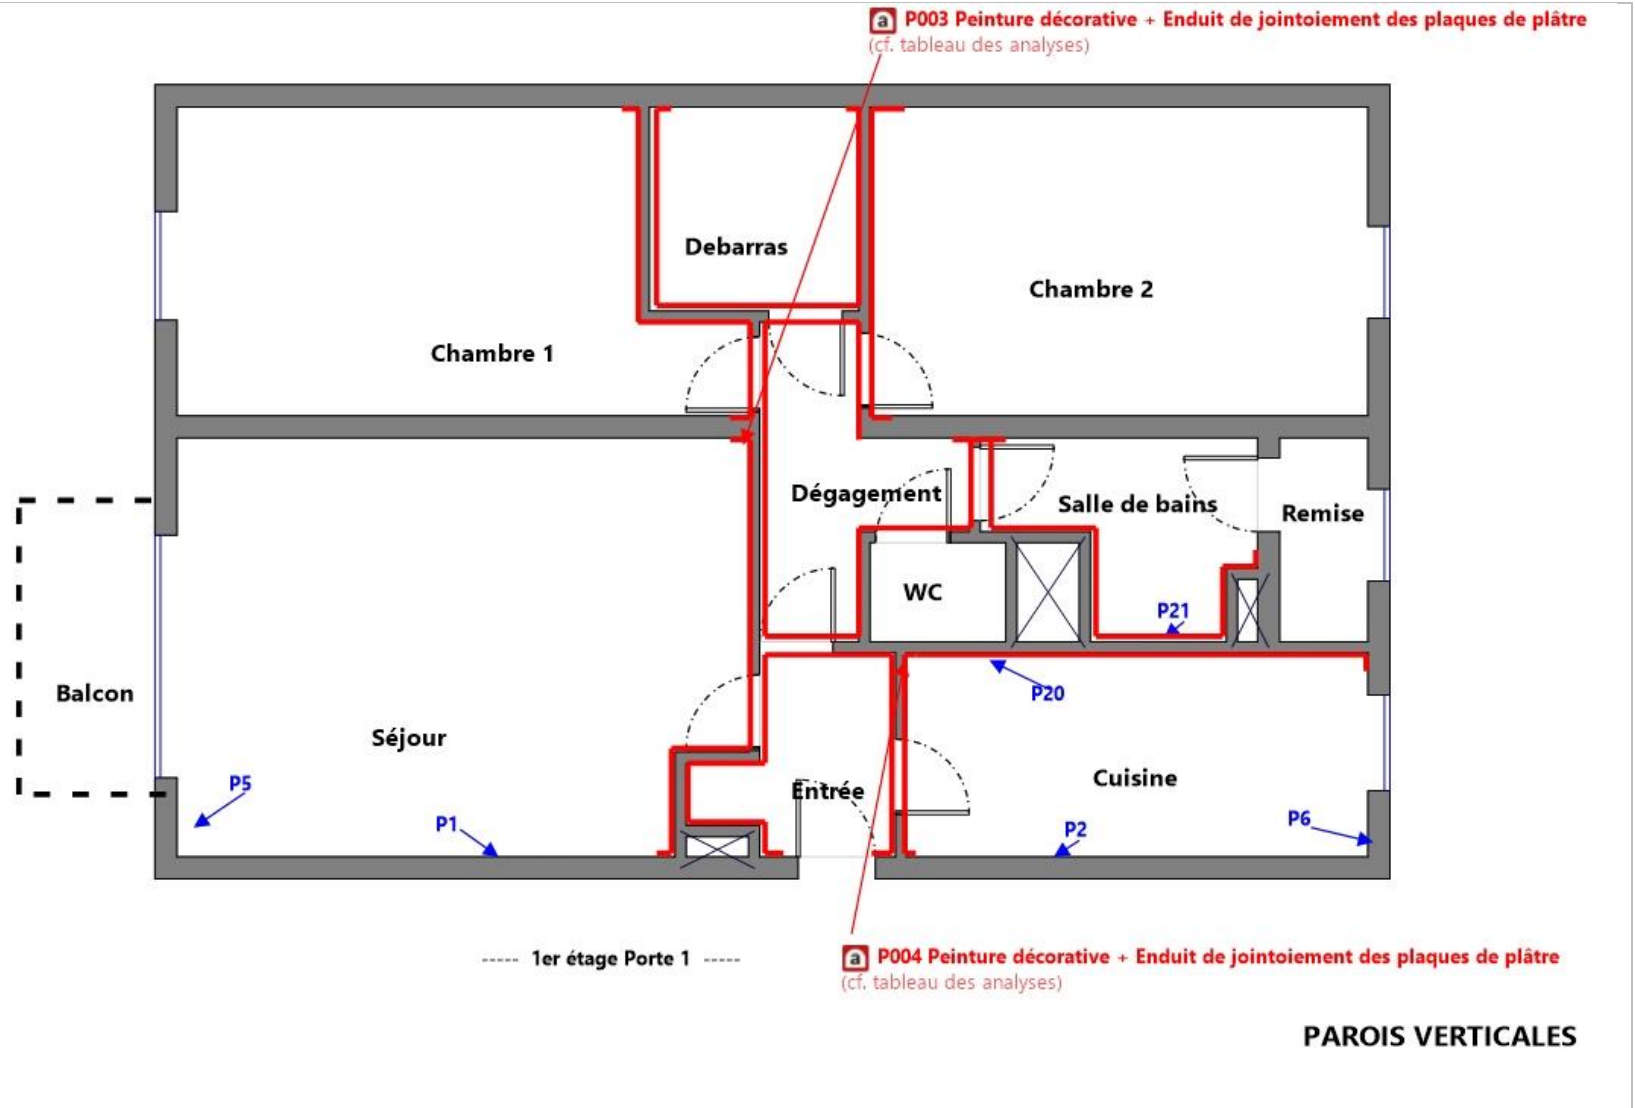
Planche de repérage des matériaux et produits amiantés
Affaire	MA2208129529
Opération	DA MOTA GOMES telmo
Site	45 AVENUE A. DE SAINT EXUPERY (13LB50101)
	77000 MELUN
Date de réalisation	27/10/2022
Matériaux et produits contenant de l'amiante	
	Surface amianté
	Linéaire / paroi amianté (type 1)
	Linéaire / paroi amianté (type 2)
	Conduit amianté
Sondages destructifs / Prélèvements	
	Px Prélèvement Positif
	Px Prélèvement négatif
	S Sondage destructif
Types de murs	
	Mur Porteur
	Mur Cloison (type 1)
	Mur Cloison (type 2)
	Gaine technique
Éléments ou pièces non visités	
	Local non visité
	Élément non visité

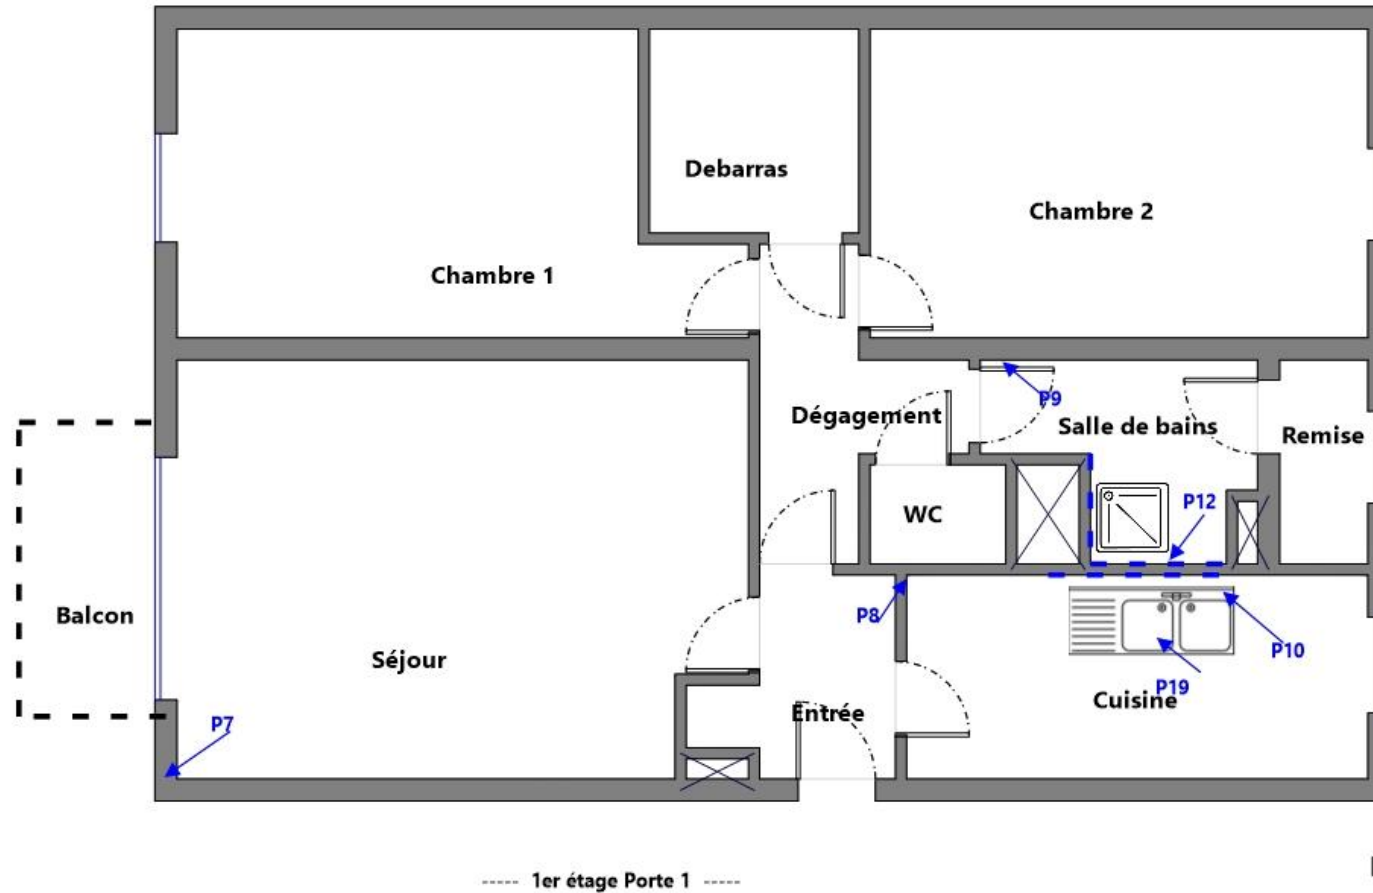
Planche de repérage des matériaux et produits amiantés
Affaire	MA2208129529
Opération	DA MOTA GOMES telmo
Site	45 AVENUE A. DE SAINT EXUPERY (13LB50101)
	77000 MELUN
Date de réalisation	27/10/2022
Matériaux et produits contenant de l'amiante	
	Surface amianté
	Linéaire / paroi amianté (type 1)
	Linéaire / paroi amianté (type 2)
	Conduit amianté
Sondages destructifs / Prélèvements	
	Prélèvement Positif
	Prélèvement négatif
	Sondage destructif
Types de murs	
	Mur Porteur
	Mur Cloison (type 1)
	Mur Cloison (type 2)
	Gaine technique
Eléments ou pièces non visités	
	Local non visité
	Elément non visité

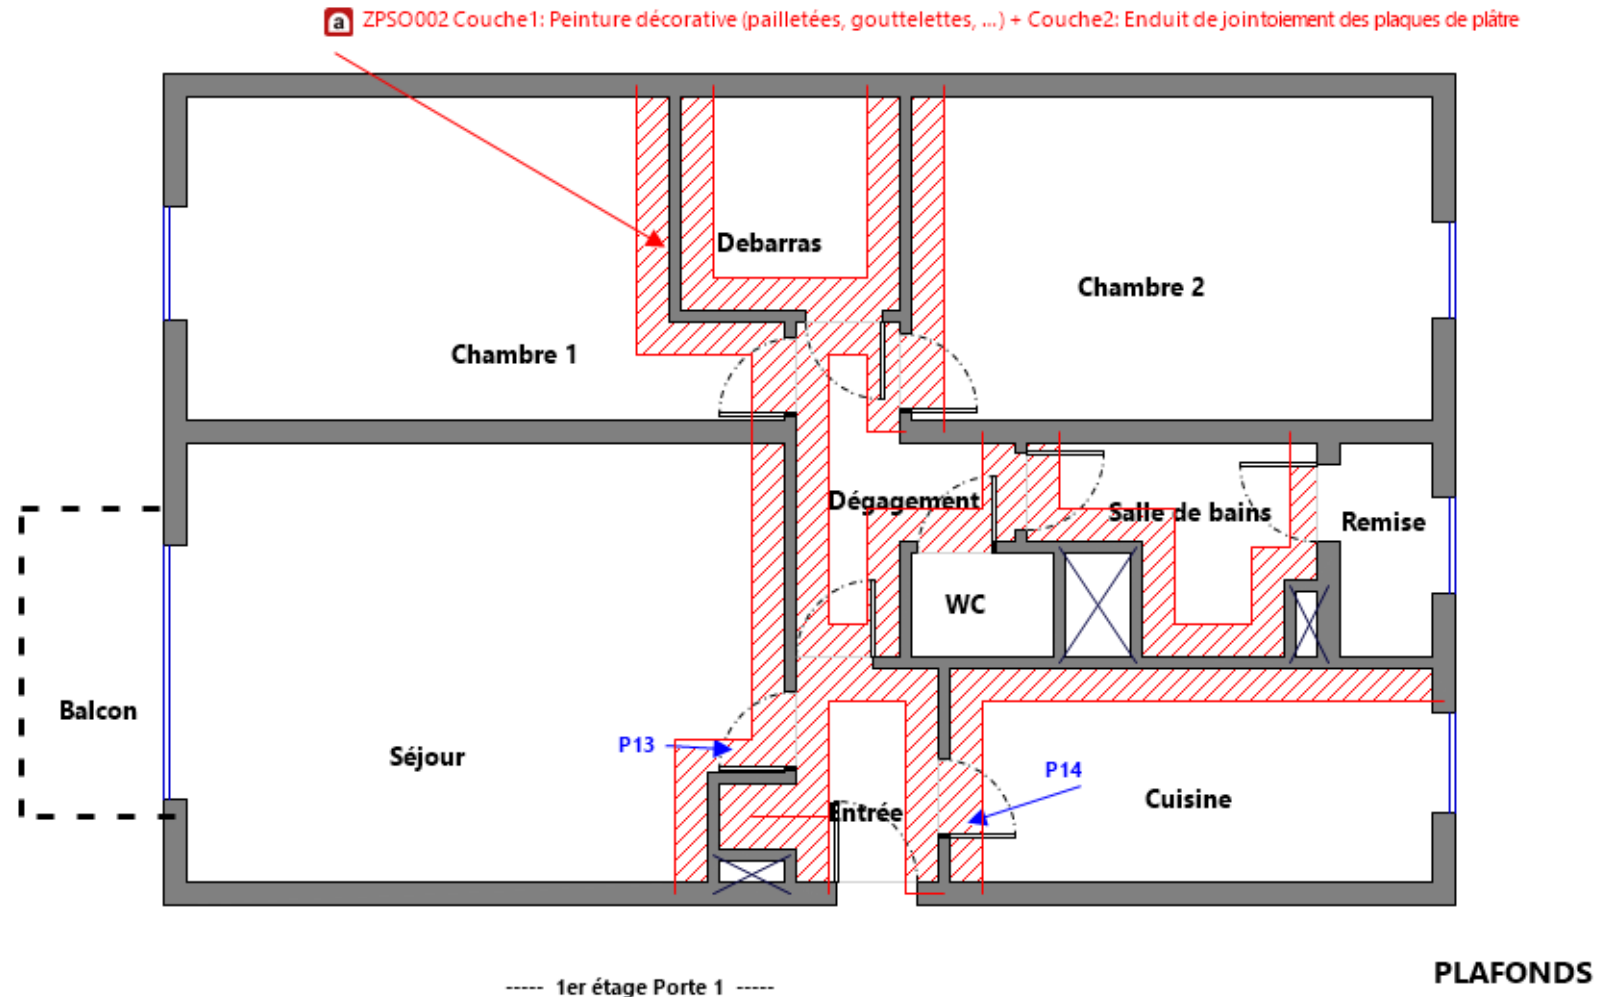
Planche de repérage des matériaux et produits amiantés
Affaire	MA2208129529
Opération	DA MOTA GOMES telmo
Site	45 AVENUE A. DE SAINT EXUPERY (13LB50101)
	77000 MELUN
Date de réalisation	27/10/2022
Matériaux et produits contenant de l'amiante	
	Surface amianté
	Linéaire / paroi amianté (type 1)
	Linéaire / paroi amianté (type 2)
	Conduit amianté
Sondages destructifs / Prélèvements	
	Px Prélèvement Positif
	Px Prélèvement négatif
	S Sondage destructif
Types de murs	
	Mur Porteur
	Mur Cloison (type 1)
	Mur Cloison (type 2)
	Gaine technique
Eléments ou pièces non visités	
	Local non visité
	Elément non visité

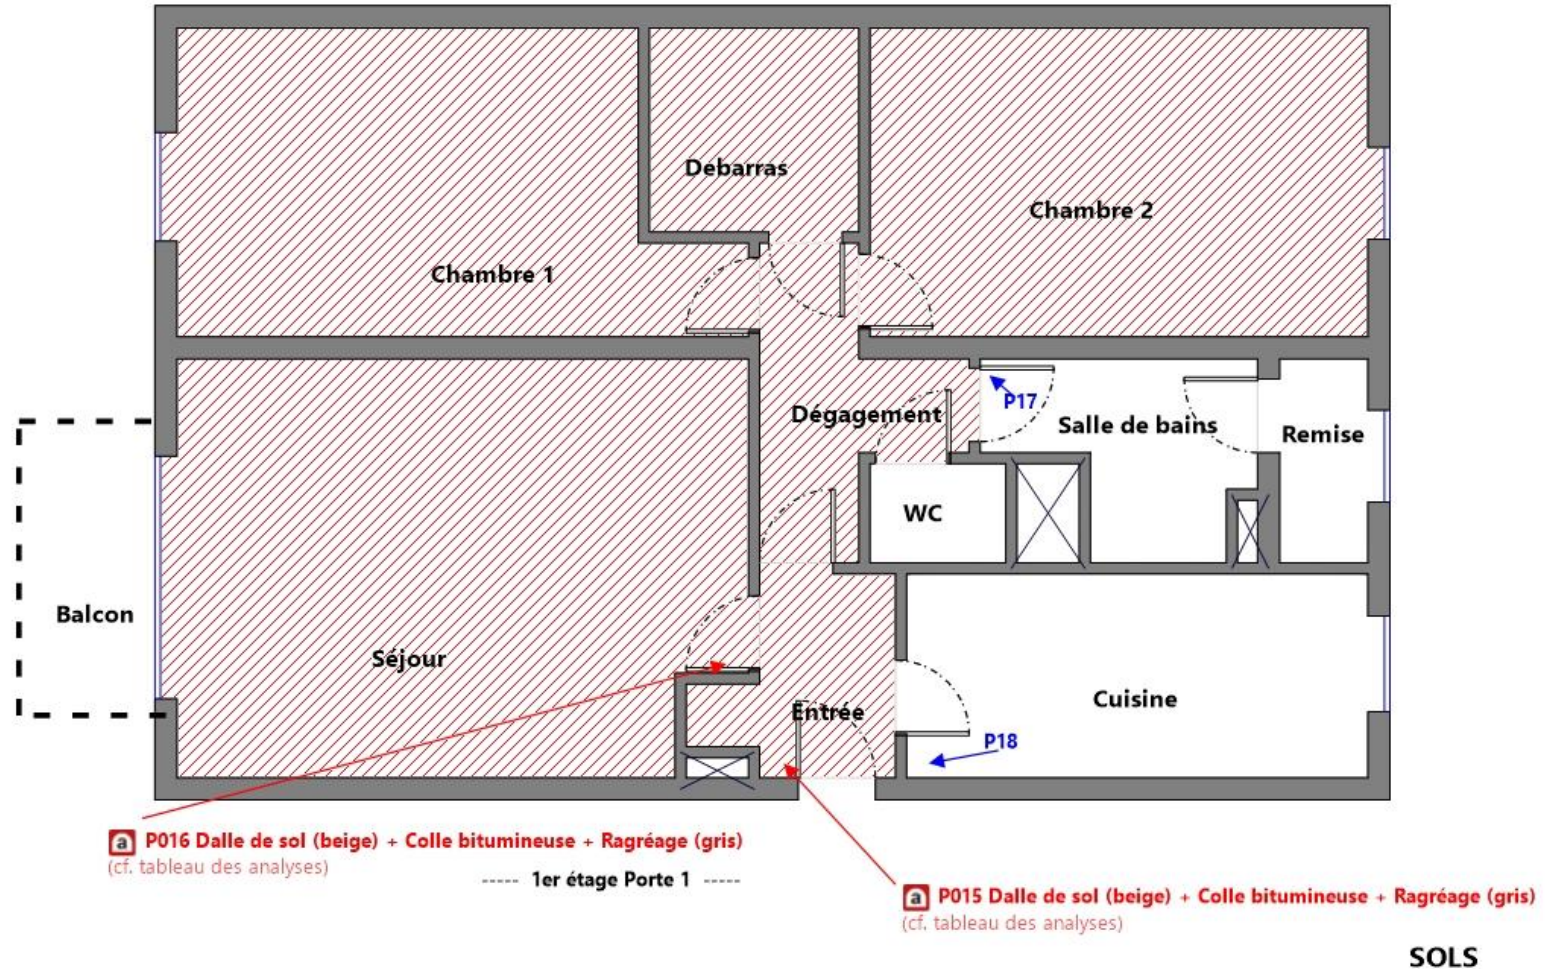
Planche de repérage des matériaux et produits amiantés
Affaire	MA2208129529
Opération	DA MOTA GOMES telmo
Site	45 AVENUE A. DE SAINT EXUPERY (13LB50101)
	77000
	MELUN
Date de réalisation	27/10/2022
Matériaux et produits contenant de l'amiante	
	Surface amianté
	Linéaire / paroi amianté (type 1)
	Linéaire / paroi amianté (type 2)
	Conduit amianté
Sondages destructifs / Prélèvements	
	Prélèvement Positif
	Prélèvement négatif
	Sondage destructif
Types de murs	
	Mur Porteur
	Mur Cloison (type 1)
	Mur Cloison (type 2)
	Gaine technique
Eléments ou pièces non visités	
	Local non visité
	Elément non visité
