Rapport de Repérage Amiante Avant réalisation de travaux dans un immeuble bâti

Numéro de dossier : M4828369
Date d'intervention : 30/07/2021

13LB80301
2 SQUARE P. MERIMEE
77000 MELUN

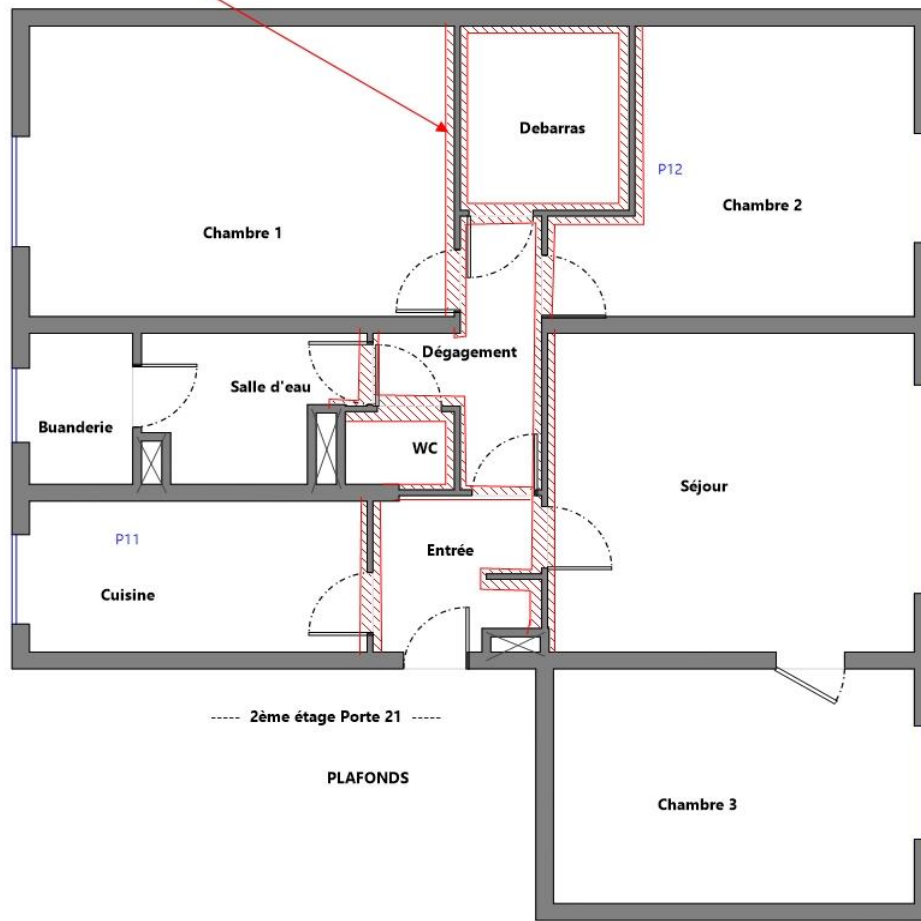
PLAFONDS

ZPSO003 Peinture + Enduit de jointoiment + Bande + plaques de plâtre
EP

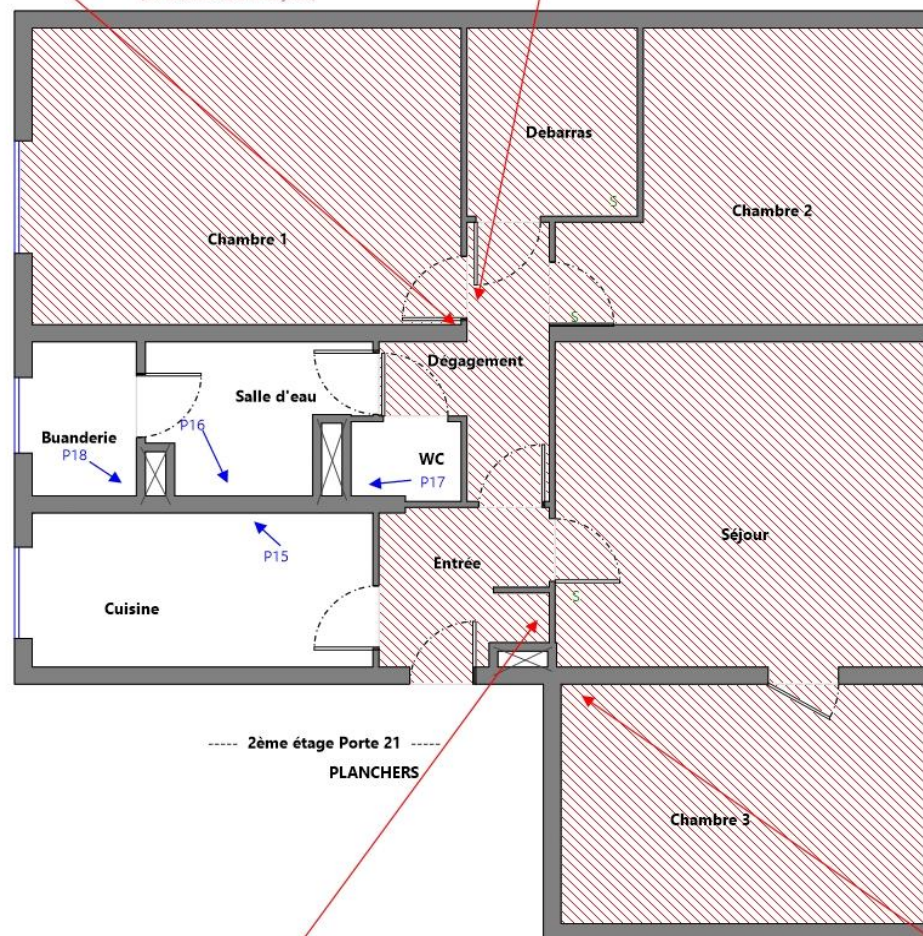
PLANCHERS

a P019 Colle non bitumineuse + Dalle de sol + Colle bitumineuse + Ragréage EP
(cf. tableau des analyses)

a P014 Colle non bitumineuse + Revêtement souple 2 + Colle non bitumineuse 2 + Dalle de sol + Colle bitumineuse EP
(cf. tableau des analyses)

a P013 Revêtement souple + Colle non bitumineuse + Revêtement souple 2 + Colle non bitumineuse 2 + Dalle de sol + Colle bitumineuse EP
(cf. tableau des analyses)

a P020 Revêtement souple + Colle non bitumineuse + Dalle de sol + Colle bitumineuse + Ragréage EP
(cf. tableau des analyses)
