# Rapport de Repérage Amiante Avant réalisation de travaux dans un immeuble bâti

Numéro de dossier : M3833245  
Date d'intervention : 27/09/2021

13LBC0102  
15 square francois couperin  
77000 MELUN  
Bat. N/A, cage :A0; Etage 1; Porte 2

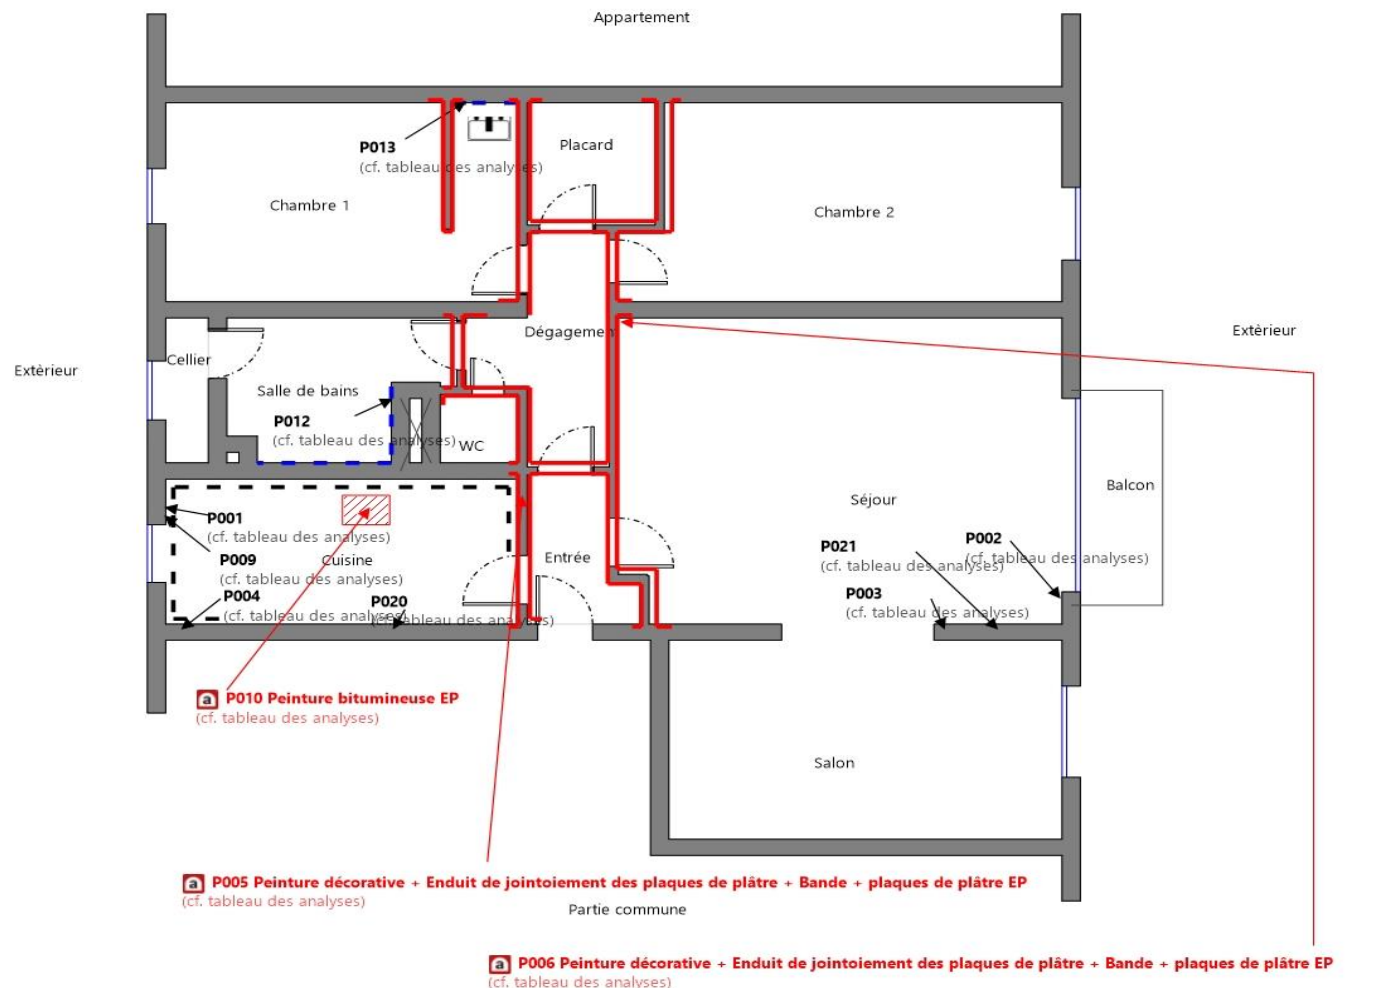
<b>Planche de repérage des matériaux et produits amiantés</b>
Affaire	M3833245
Opération	BENDERDOUCH ala eddine
Site	13LBC0102
	15 square francois couperin
	77000 MELUN
Date de réalisation	07/10/2021
<b>Matériaux et produits contenant de l'amiante</b>	
	Surface amianté
	Linéaire / paroi amianté (type 1)
	Linéaire / paroi amianté (type 2)
	Conduit amianté
<b>Sondages destructifs / Prélèvements</b>	
	Px Prélèvement Positif
	Px Prélèvement négatif
	S Sondage destructif
<b>Types de murs</b>	
	Mur Porteur
	Mur Cloison (type 1)
	Mur Cloison (type 2)
	Gaine technique
<b>Éléments ou pièces non visités</b>	
	Local non visitée
	Élément non visité

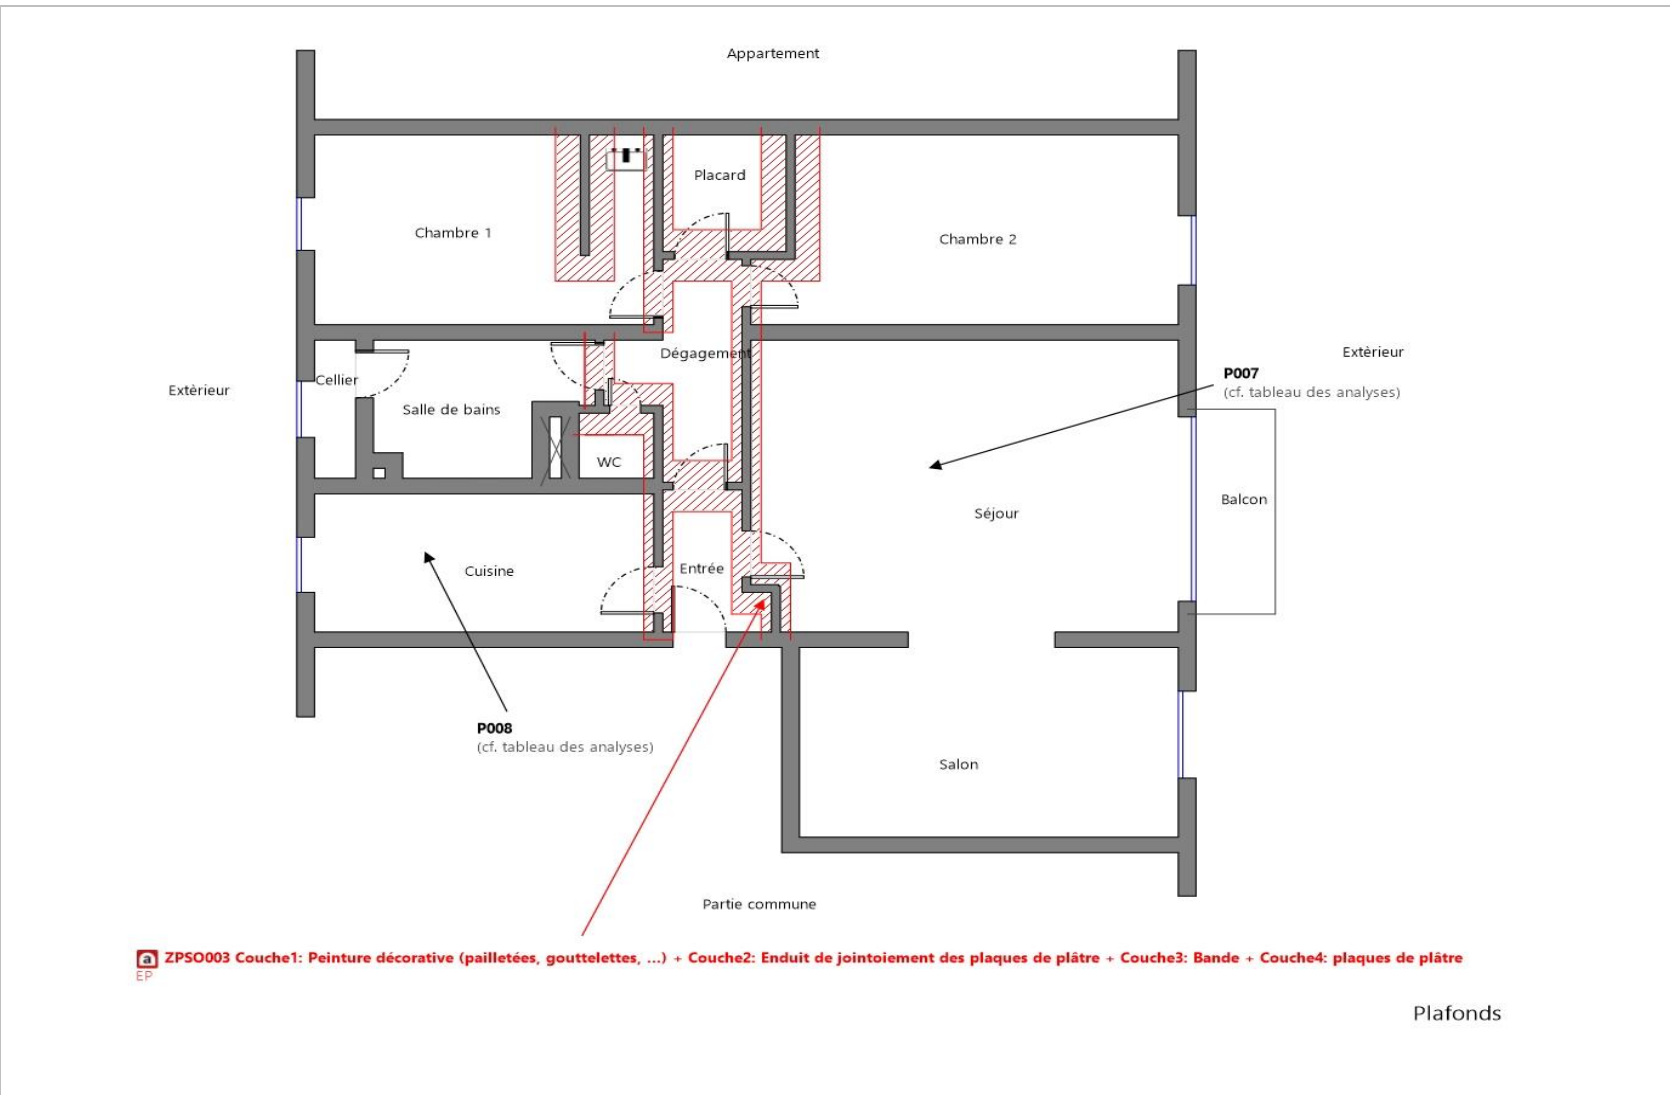
<b>Planche de repérage des matériaux et produits amiantés</b>
Affaire	M3833245
Opération	BENDERDOUCH ala eddine
Site	13LBC0102
	15 square francois couperin
	77000 MELUN
Date de réalisation	07/10/2021
<b>Matériaux et produits contenant de l'amiante</b>	
	Surface amianté
	Linéaire / paroi amianté (type 1)
	Linéaire / paroi amianté (type 2)
	Conduit amianté
<b>Sondages destructifs / Prélèvements</b>	
	Prélèvement Positif
	Prélèvement négatif
	Sondage destructif
<b>Types de murs</b>	
	Mur Porteur
	Mur Cloison (type 1)
	Mur Cloison (type 2)
	Gaine technique
<b>Eléments ou pièces non visités</b>	
	Local non visitée
	Elément non visité

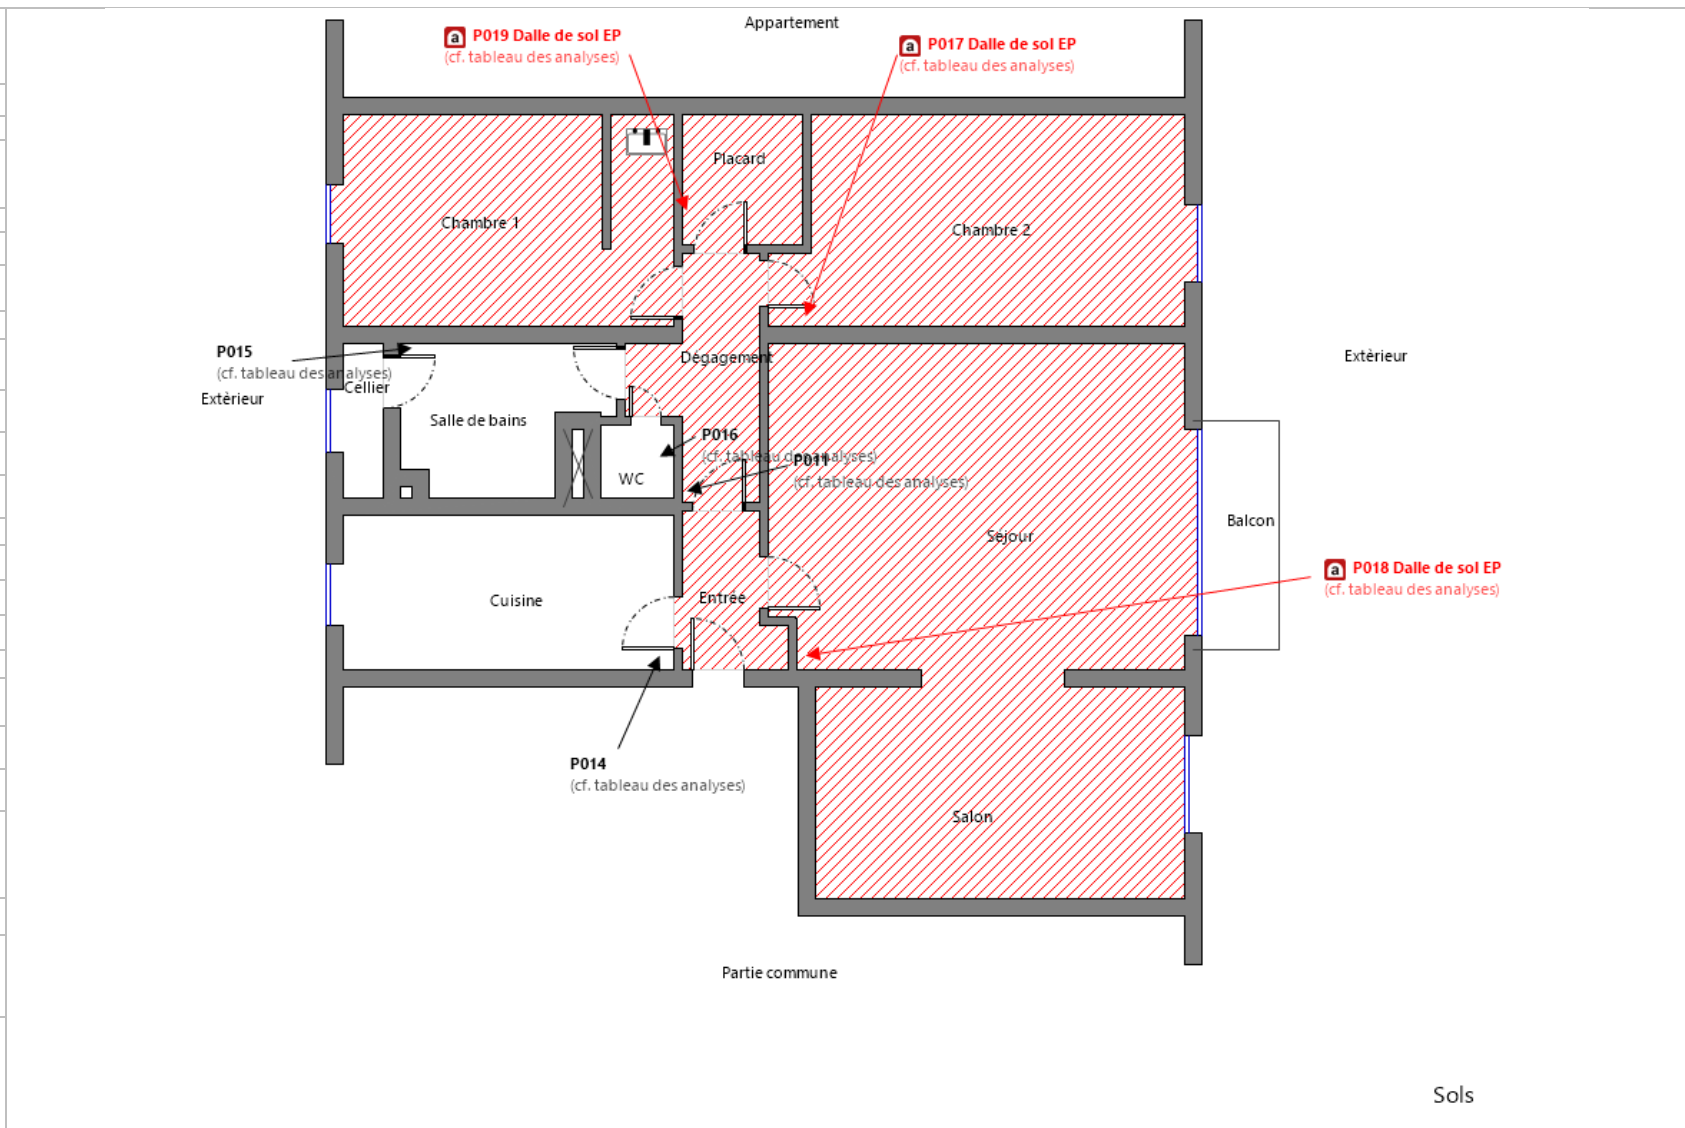
<b>Planche de repérage des matériaux et produits amiantés</b>
Affaire	M3833245
Opération	BENDERDOUCH ala eddine
Site	13LBC0102
	15 square francois couperin
	77000 MELUN
Date de réalisation	07/10/2021
<b>Matériaux et produits contenant de l'amiante</b>	
	Surface amianté
	Linéaire / paroi amianté (type 1)
	Linéaire / paroi amianté (type 2)
	Conduit amianté
<b>Sondages destructifs / Prélèvements</b>	
	Prélèvement Positif
	Prélèvement négatif
	Sondage destructif
<b>Types de murs</b>	
	Mur Porteur
	Mur Cloison (type 1)
	Mur Cloison (type 2)
	Gaine technique
<b>Eléments ou pièces non visités</b>	
	Local non visitée
	Elément non visité
