Rapport de Repérage Amiante Avant réalisation de travaux dans un immeuble bâti

Numéro de dossier : M5348176RAAT
Date d'intervention : 10/08/2021

13LBJ0101
11 AVENUE A. DE SAINT EXUPERY
(13LBJ0101)
77000 MELUN

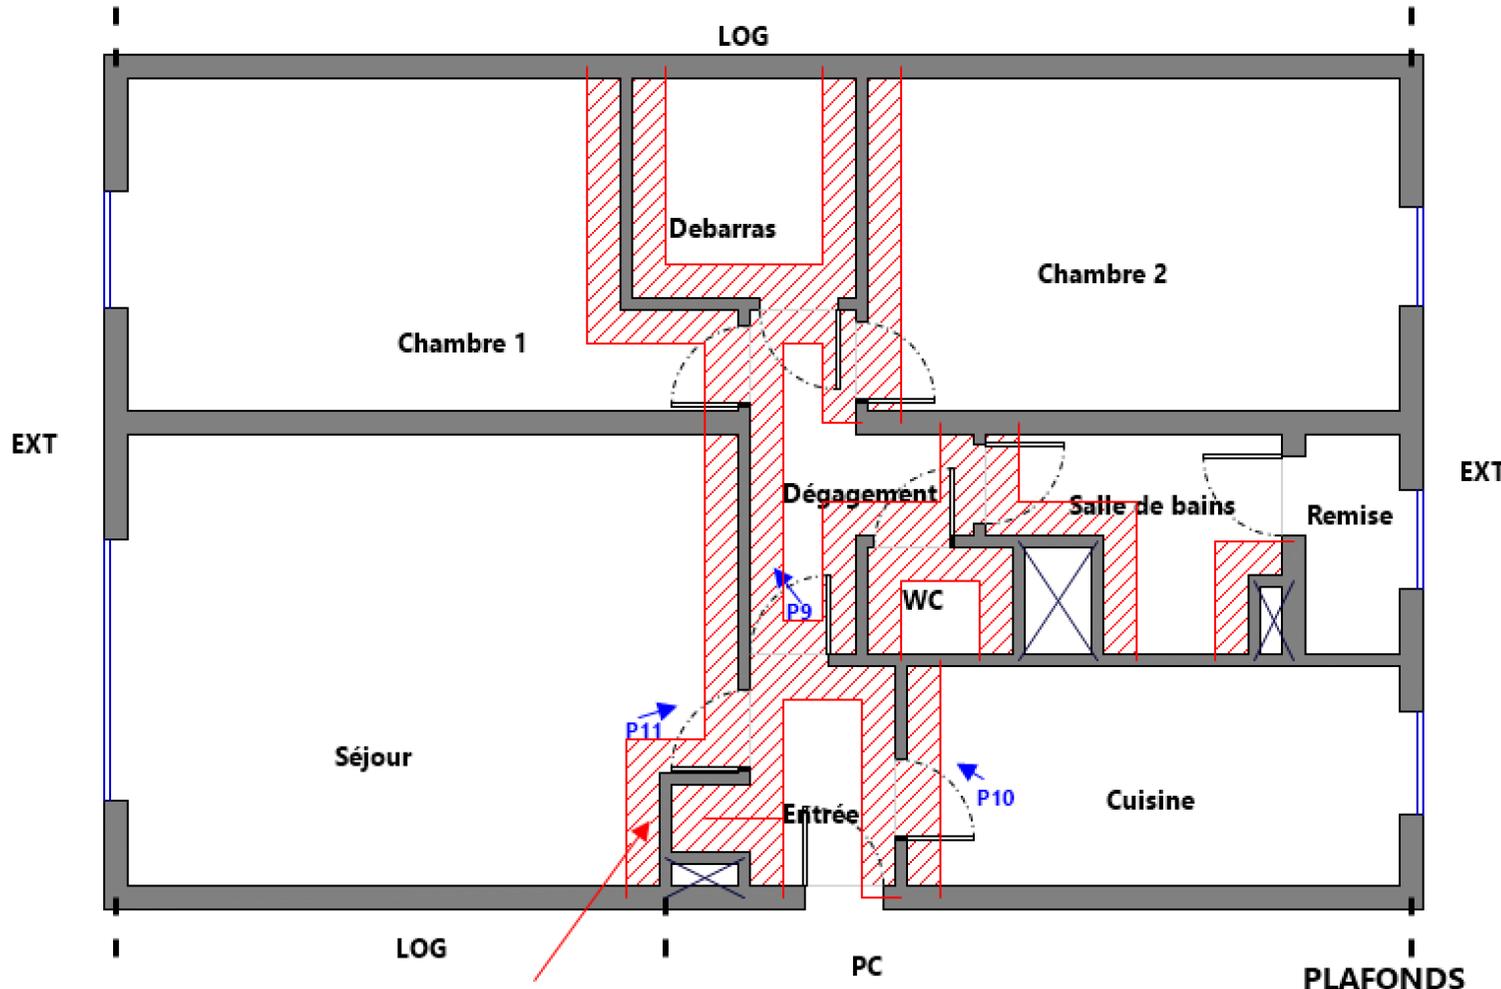
ZPSO002 Couche1: Peinture décorative (pailletées, gouttelettes, ...) + Couche2: Enduit de jointoiment des plaques de plâtre
EP

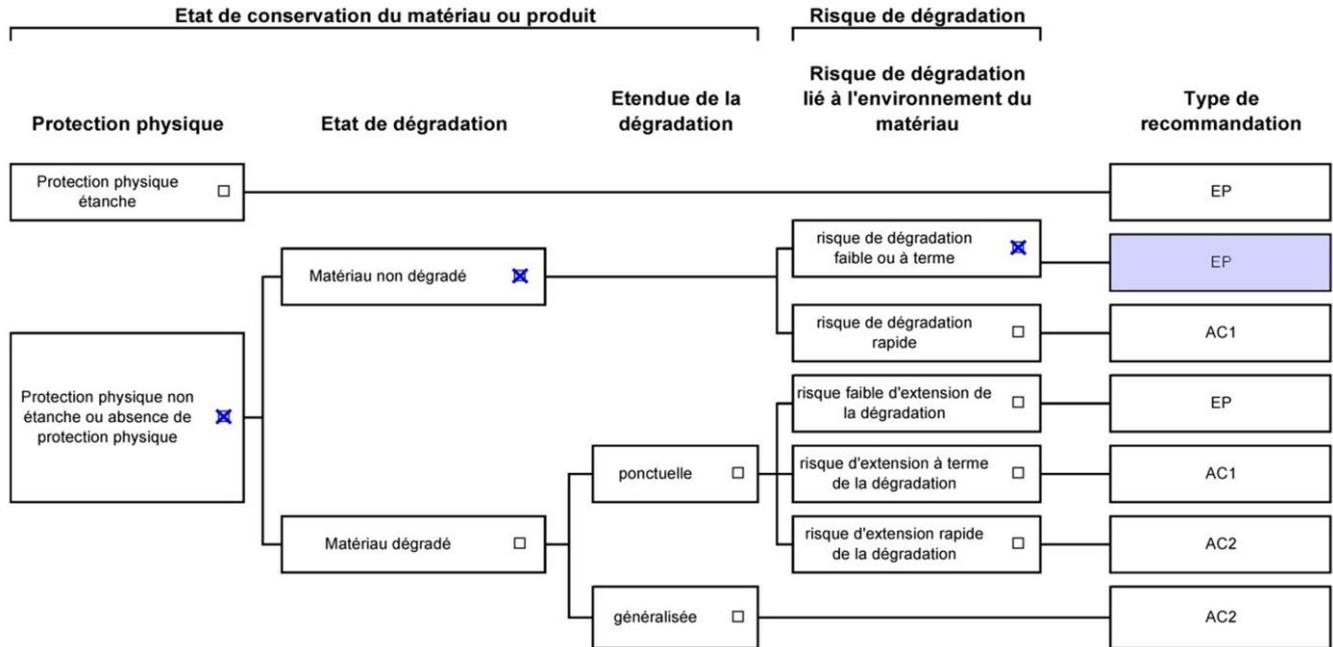
Matériau : Couche1: Dalle de sol + Couche2: Colle bitumineuse + Couche3: Ragréage

Résultat EP (Z-III-RF)
