Pré-Rapport de Repérage Amiante Avant réalisation de travaux dans un immeuble bâti

Numéro de dossier : MA2111033169
Date d'intervention : 15/11/2021

17 Square de Lorient (13LBO0401)
77000 Melun
4ème étage ; Porte 1

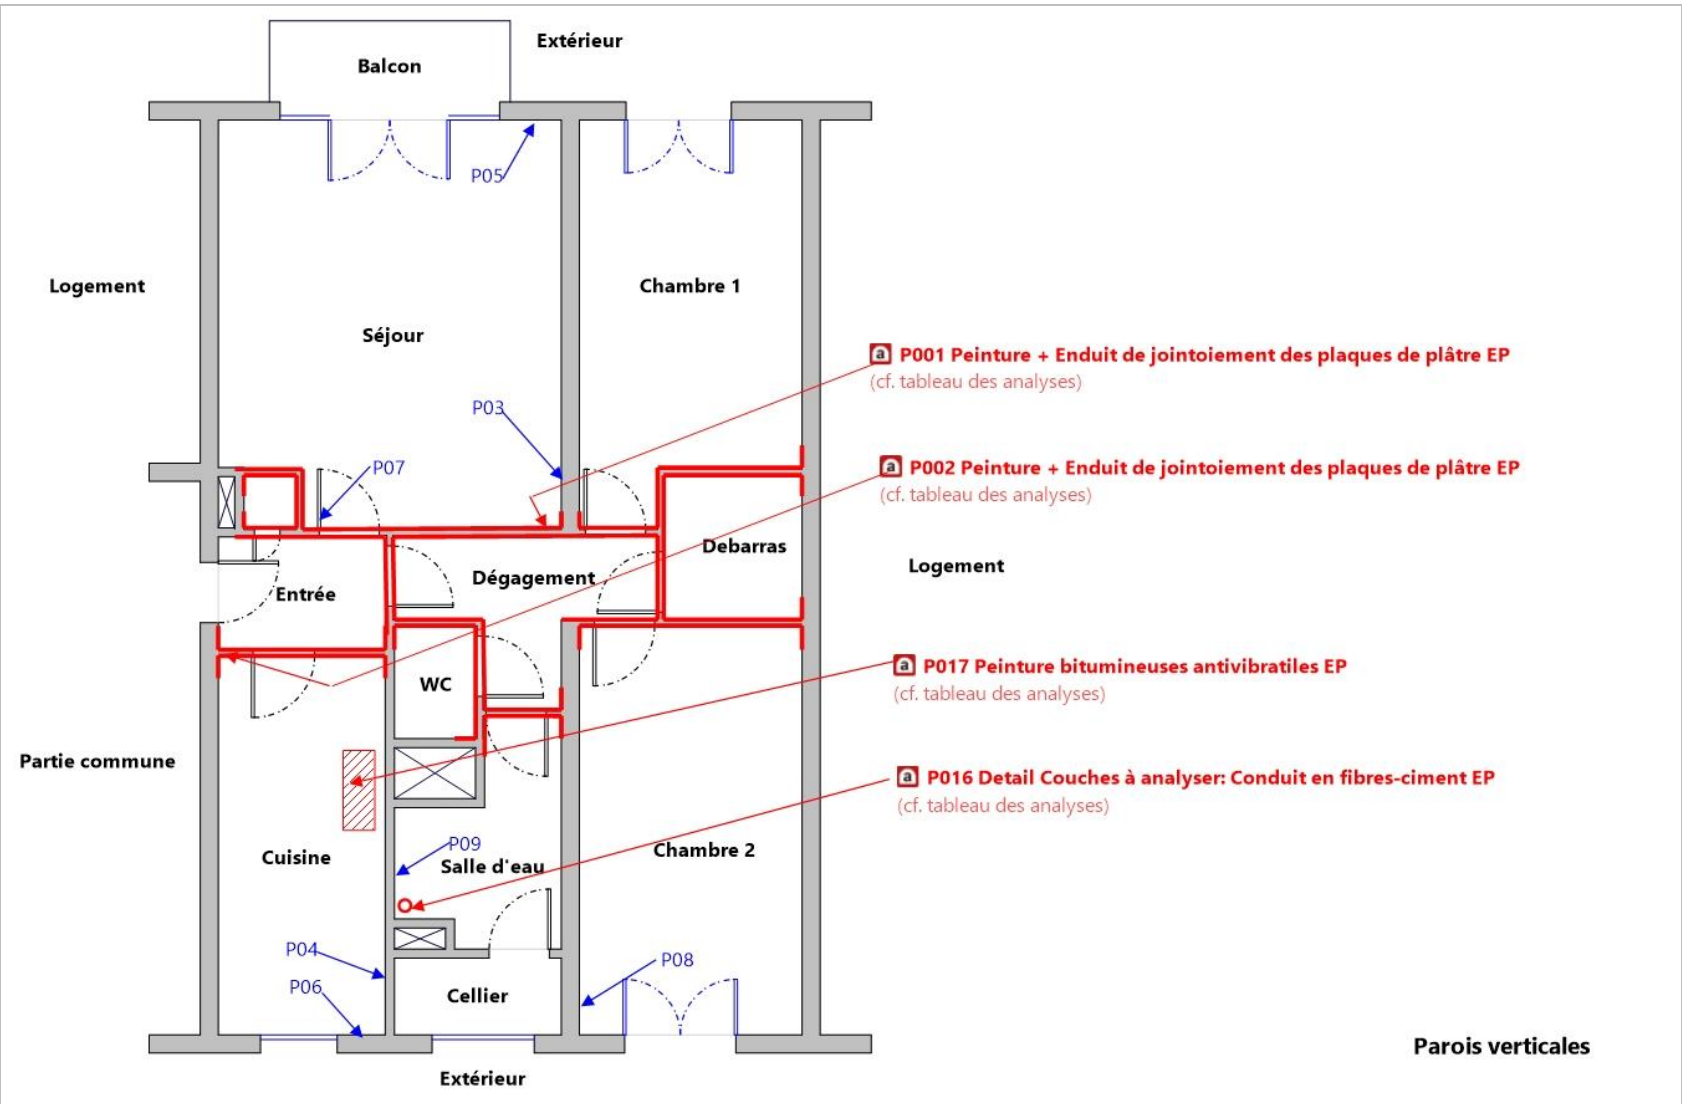
ZPSO008	4ème étage Porte 1	Entrée; Séjour; Dégagement; Chambre 1; Debarras; Chambre 2	Sol	<p><u>Analyse : P012</u> - Phase 1 Matériau semi-dur de type dalle de sol (blanc) (Présence d'amiante) - Phase 2 Matériau de type colle bitumineux (noir) ; matériau dur de type mortier, béton, chape (gris) (Présence d'amiante)</p> <p><u>Analyse : P013</u> - Phase 1 Matériau semi-dur de type dalle de sol (blanc) (Présence d'amiante) - Phase 2 Matériau de type colle bitumineux (noir) ; matériau dur de type mortier, béton, chape (gris) (Présence d'amiante)</p>
ZPSO011	4ème étage Porte 1	Salle d'eau	Conduit d'évacuation	<p><u>Analyse : P016</u> - Matériau de type peinture (de différentes couleurs) ; matériau dur fibreux de type fibres-ciment (gris) (Présence d'amiante)</p>
ZPSO012	4ème étage Porte 1	Cuisine	Sous évier	<p><u>Analyse : P017</u> - Matériau de type peinture (noir) ; matériau semi-dur (bitumineux) (fibreux) (noir) (Présence d'amiante)</p>
