## Rapport de Repérage des matériaux et produits contenant de l'amiante avant réalisation de travaux dans un immeuble bâti

Numéro de dossier : MA2211175497  
Rapport édité le : 15/12/2022

12 SQUARE B.PASCAL  
77000 MELUN  
1<sup>er</sup> étage, logement n°1  
Lot numéro 13LBW0101,

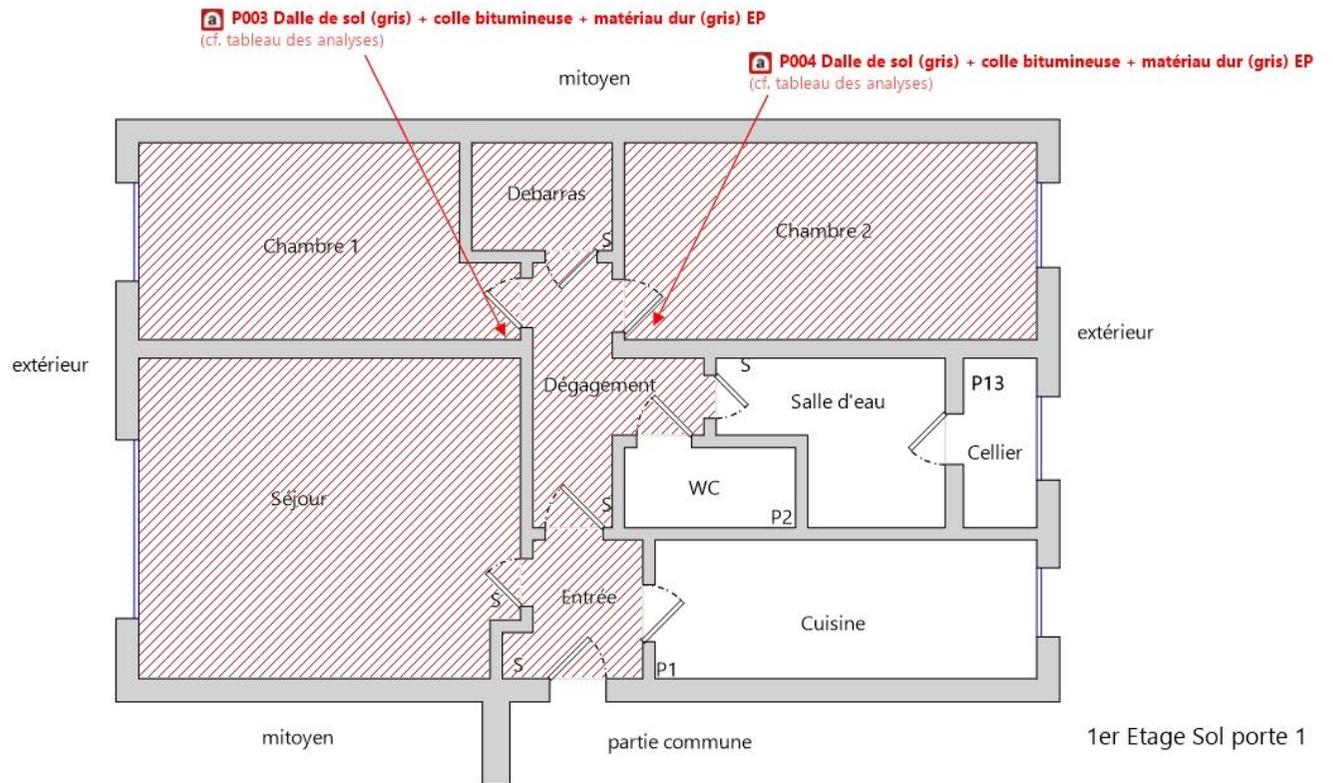
<b>Planche de repérage des matériaux et produits amiantés</b>
Affaire	MA2211175497
Opération	MATEUS Gregory
Site	12 SQUARE B.PASCAL (13LBW0101)
	77000
	MELUN
Date de réalisation	15/12/2022
<b>Matériaux et produits contenant de l'amiante</b>	
	Surface amianté
	Linéaire / paroi amianté (type 1)
	Linéaire / paroi amianté (type 2)
	Conduit amianté
<b>Sondages destructifs / Prélèvements</b>	
	Px Prélèvement Positif
	Px Prélèvement négatif
	S Sondage destructif
<b>Types de murs</b>	
	Mur Porteur
	Mur Cloison (type 1)
	Mur Cloison (type 2)
	Gaine technique
<b>Éléments ou pièces non visités</b>	
	Local non visité
	Élément non visité

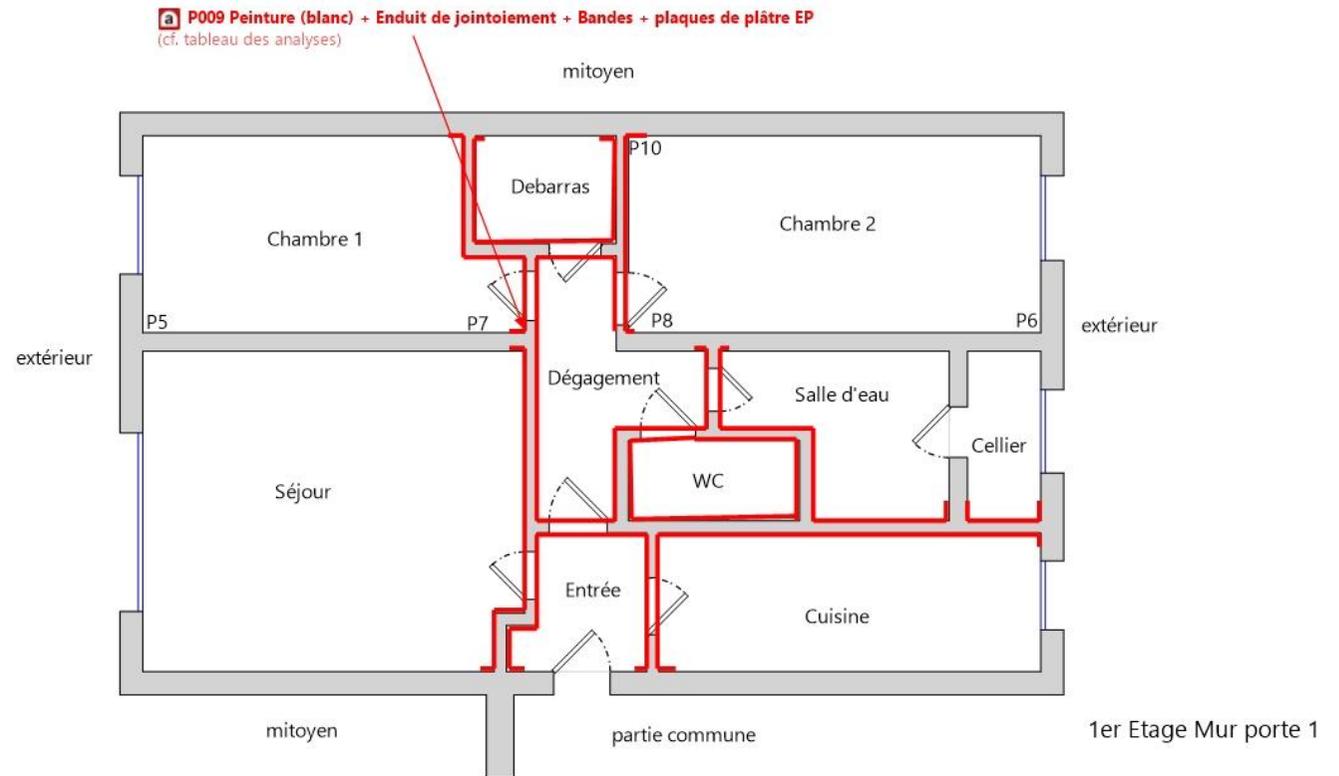
<b>Planche de repérage des matériaux et produits amiantés</b>
Affaire	MA2211175497
Opération	MATEUS Gregory
Site	12 SQUARE B.PASCAL (13LBW0101)
	77000
	MELUN
Date de réalisation	15/12/2022
<b>Matériaux et produits contenant de l'amiante</b>	
	Surface amianté
	Linéaire / paroi amianté (type 1)
	Linéaire / paroi amianté (type 2)
	Conduit amianté
<b>Sondages destructifs / Prélèvements</b>	
	Px Prélèvement Positif
	Px Prélèvement négatif
	Sondage destructif
<b>Types de murs</b>	
	Mur Porteur
	Mur Cloison (type 1)
	Mur Cloison (type 2)
	Gaine technique
<b>Éléments ou pièces non visités</b>	
	Local non visité
	Élément non visité

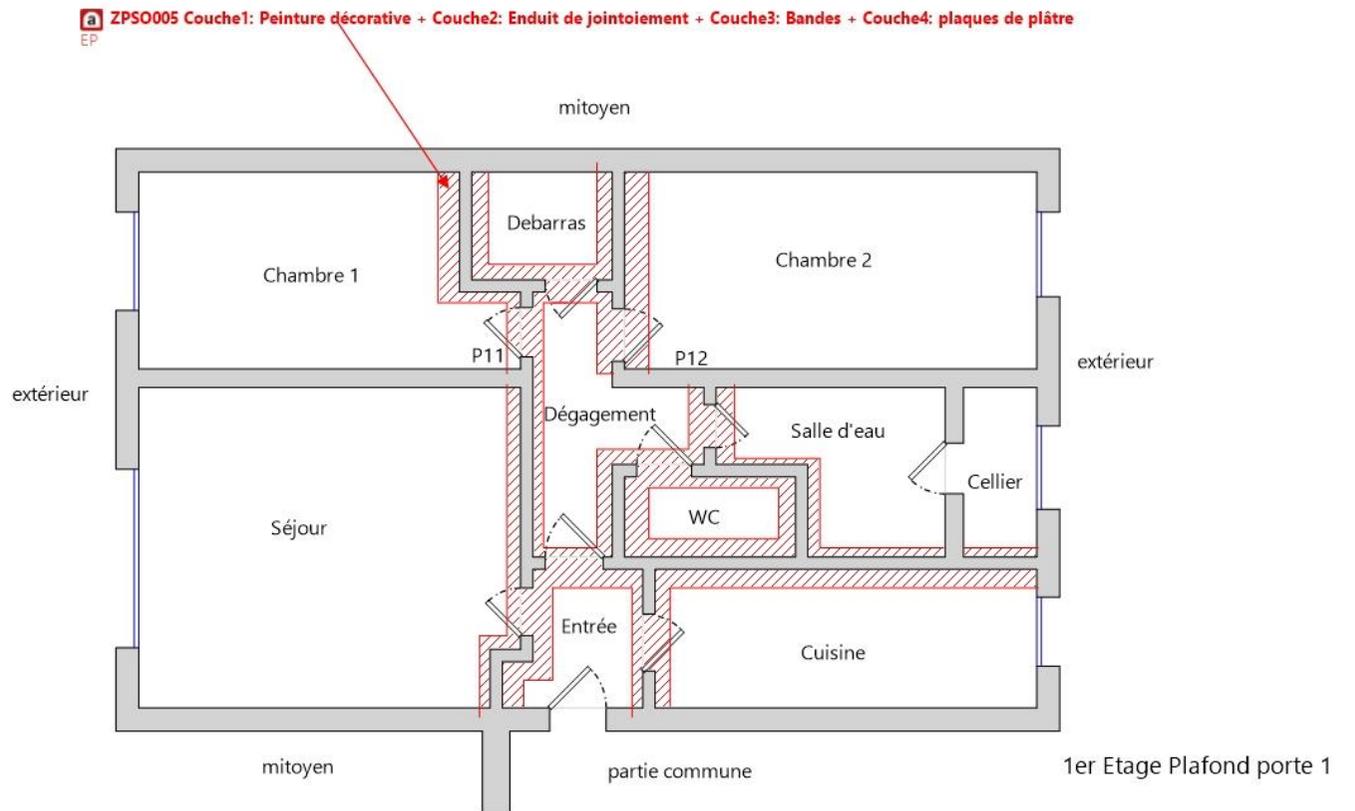
<b>Planche de repérage des matériaux et produits amiantés</b>
Affaire	MA2211175497
Opération	MATEUS Gregory
Site	12 SQUARE B.PASCAL (13LBW0101)
	77000
	MELUN
Date de réalisation	15/12/2022
<b>Matériaux et produits contenant de l'amiante</b>	
	Surface amianté
	Linéaire / paroi amianté (type 1)
	Linéaire / paroi amianté (type 2)
	Conduit amianté
<b>Sondages destructifs / Prélèvements</b>	
	Px Prélèvement Positif
	Px Prélèvement négatif
	Sondage destructif
<b>Types de murs</b>	
	Mur Porteur
	Mur Cloison (type 1)
	Mur Cloison (type 2)
	Gaine technique
<b>Éléments ou pièces non visités</b>	
	Local non visité
	Élément non visité
