Rapport de Repérage Amiante Avant réalisation de travaux dans un immeuble bâti

Numéro de dossier : 1309154RAAT
Date d'intervention : 23/02/2021

12 RUE DU CL PICOT LOG 2 (13LC30202)
77000 melun

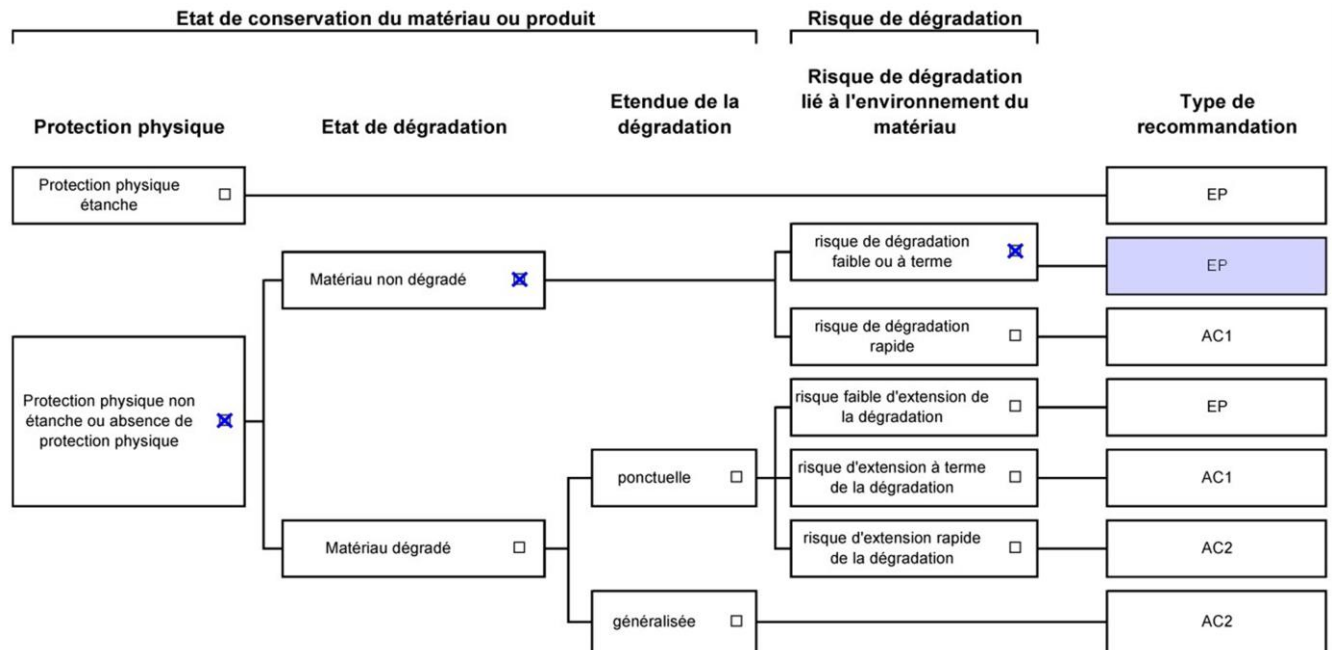
Matériau : Peinture + Enduit de jointoiment + Bande + plaques de plâtre

Résultat Score EP (Z-III-RF)
