Rapport de Repérage des matériaux et produits contenant de l'amiante avant réalisation de travaux dans un immeuble bâti

Numéro de dossier : MA2208117828
Date d'intervention : 05/08/2022

12 RUE DU CL PICOT (13LC30401)
77000 MELUN
Etage 4; Porte 1

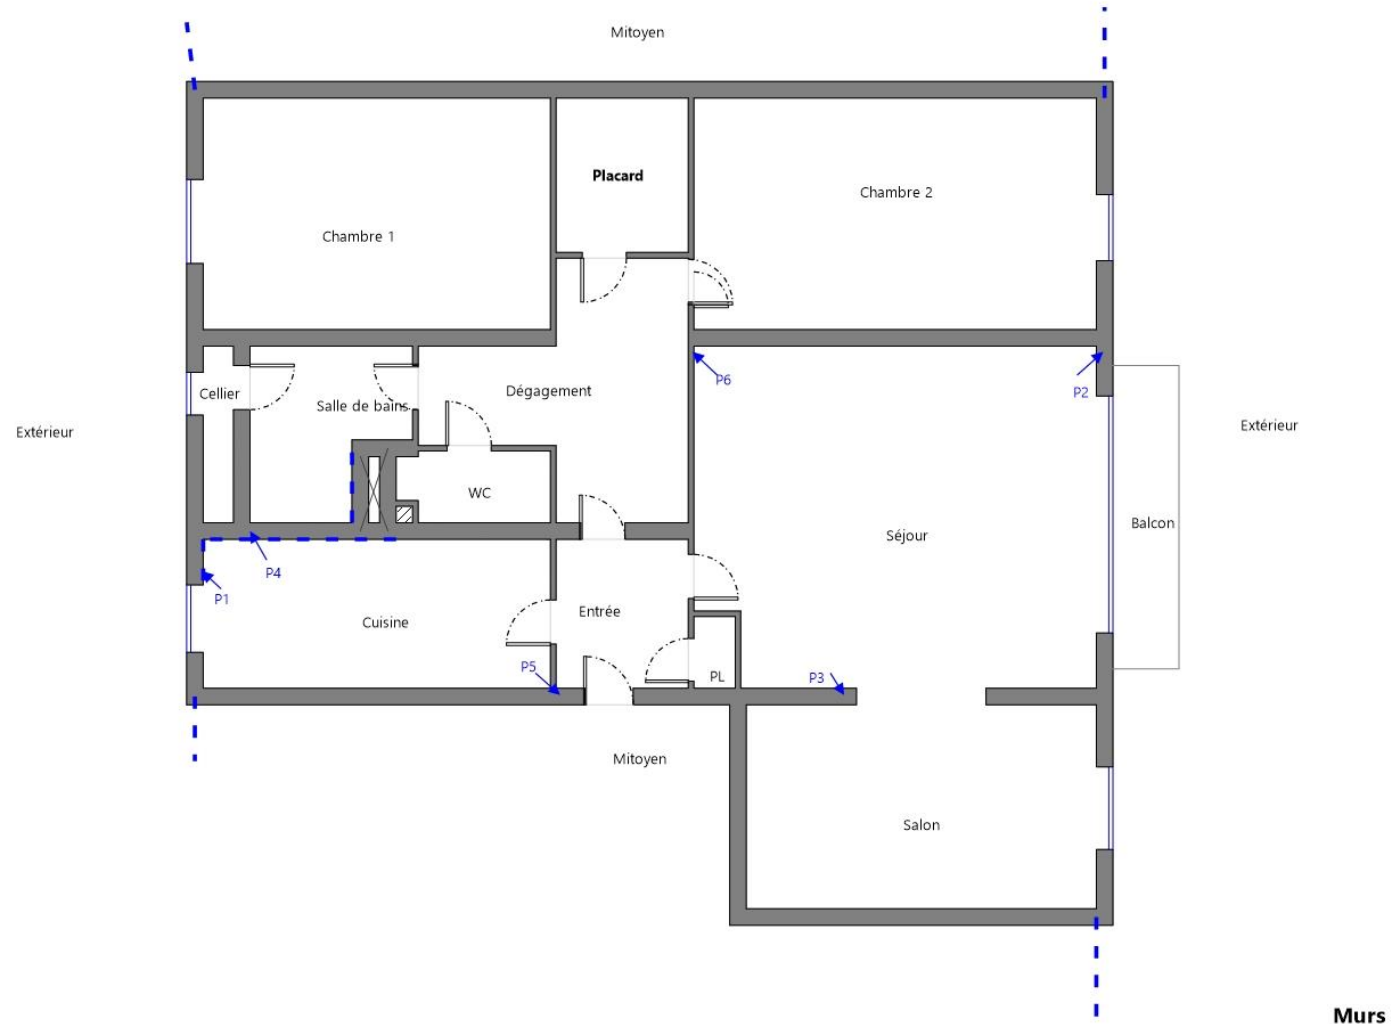
ZPSO	Niveau	Localisation	Zone	Description du prélèvement réalisé	Surface indicative
ZPSO010	4ème étage Porte 1	PL	Sol	<u>Analyse : P014</u> - Matériau de type colle bitumineux (noir) ; matériau dur de type mortier, béton, chape (beige) (Présence d'amiante)	0.25m2
ZPSO015	4ème étage Porte 1	Entrée; Séjour; Chambre 1; Chambre 2; Dégagement; PL; Placard; Salon	Sol	<u>Analyse : P022</u> - Phase 1 Matériau semi-dur de type dalle de sol (gris) (Présence d'amiante) - Phase 2 Matériau de type colle bitumineux (noir) ; matériau semi-dur de type ragréage (gris) (Présence d'amiante) <u>Analyse : P023</u> - Phase 1 Matériau semi-dur de type dalle de sol (gris) (Présence d'amiante) - Phase 2 Matériau de type colle bitumineux (noir) ; matériau semi-dur de type ragréage (gris) (Présence d'amiante)	64.25m2

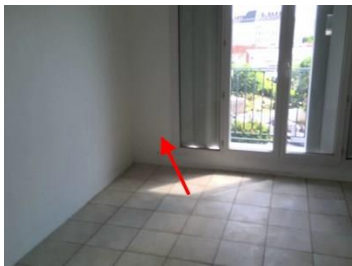
Localisation	n° de sondage	Zone	Prélèvement effectué / Sondage et extension	Echantillon	Analyse	Photo
Séjour	1	Mur donnant sur extérieur	Oui 4ème étage Porte 1 - Séjour : Mur D	<p><u>Identifiant:</u> ZPSO001</p> <p><u>Echantillon:</u> MA2208117828/P001, réf. labo.: 22EK069664-001 MA2208117828/P002, réf. labo.: 22EK069664-002</p> <p><u>Description:</u> Couche1: Peinture + Couche2: Enduit à base de plâtre lissé ou taloché</p> <p><u>Composant de la construction:</u> 3 - Parois verticales intérieures - Revêtements de murs, poteaux, cloisons, gaines, coffres + 3 - Parois verticales intérieures - Murs et cloisons maçonnés</p> <p><u>Partie à sonder:</u> Couche1: Peinture + Couche2: Enduit à base de plâtre lissé ou taloché</p> <p><u>Justificatif:</u> Après analyse en laboratoire</p>	<p><u>Analyse:</u> P002</p> <p><u>Partie analysée par le laboratoire:</u> - Phase 2 Matériau de type maillage de fibres et liant (blanc) ; matériau de type peinture (blanc) ; matériau dur de type enduit (blanc) ; matériau dur de type mortier, béton, chape (gris) en traces</p> <p>Absence d'amiante</p>

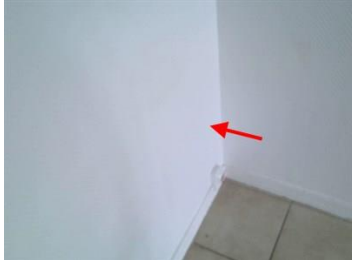
Séjour	2	Doublages avec liaisons sur murs et plafonds	Oui 4ème étage Porte 1 - Séjour : Mur A	<p><u>Identifiant:</u> ZPSO003</p> <p><u>Echantillon:</u> MA2208117828/P005, réf. labo.: 22EK069664-005 MA2208117828/P006, réf. labo.: 22EK069664-006</p> <p><u>Description:</u> Couche1: Peinture décorative (pailletées, gouttelettes, ...) + Couche2: Enduit de jointoiment des plaques de plâtre + Couche3: Bande + Couche4: plaques de plâtre</p> <p><u>Composant de la construction:</u> 3 - Parois verticales intérieures - Revêtements de murs, poteaux, cloisons, gaines, coffres + 3 - Parois verticales intérieures - Cloisons sèches (assemblées, préfabriquées)</p> <p><u>Partie à sonder:</u> Couche1: Peinture décorative (pailletées, gouttelettes, ...) + Couche2: Enduit de jointoiment des plaques de plâtre + Couche3: Bande + Couche4: plaques de plâtre</p> <p><u>Justificatif:</u> Après analyse en laboratoire</p>	<p><u>Analyse:</u> P006</p> <p><u>Partie analysée par le laboratoire:</u> - Phase 2 Matériau de type maillage de fibres et liant (blanc) ; matériau de type système d'enduit peinture (blanc) ; matériau semi-dur (gris) ; matériau souple fibreux de type papier, carton (beige) ; matériau souple fibreux de type papier, carton (gris) ; matériau semi-dur de type plâtre (blanc)</p> <p>Absence d'amiante</p> <p>- Phase 3 Matériau souple fibreux de type papier, carton (beige)</p> <p>Absence d'amiante</p> <p>- Phase 4 Matériau souple fibreux de type papier, carton (gris)</p> <p>Absence d'amiante</p> <p>- Phase 5 Matériau semi-dur de type plâtre (blanc)</p> <p>Absence d'amiante</p>

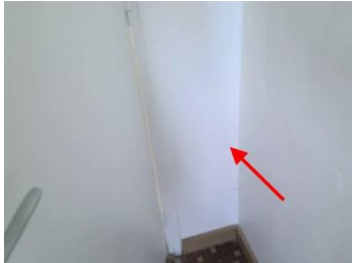
Cuisine	10	Doublages avec liaisons sur murs et plafonds	Oui 4ème étage Porte 1 - Cuisine : Mur A	<p><u>Identifiant:</u> ZPSO003 <u>Echantillon:</u> MA2208117828/P005, réf. labo.: 22EK069664-005 MA2208117828/P006, réf. labo.: 22EK069664-006 <u>Description:</u> Couche1: Peinture décorative (paillétées, gouttelettes, ...) + Couche2: Enduit de jointoiment des plaques de plâtre + Couche3: Bande + Couche4: plaques de plâtre <u>Composant de la construction:</u> 3 - Parois verticales intérieures - Revêtements de murs, poteaux, cloisons, gaines, coffres + 3 - Parois verticales intérieures - Cloisons sèches (assemblées, préfabriquées) <u>Partie à sonder:</u> Couche1: Peinture décorative (paillétées, gouttelettes, ...) + Couche2: Enduit de jointoiment des plaques de plâtre + Couche3: Bande + Couche4: plaques de plâtre <u>Justificatif:</u> Après analyse en laboratoire</p>	<p><u>Analyse:</u> P005 <u>Partie analysée par le laboratoire:</u> - Phase 2 Matériau de type maillage de fibres et liant (blanc) ; matériau de type système d'enduit peinture (jaune) en traces ; matériau de type peinture (vert) ; matériau semi-dur de type enduit (blanc) ; matériau souple fibreux de type papier, carton (gris) ; matériau souple fibreux de type papier, carton (beige) ; matériau semi-dur de type plâtre (blanc) en traces Absence d'amiante - Phase 3 Matériau souple fibreux de type papier, carton (gris) Absence d'amiante - Phase 4 Matériau souple fibreux de type papier, carton (beige) Absence d'amiante - Phase 5 Matériau semi-dur de type plâtre (blanc) Absence d'amiante</p>

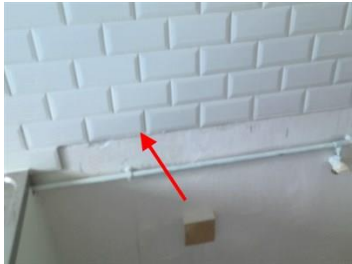
Localisation	n° de sondage	Zone	Prélèvement effectué / Sondage et extension	Echantillon	Analyse	Photo
Cuisine	1	Faïences murs ABCD	Oui 4ème étage Porte 1 - Cuisine : Faïences murs C	<p><u>Identifiant:</u> ZPSO005 <u>Réf. échantillon:</u> MA2208117828/P009 <u>Réf. laboratoire:</u> 22EK069664-009 <u>Description:</u> Couche1: Colle de faïence + Couche2: Joint de faïence <u>Composant de la construction:</u> 3 - Parois verticales intérieures - Revêtements de murs, poteaux, cloisons, gaines, coffres <u>Partie à sonder:</u> Couche1: Colle de faïence + Couche2: Joint de faïence <u>Justificatif:</u> Après analyse en laboratoire</p>	<p><u>Analyse:</u> P009 <u>Partie analysée par le laboratoire:</u> - Matériau dur de type carrelage, faïence (blanc) ; matériau souple (blanc) ; matériau dur de type joint ciment (beige) ; matériau dur de type ciment-colle (beige) : Absence d'amiante</p>

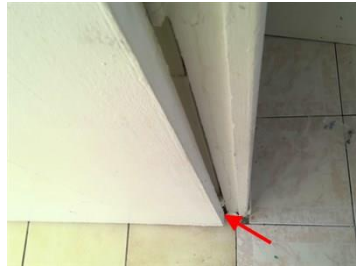
Localisation	n° de sondage	Zone	Prélèvement effectué / Sondage et extension	Echantillon	Analyse	Photo
Séjour	1	Sol	Oui 4ème étage Porte 1 - Séjour : Sol	<p><u>Identifiant:</u> ZPSO012 <u>Echantillon:</u> MA2208117828/P017, réf. labo.: 22EK069664-017 MA2208117828/P018, réf. labo.: 22EK069664-018 <u>Description:</u> Couche1: Colle de carrelage + Couche2: Joint de carrelage + Couche3: Ragréage <u>Composant de la construction:</u> 5 - Planchers et planchers techniques - Revêtements de sols <u>Partie à sonder:</u> Couche1: Colle de carrelage + Couche2: Joint de carrelage + Couche3: Ragréage <u>Justificatif:</u> Après analyse en laboratoire</p>	<p><u>Analyse:</u> P017 <u>Partie analysée par le laboratoire:</u> - Matériau dur de type ciment-colle (gris) : Absence d'amiante</p>

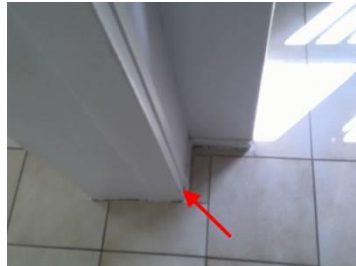
Salon	2	Sol	Oui 4ème étage Porte 1 - Salon : Sol	<p><u>Identifiant:</u> ZPSO012 <u>Echantillon:</u> MA2208117828/P017, réf. labo.: 22EK069664-017 MA2208117828/P018, réf. labo.: 22EK069664-018 <u>Description:</u> Couche1: Colle de carrelage + Couche2: Joint de carrelage + Couche3: Ragréage <u>Composant de la construction:</u> 5 - Planchers et planchers techniques - Revêtements de sols <u>Partie à sonder:</u> Couche1: Colle de carrelage + Couche2: Joint de carrelage + Couche3: Ragréage <u>Justificatif:</u> Après analyse en laboratoire</p>	<p><u>Analyse:</u> P018 <u>Partie analysée par le laboratoire:</u> - Matériau dur de type ciment-colle (gris) : Absence d'amiante</p>

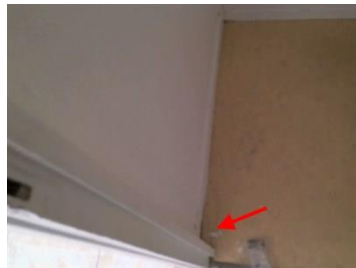
Localisation	n° de sondage	Zone	Prélèvement effectué / Sondage et extension	Echantillon	Analyse	Photo
WC	1	Sol	Oui 4ème étage Porte 1 - WC : Sol	<p><u>Identifiant:</u> ZPSO013 <u>Réf. échantillon:</u> MA2208117828/P019 <u>Réf. laboratoire:</u> 22EK069664-019 <u>Description:</u> Couche1: Revêtement de sol + Couche2: Colle non bitumineuse + Couche3: Colle de carrelage + Couche4: Joint de carrelage <u>Composant de la construction:</u> 5 - Planchers et planchers techniques - Revêtements de sols <u>Partie à sonder:</u> Couche1: Revêtement de sol + Couche2: Colle non bitumineuse + Couche3: Colle de carrelage + Couche4: Joint de carrelage <u>Justificatif:</u> Après analyse en laboratoire</p>	<p><u>Analyse:</u> P019 <u>Partie analysée par le laboratoire:</u> - Phase 1 Matériau souple de type revêtement de sol (beige) Absence d'amiante - Phase 2 Matériau souple de type revêtement de sol (beige) en traces ; matériau de type système d'enduit peinture (vert) Absence d'amiante - Phase 3 Matériau dur de type carrelage, faïence (marron) ; matériau dur de type joint ciment (gris) ; matériau dur de type ciment-colle (beige) Absence d'amiante</p>

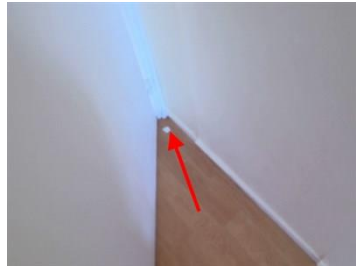
Localisation	n° de sondage	Zone	Prélèvement effectué / Sondage et extension	Echantillon	Analyse	Photo
Chambre 1	1	Sol	Oui 4ème étage Porte 1 - Chambre 1 : Sol	<u>Identifiant:</u> ZPSO014 <u>Echantillon:</u> MA2208117828/P020, réf. labo.: 22EK069664-020 MA2208117828/P021, réf. labo.: 22EK069664-021 <u>Description:</u> Couche1: Revêtement de sol + Couche2: Colle non bitumineuse <u>Composant de la construction:</u> 5 - Planchers et planchers techniques - Revêtements de sols <u>Partie à sonder:</u> Couche1: Revêtement de sol + Couche2: Colle non bitumineuse <u>Justificatif:</u> Après analyse en laboratoire	<u>Analyse:</u> P020 <u>Partie analysée par le laboratoire:</u> - Matériau souple de type revêtement de sol (marron) ; matériau de type colle (jaune) : Absence d'amiante

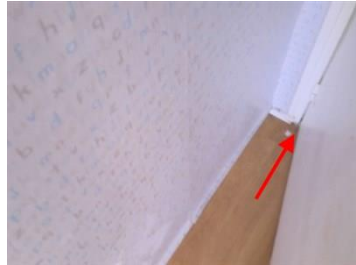
Chambre 2	2	Sol	Oui 4ème étage Porte 1 - Chambre 2 : Sol	<u>Identifiant:</u> ZPSO014 <u>Echantillon:</u> MA2208117828/P020, réf. labo.: 22EK069664-020 MA2208117828/P021, réf. labo.: 22EK069664-021 <u>Description:</u> Couche1: Revêtement de sol + Couche2: Colle non bitumineuse <u>Composant de la construction:</u> 5 - Planchers et planchers techniques - Revêtements de sols <u>Partie à sonder:</u> Couche1: Revêtement de sol + Couche2: Colle non bitumineuse <u>Justificatif:</u> Après analyse en laboratoire	<u>Analyse:</u> P021 <u>Partie analysée par le laboratoire:</u> - Matériau souple de type revêtement de sol (marron) : Absence d'amiante

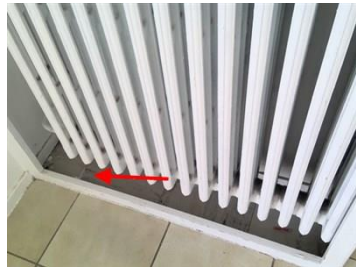
ZPSO015 : Couche1: Dalle de sol + Couche2: Colle bitumineuse + Couche3: Ragréage

Localisation	n° de sondage	Zone	Prélèvement effectué / Sondage et extension	Echantillon	Analyse	Photo
Entrée	1	Sol	Sondage et extension de la ZPSO du ou des prélèvement(s) : P022, P023	<p><u>Identifiant:</u> ZPSO015</p> <p><u>Echantillon:</u> MA2208117828/P022, réf. labo.: 22EK069664-022 MA2208117828/P023, réf. labo.: 22EK069664-023</p> <p><u>Description:</u> Couche1: Dalle de sol + Couche2: Colle bitumineuse + Couche3: Ragréage</p> <p><u>Composant de la construction:</u> 5 - Planchers et planchers techniques - Revêtements de sols</p> <p><u>Partie à sonder:</u> Couche1: Dalle de sol + Couche2: Colle bitumineuse + Couche3: Ragréage</p> <p><u>Justificatif:</u> Après analyse en laboratoire</p>	<p><u>Analyse:</u> P022, P023</p>	Idem photo : P022; P023
Séjour	2	Sol	Oui 4ème étage Porte 1 - Séjour : Sol	<p><u>Identifiant:</u> ZPSO015</p> <p><u>Echantillon:</u> MA2208117828/P022, réf. labo.: 22EK069664-022 MA2208117828/P023, réf. labo.: 22EK069664-023</p> <p><u>Description:</u> Couche1: Dalle de sol + Couche2: Colle bitumineuse + Couche3: Ragréage</p> <p><u>Composant de la construction:</u> 5 - Planchers et planchers techniques - Revêtements de sols</p> <p><u>Partie à sonder:</u> Couche1: Dalle de sol + Couche2: Colle bitumineuse + Couche3: Ragréage</p> <p><u>Justificatif:</u> Après analyse en laboratoire</p>	<p><u>Analyse:</u> P022</p> <p><u>Partie analysée par le laboratoire:</u> - Phase 1 Matériau semi-dur de type dalle de sol (gris) Présence d'amiante - Phase 2 Matériau de type colle bitumineux (noir) ; matériau semi-dur de type ragréage (gris) Présence d'amiante</p>

Dans le cas où des matériaux contenant de l'amiante ont été repérés, il convient s'il a lieu de confier le désamiantage à une entreprise certifiée. Le repérage est conforme à la réglementation dans le cadre de cette mission. Toutefois, il n'est jamais possible d'être parfaitement exhaustif, dans la mesure où un sondage n'est représentatif qu'à l'endroit précis du support investigué. Il convient donc de rester toujours très vigilant lors des travaux quant à l'éventuelle mise à jour de matériaux suspects ce qui nécessitera un repérage complémentaire.

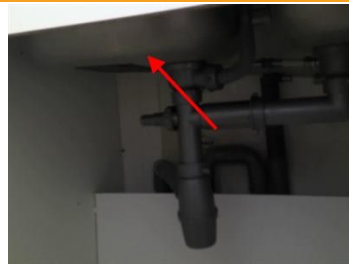
Localisation	n° de sondage	Zone	Prélèvement effectué / Sondage et extension	Echantillon	Analyse	Photo
Cuisine	1	Sous évier	Oui 4ème étage Porte 1 - Cuisine : Sous évier	<u>Identifiant:</u> ZPSO006 <u>Réf. échantillon:</u> MA2208117828/P010 <u>Réf. laboratoire:</u> 22EK069664-010 <u>Description:</u> Plaques souples bitumineuses antivibratiles <u>Composant de la construction:</u> 8 - Équipements divers et accessoires - Portes de placard, baignoires et éviers métalliques <u>Partie à sonder:</u> Plaques souples bitumineuses antivibratiles <u>Justificatif:</u> Après analyse en laboratoire	<u>Analyse:</u> P010 <u>Partie analysée par le laboratoire:</u> - Phase 2 Matériau souple (transparent) ; matériau semi-dur de type plaque (bitumineux) (noir) Absence d'amiante
