Rapport de Repérage Amiante Avant réalisation de travaux dans un immeuble bâti

Numéro de dossier : 1308048RAAT
Date d'intervention : 22/02/2021

22 RUE DU CL PICOT LOG 2 (13LC80402)
77000 melun

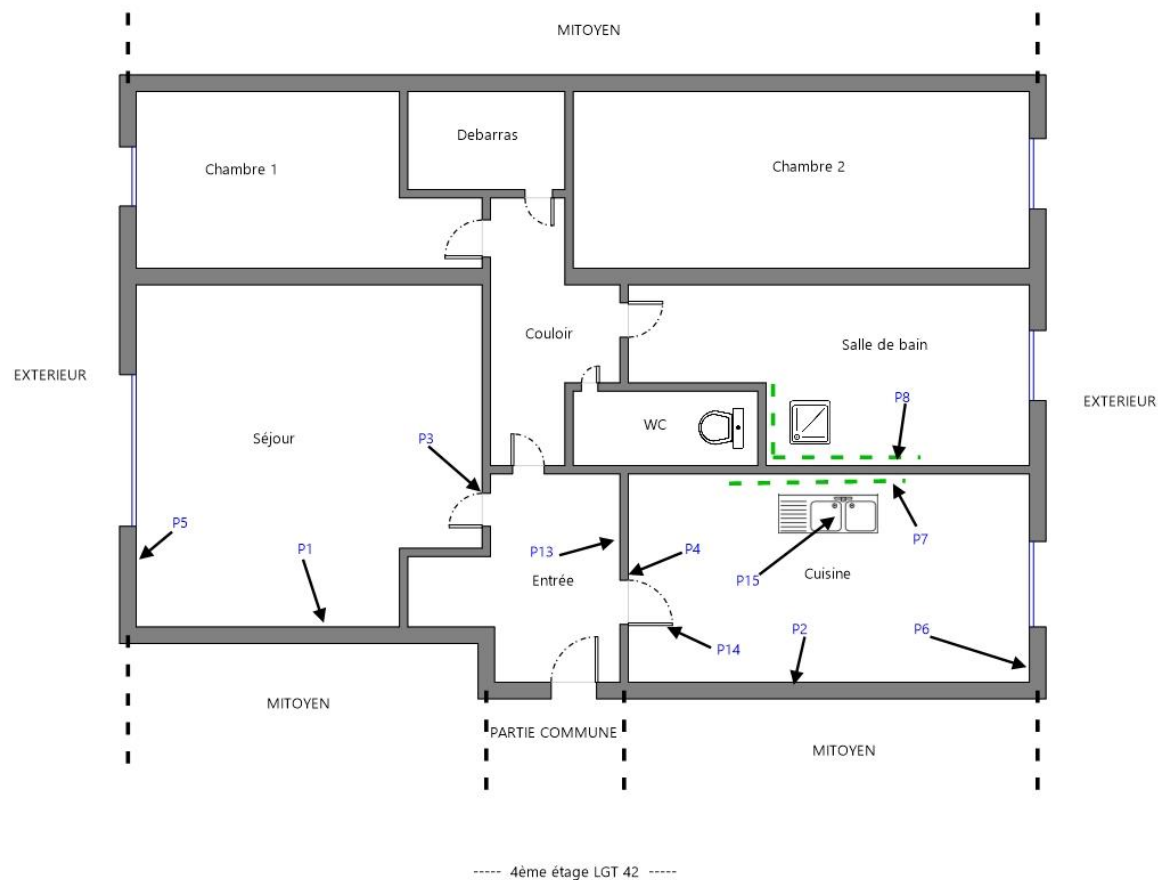
ZPSO	Niveau	Localisation	Zone	Description du prélèvement réalisé*
ZPSO006	4ème étage LGT 42	Entrée; Séjour; Couloir; Chambre 1; Debarras; Chambre 2; Salle de bain; WC; Cuisine	Sol	<p><u>Analyse : P009</u></p> <ul style="list-style-type: none"> - Phase 1 Matériau dur de type carrelage, faïence (gris) (clair) ; matériau de type peinture (blanc) ; matériau dur de type joint ciment (gris) ; matériau dur de type ciment-colle (gris) (Absence d'amiante) - Phase 2 Matériau semi-dur de type dalle de sol (gris) (clair) (Présence d'amiante) - Phase 3 Matériau de type colle bitumineux (noir) (Présence d'amiante) <p><u>Analyse : P010</u></p> <ul style="list-style-type: none"> - Phase 1 Matériau dur de type carrelage, faïence (gris) (clair) ; matériau dur de type ciment-colle (gris) (clair) ; matériau dur de type mortier, béton, chape (gris) (Absence d'amiante) - Phase 2 Matériau semi-dur de type dalle de sol (gris) (clair) (Présence d'amiante) - Phase 3 Matériau de type colle bitumineux (noir) (Présence d'amiante)

Planche de repérage des matériaux et produits amiantés
Affaire	1308048RAAT
Opération	Gaëtan BEDEL
Site	22 RUE DU CL PICOT LOG 2 (13LC80402)
	77000 melun
Date de réalisation	09/03/2021
Matériaux et produits contenant de l'amiante	
	Surface amianté
	Linéaire / paroi amianté (type 1)
	Linéaire / paroi amianté (type 2)
	Conduit amianté
Sondages destructifs / Prélèvements	
	Px Prélèvement Positif
	Px Prélèvement négatif
	S Sondage destructif
Types de murs	
	Mur Porteur
	Mur Cloison (type 1)
	Mur Cloison (type 2)
	Gaine technique
Éléments ou pièces non visités	
	Local non visitée
	Élément non visité

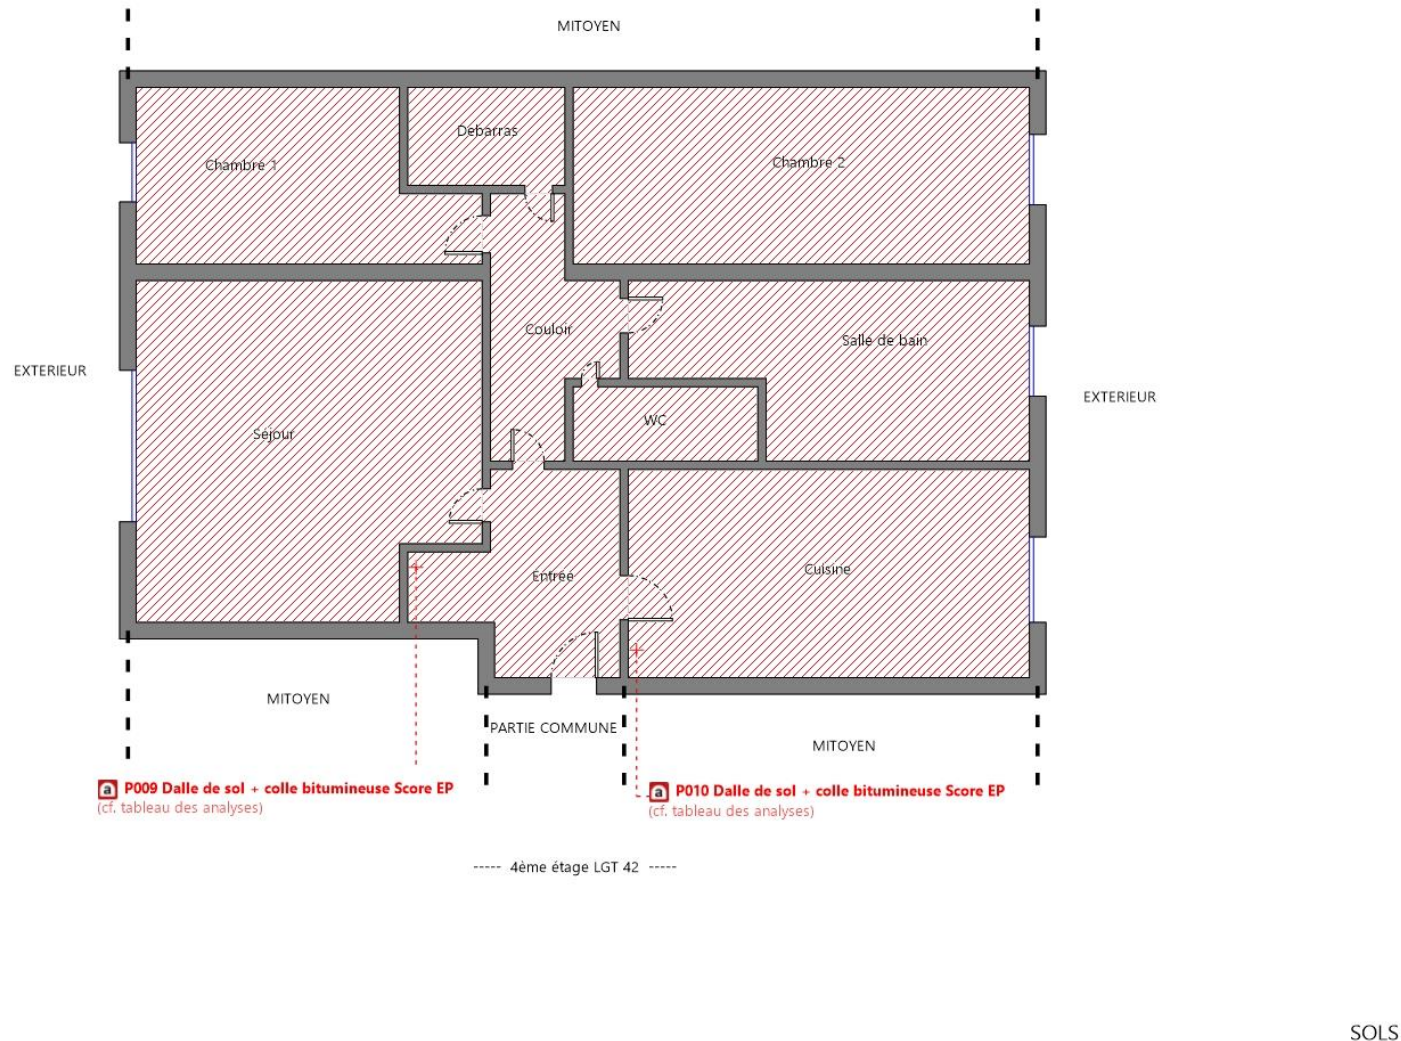
Planche de repérage des matériaux et produits amiantés
Affaire	1308048RAAT
Opération	Gaëtan BEDEL
Site	22 RUE DU CL PICOT LOG 2 (13LC80402)
	77000 melun
Date de réalisation	09/03/2021
Matériaux et produits contenant de l'amiante	
	Surface amianté
	Linéaire / paroi amianté (type 1)
	Linéaire / paroi amianté (type 2)
	Conduit amianté
Sondages destructifs / Prélèvements	
	Px Prélèvement Positif
	Px Prélèvement négatif
	S Sondage destructif
Types de murs	
	Mur Porteur
	Mur Cloison (type 1)
	Mur Cloison (type 2)
	Gaine technique
Eléments ou pièces non visités	
	Local non visitée
	Elément non visité

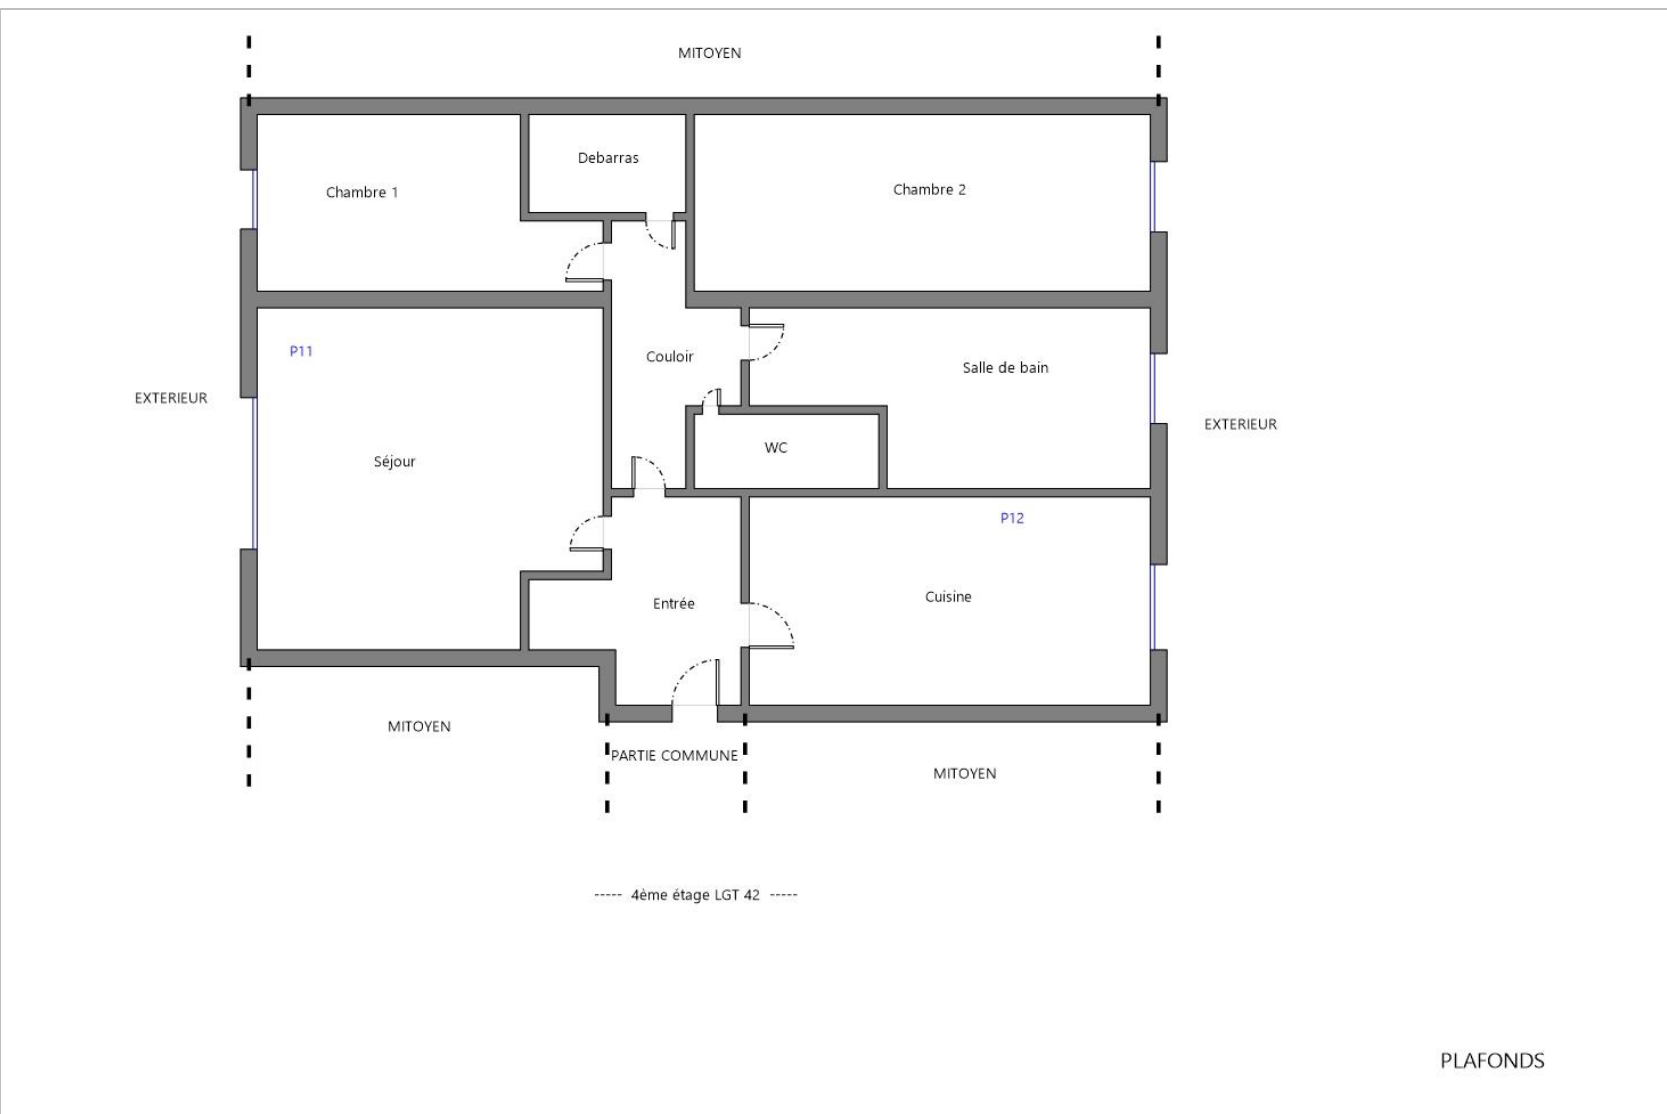
Planche de repérage des matériaux et produits amiantés
Affaire	1308048RAAT
Opération	Gaëtan BEDEL
Site	22 RUE DU CL PICOT LOG 2 (13LC80402) 77000
	melun
Date de réalisation	09/03/2021
Matériaux et produits contenant de l'amiante	
	Surface amianté
	Linéaire / paroi amianté (type 1)
	Linéaire / paroi amianté (type 2)
	Conduit amianté
Sondages destructifs / Prélèvements	
	Px Prélèvement Positif
	Px Prélèvement négatif
	Sondage destructif
Types de murs	
	Mur Porteur
	Mur Cloison (type 1)
	Mur Cloison (type 2)
	Gaine technique
Éléments ou pièces non visités	
	Local non visitée
	Élément non visité
