Rapport de Repérage Amiante Avant réalisation de travaux dans un immeuble bâti

Numéro de dossier : M8746641
Date d'intervention : 31/08/2021

13LCA0301
4 square p. MERIMEE
77000 MELUN

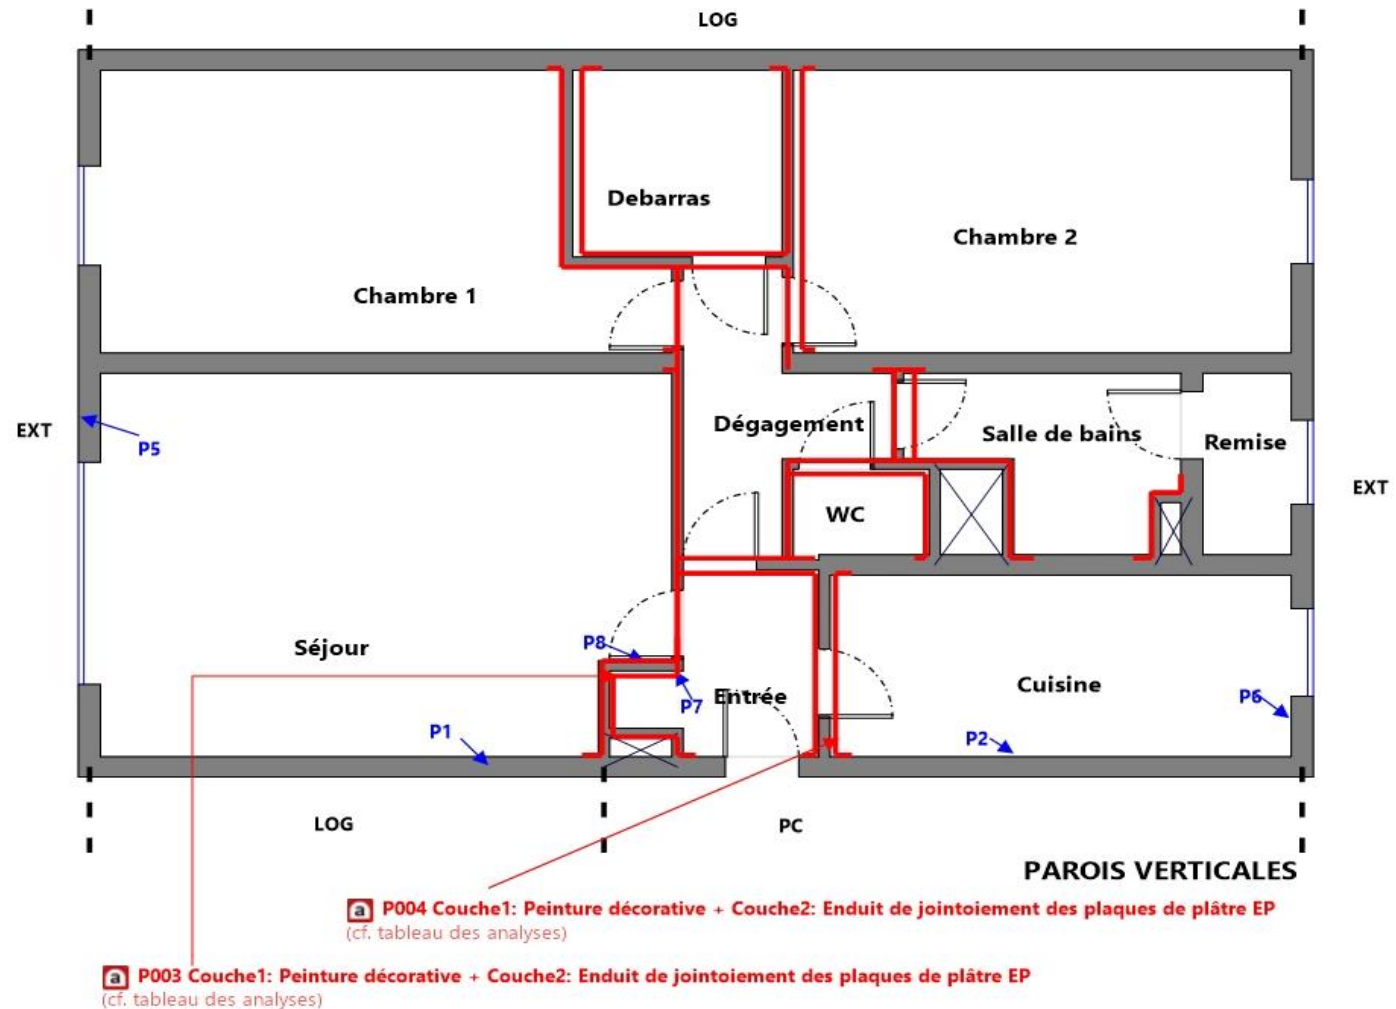
Planche de repérage des matériaux et produits amiantés
Affaire	M8746641
Opération	DA MOTA GOMES telmo
Site	13LCA0301
	4 square p. MERIMEE
	77000 MELUN
Date de réalisation	09/09/2021
Matériaux et produits contenant de l'amiante	
	Surface amianté
	Linéaire / paroi amianté (type 1)
	Linéaire / paroi amianté (type 2)
	Conduit amianté
Sondages destructifs / Prélèvements	
	Px Prélèvement Positif
	Px Prélèvement négatif
	S Sondage destructif
Types de murs	
	Mur Porteur
	Mur Cloison (type 1)
	Mur Cloison (type 2)
	Gaine technique
Eléments ou pièces non visités	
	Local non visitée
	Elément non visité

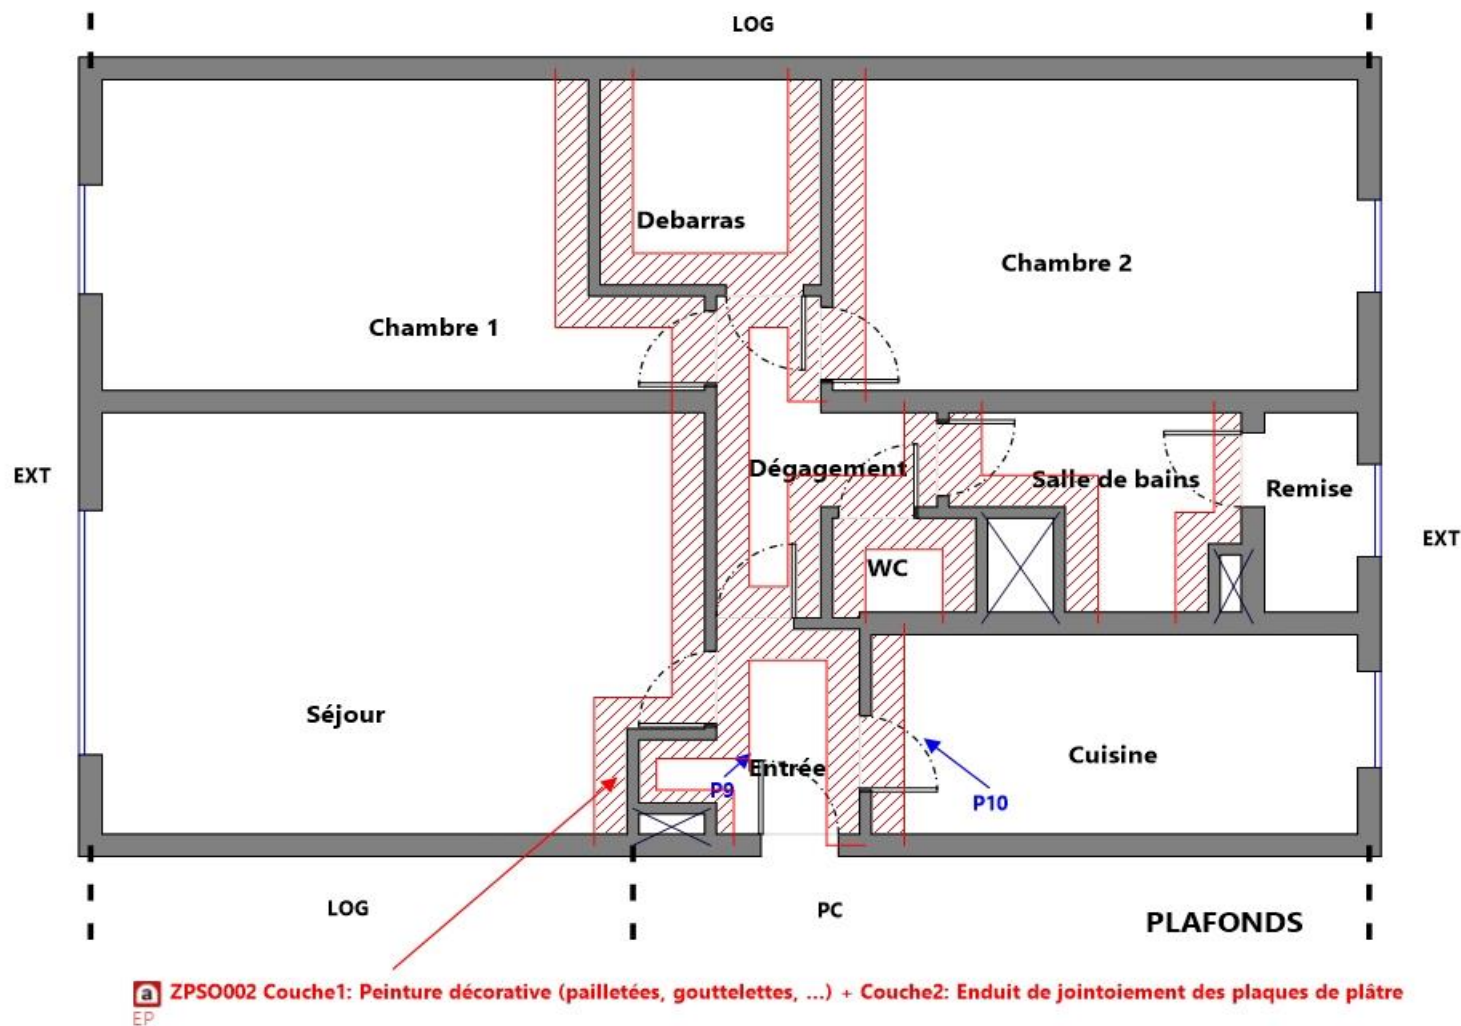
Planche de repérage des matériaux et produits amiantés
Affaire	M8746641
Opération	DA MOTA GOMES telmo 13LCA0301 4 square p. MERIMEE
Site	77000 MELUN
Date de réalisation	09/09/2021
Matériaux et produits contenant de l'amiante	
	Surface amianté
	Linéaire / paroi amianté (type 1)
	Linéaire / paroi amianté (type 2)
	Conduit amianté
Sondages destructifs / Prélèvements	
	Px Prélèvement Positif
	Px Prélèvement négatif
	S Sondage destructif
Types de murs	
	Mur Porteur
	Mur Cloison (type 1)
	Mur Cloison (type 2)
	Gaine technique
Éléments ou pièces non visités	
	Local non visitée
	Élément non visité

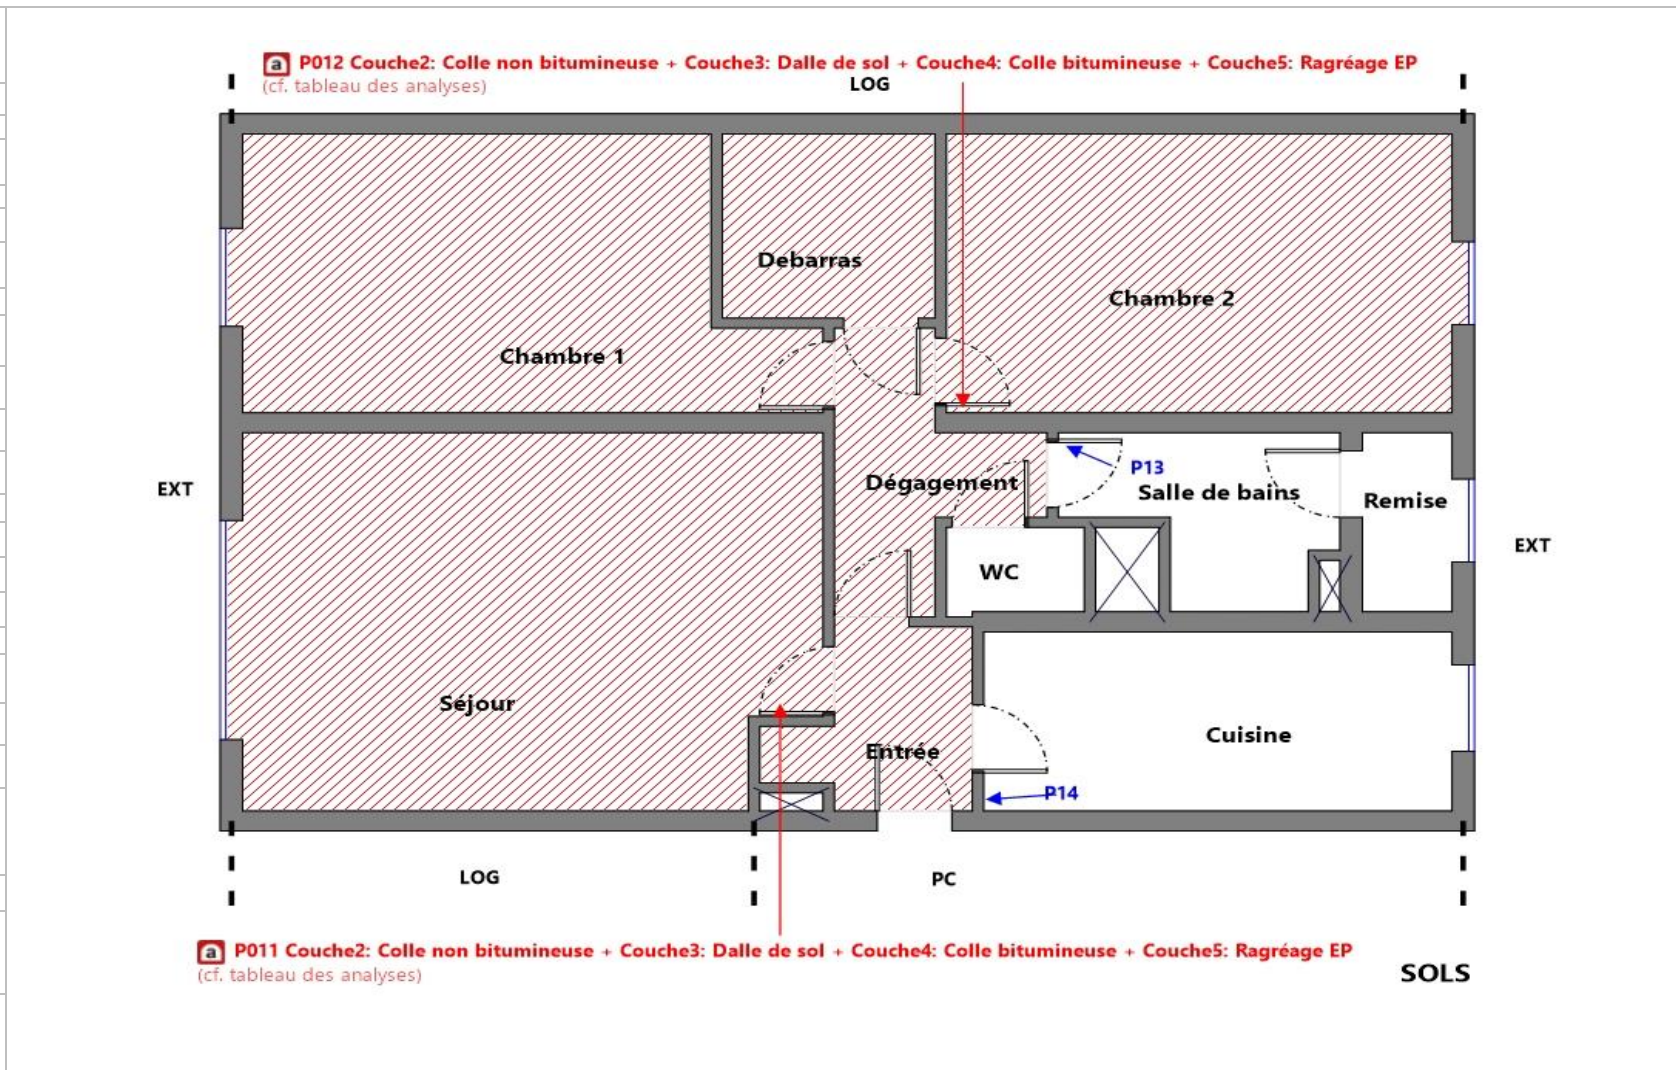
Planche de repérage des matériaux et produits amiantés
Affaire	M8746641
Opération	DA MOTA GOMES telmo 13LCA0301 4 square p. MERIMEE
Site	77000 MELUN
Date de réalisation	09/09/2021
Matériaux et produits contenant de l'amiante	
	Surface amianté
	Linéaire / paroi amianté (type 1)
	Linéaire / paroi amianté (type 2)
	Conduit amianté
Sondages destructifs / Prélèvements	
	Px Prélèvement Positif
	Px Prélèvement négatif
	Sondage destructif
Types de murs	
	Mur Porteur
	Mur Cloison (type 1)
	Mur Cloison (type 2)
	Gaine technique
Eléments ou pièces non visités	
	Local non visitée
	Elément non visité
