Rapport de Repérage Amiante Avant réalisation de travaux dans un immeuble bâti

Numéro de dossier : MA2111033074

6 SQUARE P. MERIMEE

Porte 1

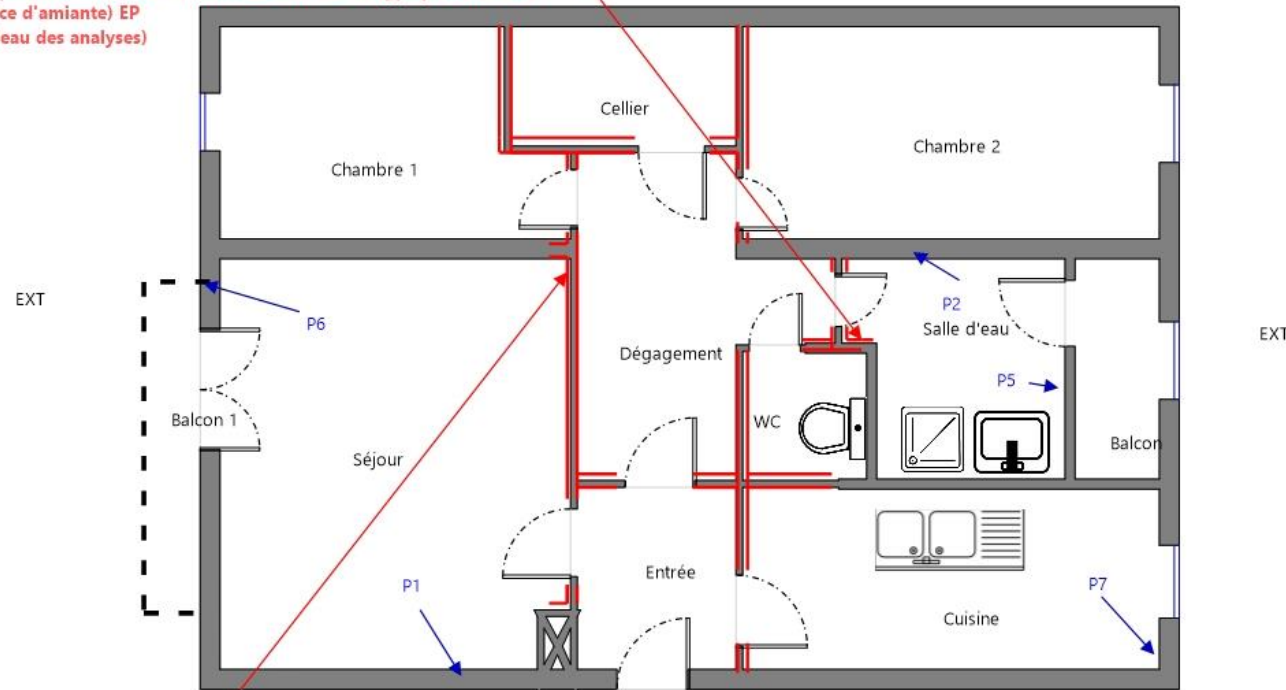
a P004 Matériau de type maillage de fibres et liant (blanc) ; matériau de type système d'enduit peinture (gris) ; matériau souple fibreux de type papier, carton (beige) ; matériau semi-dur de type enduit (blanc) ; matériau souple fibreux de type papier, carton (marron) ; matériau semi-dur de type plâtre (blanc) (Présence d'amiante) EP (cf. tableau des analyses)

a P003 Phase 2 Matériau de type système d'enduit peinture (blanc) ; matériau souple fibreux de type papier, carton (beige) ; matériau semi-dur de type enduit (blanc) ; matériau souple fibreux de type papier, carton (marron) ; matériau semi-dur de type plâtre (blanc) (Présence d'amiante) EP (cf. tableau des analyses)
