Rapport de Repérage des matériaux et produits contenant de l'amiante avant réalisation de travaux dans un immeuble bâti

Numéro de dossier : MA2210160331
Rapport édité le : 31/10/2022

21 SQUARE P. MERIMEE
(13LCN0002)
77000 MELUN
Etage RDC; Porte 2

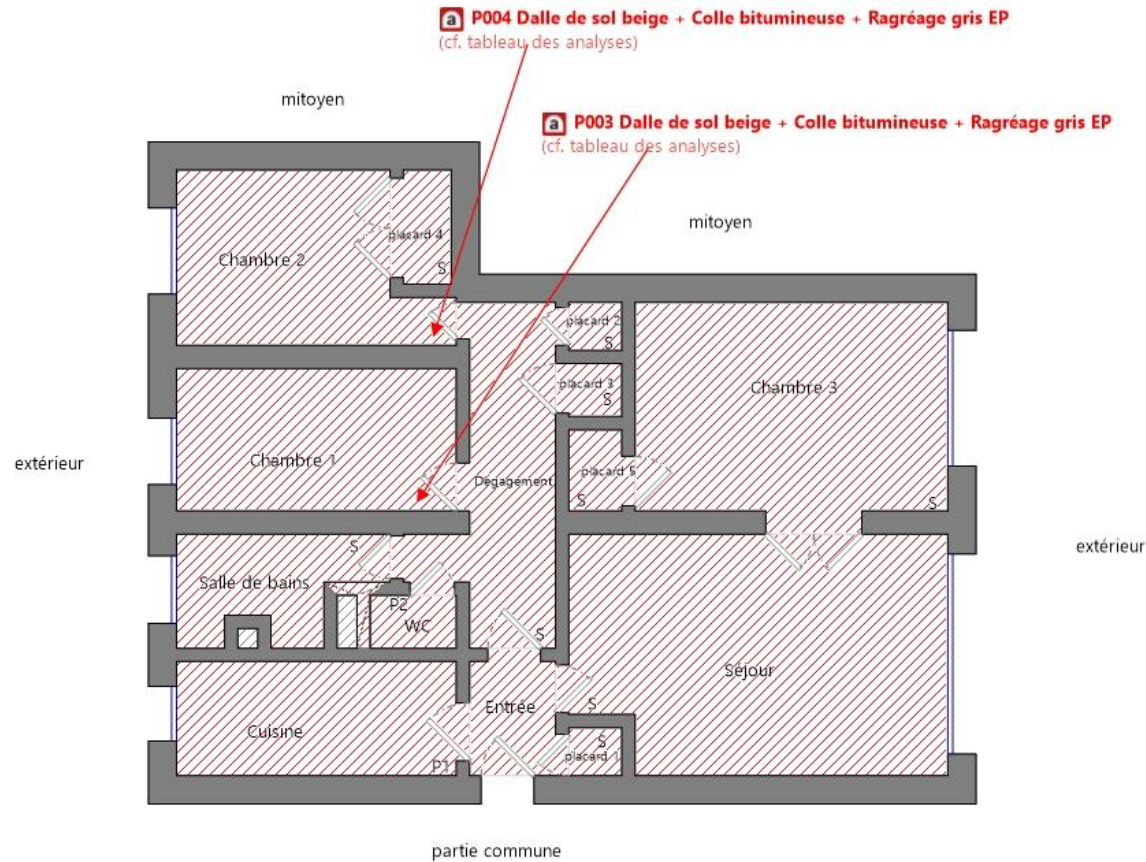
Rez-de-chaussée Sol porte 2

ZPSO	Niveau	Localisation	Zone	Description du prélèvement réalisé	Surface indicative
ZPSO002	Rez de chaussée porte 2	Entrée; Dégagement; placard 1; Chambre 1; Chambre 2; placard 2; placard 3; placard 4; placard 5; Séjour; Chambre 3	Sol	<p><u>Analyse : P003</u></p> <ul style="list-style-type: none"> - Phase 1 Matériau semi-dur de type dalle de sol (beige) (Présence d'amiante) - Phase 2 Matériau de type colle (fibreuse) (bitumineux) (noir) ; matériau semi-dur (gris) (Présence d'amiante) <p><u>Analyse : P004</u></p> <ul style="list-style-type: none"> - Phase 1 Matériau semi-dur de type dalle de sol (beige) (Présence d'amiante) - Phase 2 Matériau de type colle (fibreuse) (bitumineux) (noir) ; matériau semi-dur (gris) (Présence d'amiante) 	58m2
ZPSO005	Rez de chaussée porte 2	Entrée; Cuisine; Dégagement; placard 1; WC; Salle de bains; Chambre 1; Chambre 2; placard 2; placard 3; placard 4; placard 5; Séjour; Chambre 3	Cloisons avec liaisons sur murs et plafonds	<p><u>Analyse : P009</u></p> <ul style="list-style-type: none"> - Phase 2 Matériau fibreux de type papier peint (beige) ; matériau de type peinture (violet) (clair) ; matériau semi-dur (beige) ; matériau souple fibreux de type papier, carton (blanc) ; matériau semi-dur de type enduit (blanc) ; matériau souple fibreux de type papier, carton (marron) ; matériau semi-dur de type plâtre (blanc) en traces (Présence d'amiante) - Phase 3 Matériau semi-dur de type plâtre (blanc) (Absence d'amiante) - Phase 4 Matériau souple fibreux de type papier, carton (marron) (Absence d'amiante) - Phase 5 Matériau souple fibreux de type papier, carton (blanc) (Absence d'amiante) <p><u>Analyse : P010</u></p> <ul style="list-style-type: none"> - Phase 1 Matériau de type système d'enduit peinture (beige) ; matériau semi-dur de type enduit (blanc) ; matériau souple fibreux de type papier, carton (blanc) ; matériau semi-dur (beige) ; matériau de type peinture (beige) ; matériau semi-dur (blanc) (Présence d'amiante) - Phase 2 Matériau souple fibreux de type papier, carton (blanc) (Absence d'amiante) 	152m2
