# Rapport de Repérage des matériaux et produits contenant de l'amiante avant réalisation de travaux dans un immeuble bâti

Numéro de dossier : MA2205070091  
Date d'intervention : 10/06/2022

15 Avenue Charles Péguy  
77000 Melun  
3ème étage Porte 31

Lot numéro 13LCP0301,

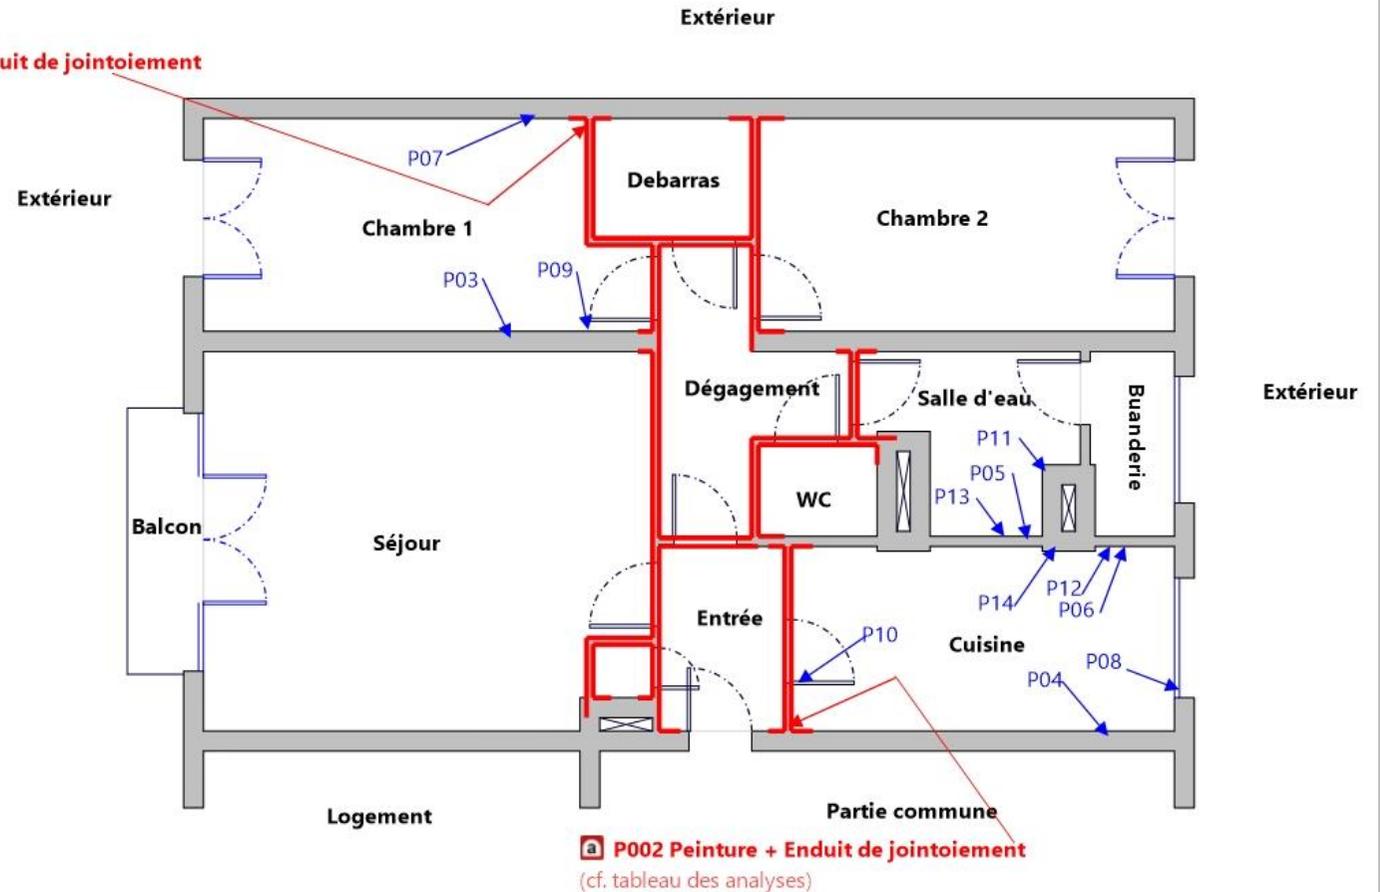
ZPSO	Niveau	Localisation	Zone	Description du prélèvement réalisé	Surface indicative
ZPSO001	3ème étage Porte 31	Séjour; Dégagement; Chambre 1; Debarras; Chambre 2; Salle d'eau; Buanderie; WC; Cuisine	Cloisons avec liaisons sur murs et plafonds	<p><u>Analyse : P001</u> - Phase 2 Matériau fibreux de type papier peint (beige) ; matériau de type peinture (blanc) ; matériau de type peinture (gris) ; matériau semi-dur de type enduit (blanc) ; matériau semi-dur de type enduit (brillant) (beige) ; matériau souple fibreux de type papier, carton (beige) ; matériau semi-dur de type enduit (brillant) (blanc) ; matériau souple fibreux de type papier, carton (marron) ; matériau semi-dur de type plâtre (blanc) (Présence d'amiante)</p> <p><u>Analyse : P002</u> - Phase 2 Matériau de type maillage de fibres et liant (bleu) ; matériau de type peinture (blanc) ; matériau de type peinture (beige) ; matériau semi-dur de type enduit (blanc) ; matériau souple fibreux de type papier, carton (beige) ; matériau semi-dur de type enduit (brillant) (blanc) (Présence d'amiante)</p>	90m2

**a P001 Peinture + Enduit de jointoiment**  
(cf. tableau des analyses)

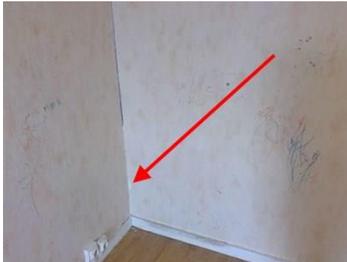
Localisation	n° de sondage	Zone	Prélèvement effectué / Sondage et extension	Echantillon	Analyse	Photo
Séjour	1	Cloisons avec liaisons sur murs et plafonds	Sondage et extension de la ZPSO du ou des prélèvement(s) : P001, P002	<p><u>Identifiant:</u> ZPSO001</p> <p><u>Echantillon:</u> MA2205070091/P001, réf. labo.: 22RI028273-001 MA2205070091/P002, réf. labo.: 22RI028273-002</p> <p><u>Description:</u> Couche1: Peinture + Couche2: Enduit de jointoiment + Couche3: Bande + Couche4: plaques de plâtre</p> <p><u>Composant de la construction:</u> 3 - Parois verticales intérieures - Revêtements de murs, poteaux, cloisons, gaines, coffres + 3 - Parois verticales intérieures - Cloisons sèches (assemblées, préfabriquées)</p> <p><u>Partie à sonder:</u> Couche1: Peinture + Couche2: Enduit de jointoiment + Couche3: Bande + Couche4: plaques de plâtre</p> <p><u>Justificatif:</u> Après analyse en laboratoire</p>	<u>Analyse:</u> P001, P002	Idem photo : P001; P002

Dégagement	2	Cloisons avec liaisons sur murs et plafonds	Sondage et extension de la ZPSO du ou des prélèvement(s) : P001, P002	<p><u>Identifiant:</u> ZPSO001</p> <p><u>Echantillon:</u> MA2205070091/P001, réf. labo.: 22RI028273-001 MA2205070091/P002, réf. labo.: 22RI028273-002</p> <p><u>Description:</u> Couche1: Peinture + Couche2: Enduit de jointoiment + Couche3: Bande + Couche4: plaques de plâtre</p> <p><u>Composant de la construction:</u> 3 - Pariois verticales intérieures - Revêtements de murs, poteaux, cloisons, gaines, coffres + 3 - Pariois verticales intérieures - Cloisons sèches (assemblées, préfabriquées)</p> <p><u>Partie à sonder:</u> Couche1: Peinture + Couche2: Enduit de jointoiment + Couche3: Bande + Couche4: plaques de plâtre</p> <p><u>Justificatif:</u> Après analyse en laboratoire</p>	<p><u>Analyse:</u> P001, P002</p>	Idem photo : P001; P002
Chambre 1	3	Cloisons avec liaisons sur murs et plafonds	Oui 3ème étage Porte 31 - Chambre 1 : Mur E	<p><u>Identifiant:</u> ZPSO001</p> <p><u>Echantillon:</u> MA2205070091/P001, réf. labo.: 22RI028273-001 MA2205070091/P002, réf. labo.: 22RI028273-002</p> <p><u>Description:</u> Couche1: Peinture + Couche2: Enduit de jointoiment + Couche3: Bande + Couche4: plaques de plâtre</p> <p><u>Composant de la construction:</u> 3 - Pariois verticales intérieures - Revêtements de murs, poteaux, cloisons, gaines, coffres + 3 - Pariois verticales intérieures - Cloisons sèches (assemblées, préfabriquées)</p> <p><u>Partie à sonder:</u> Couche1: Peinture + Couche2: Enduit de jointoiment + Couche3: Bande + Couche4: plaques de plâtre</p> <p><u>Justificatif:</u> Après analyse en laboratoire</p>	<p><u>Analyse:</u> P001</p> <p><u>Partie analysée par le laboratoire:</u> - Phase 2 Matériau fibreux de type papier peint (beige) ; matériau de type peinture (blanc) ; matériau de type peinture (gris) ; matériau semi-dur de type enduit (blanc) ; matériau semi-dur de type enduit (brillant) (beige) ; matériau souple fibreux de type papier, carton (beige) ; matériau souple fibreux de type papier, carton (marron) ; matériau semi-dur de type plâtre (blanc)</p> <p>Présence d'amiante</p>

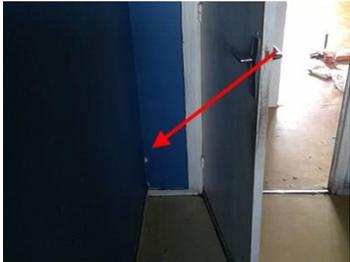
WC	8	Cloisons avec liaisons sur murs et plafonds	Sondage et extension de la ZPSO du ou des prélèvement(s) : P001, P002	<p><u>Identifiant:</u> ZPSO001  <u>Echantillon:</u>            MA2205070091/P001, réf. labo.: 22RI028273-001            MA2205070091/P002, réf. labo.: 22RI028273-002  <u>Description:</u> Couche1: Peinture + Couche2: Enduit de jointoiment + Couche3: Bande + Couche4: plaques de plâtre  <u>Composant de la construction:</u> 3 - Parois verticales intérieures - Revêtements de murs, poteaux, cloisons, gaines, coffres + 3 - Parois verticales intérieures - Cloisons sèches (assemblées, préfabriquées)  <u>Partie à sonder:</u> Couche1: Peinture + Couche2: Enduit de jointoiment + Couche3: Bande + Couche4: plaques de plâtre  <u>Justificatif:</u> Après analyse en laboratoire</p>	<p><u>Analyse:</u>            P001, P002</p>	Idem photo : P001; P002
Cuisine	9	Cloisons avec liaisons sur murs et plafonds	Oui 3ème étage Porte 31 - Cuisine : Mur A	<p><u>Identifiant:</u> ZPSO001  <u>Echantillon:</u>            MA2205070091/P001, réf. labo.: 22RI028273-001            MA2205070091/P002, réf. labo.: 22RI028273-002  <u>Description:</u> Couche1: Peinture + Couche2: Enduit de jointoiment + Couche3: Bande + Couche4: plaques de plâtre  <u>Composant de la construction:</u> 3 - Parois verticales intérieures - Revêtements de murs, poteaux, cloisons, gaines, coffres + 3 - Parois verticales intérieures - Cloisons sèches (assemblées, préfabriquées)  <u>Partie à sonder:</u> Couche1: Peinture + Couche2: Enduit de jointoiment + Couche3: Bande + Couche4: plaques de plâtre  <u>Justificatif:</u> Après analyse en laboratoire</p>	<p><u>Analyse:</u>            P002  <u>Partie analysée par le laboratoire:</u>            - Phase 2 Matériau de type maillage de fibres et liant (bleu) ; matériau de type peinture (blanc) ; matériau de type peinture (beige) ; matériau semi-dur de type enduit (blanc) ; matériau souple fibreux de type papier, carton (beige) ; matériau semi-dur de type enduit (brillant) (blanc)            Présence d'amiante</p>

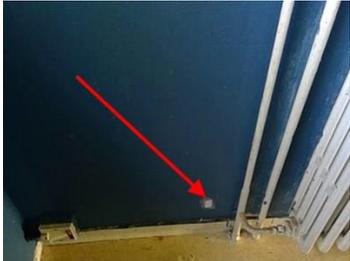
Cuisine	9	Mur de refend	Oui 3ème étage Porte 31 - Cuisine : Mur D	<p><u>Identifiant:</u> ZPSO002</p> <p><u>Echantillon:</u> MA2205070091/P003, réf. labo.: 22RI028273-003 MA2205070091/P004, réf. labo.: 22RI028273-004</p> <p><u>Description:</u> Couche1: Peinture + Couche2: Enduit à base de plâtre</p> <p><u>Composant de la construction:</u> 3 - Parois verticales intérieures - Revêtements de murs, poteaux, cloisons, gaines, coffres + 3 - Parois verticales intérieures - Murs et cloisons maçonnés</p> <p><u>Partie à sonder:</u> Couche1: Peinture + Couche2: Enduit à base de plâtre</p> <p><u>Justificatif:</u> Après analyse en laboratoire</p>	<p><u>Analyse:</u> P004</p> <p><u>Partie analysée par le laboratoire:</u> - Phase 2 Matériau de type maillage de fibres et liant (bleu) ; matériau de type peinture (blanc) ; matériau semi-dur de type enduit (blanc)</p> <p>Absence d'amiante</p>

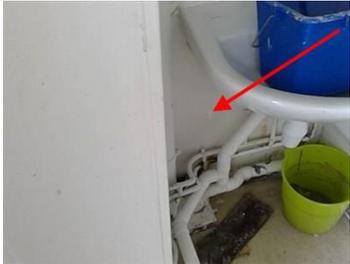
Localisation	n° de sondage	Zone	Prélèvement effectué / Sondage et extension	Echantillon	Analyse	Photo
Entrée	1	Cloison	Sondage et extension de la ZPSO du ou des prélèvement(s) : P005, P006	<p><u>Identifiant:</u> ZPSO003</p> <p><u>Echantillon:</u> MA2205070091/P005, réf. labo.: 22RI028273-005 MA2205070091/P006, réf. labo.: 22RI028273-006</p> <p><u>Description:</u> Couche1: Peinture + Couche2: Enduit à base de plâtre</p> <p><u>Composant de la construction:</u> 3 - Parois verticales intérieures - Revêtements de murs, poteaux, cloisons, gaines, coffres + 3 - Parois verticales intérieures - Murs et cloisons maçonnés</p> <p><u>Partie à sonder:</u> Couche1: Peinture + Couche2: Enduit à base de plâtre</p> <p><u>Justificatif:</u> Après analyse en laboratoire</p>	<p><u>Analyse:</u> P005, P006</p>	Idem photo : P005; P006
Salle d'eau	2	Cloison	Oui 3ème étage Porte 31 - Salle d'eau : Mur D	<p><u>Identifiant:</u> ZPSO003</p> <p><u>Echantillon:</u> MA2205070091/P005, réf. labo.: 22RI028273-005 MA2205070091/P006, réf. labo.: 22RI028273-006</p> <p><u>Description:</u> Couche1: Peinture + Couche2: Enduit à base de plâtre</p> <p><u>Composant de la construction:</u> 3 - Parois verticales intérieures - Revêtements de murs, poteaux, cloisons, gaines, coffres + 3 - Parois verticales intérieures - Murs et cloisons maçonnés</p> <p><u>Partie à sonder:</u> Couche1: Peinture + Couche2: Enduit à base de plâtre</p> <p><u>Justificatif:</u> Après analyse en laboratoire</p>	<p><u>Analyse:</u> P005</p> <p><u>Partie analysée par le laboratoire:</u> - Phase 2 Matériau fibreux de type papier peint (blanc) ; matériau de type système d'enduit peinture (blanc) ; matériau semi-dur de type plâtre (blanc)</p> <p>Absence d'amiante</p>

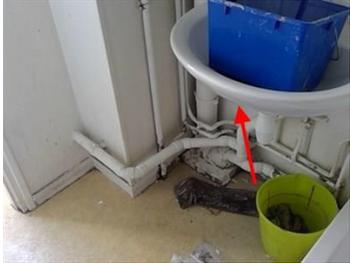
WC	4	Cloison	Sondage et extension de la ZPSO du ou des prélèvement(s) : P005, P006	<p><u>Identifiant:</u> ZPSO003</p> <p><u>Echantillon:</u> MA2205070091/P005, réf. labo.: 22RI028273-005 MA2205070091/P006, réf. labo.: 22RI028273-006</p> <p><u>Description:</u> Couche1: Peinture + Couche2: Enduit à base de plâtre</p> <p><u>Composant de la construction:</u> 3 - Parois verticales intérieures - Revêtements de murs, poteaux, cloisons, gaines, coffres + 3 - Parois verticales intérieures - Murs et cloisons maçonnés</p> <p><u>Partie à sonder:</u> Couche1: Peinture + Couche2: Enduit à base de plâtre</p> <p><u>Justificatif:</u> Après analyse en laboratoire</p>	<p><u>Analyse:</u> P005, P006</p>	Idem photo : P005; P006
Cuisine	5	Cloison	Oui 3ème étage Porte 31 - Cuisine : Mur B	<p><u>Identifiant:</u> ZPSO003</p> <p><u>Echantillon:</u> MA2205070091/P005, réf. labo.: 22RI028273-005 MA2205070091/P006, réf. labo.: 22RI028273-006</p> <p><u>Description:</u> Couche1: Peinture + Couche2: Enduit à base de plâtre</p> <p><u>Composant de la construction:</u> 3 - Parois verticales intérieures - Revêtements de murs, poteaux, cloisons, gaines, coffres + 3 - Parois verticales intérieures - Murs et cloisons maçonnés</p> <p><u>Partie à sonder:</u> Couche1: Peinture + Couche2: Enduit à base de plâtre</p> <p><u>Justificatif:</u> Après analyse en laboratoire</p>	<p><u>Analyse:</u> P006</p> <p><u>Partie analysée par le laboratoire:</u> - Phase 2 Matériau de type maillage de fibres et liant (bleu) ; matériau de type peinture (beige) ; matériau semi-dur de type enduit (blanc) ; matériau dur de type mortier, béton, chape (gris) en traces</p> <p>Absence d'amiante</p>

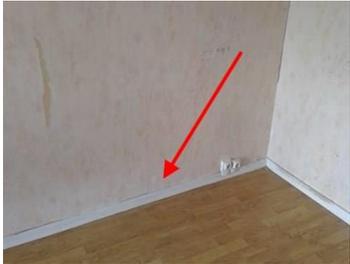
Localisation	n° de sondage	Zone	Prélèvement effectué / Sondage et extension	Echantillon	Analyse	Photo
Séjour	1	Mur donnant sur extérieur	Sondage et extension de la ZPSO du ou des prélèvement(s) : P007, P008	<p><u>Identifiant:</u> ZPSO004</p> <p><u>Echantillon:</u> MA2205070091/P007, réf. labo.: 22RI028273-007 MA2205070091/P008, réf. labo.: 22RI028273-008</p> <p><u>Description:</u> Couche1: Peinture + Couche2: Enduit à base de plâtre</p> <p><u>Composant de la construction:</u> 3 - Parois verticales intérieures - Revêtements de murs, poteaux, cloisons, gaines, coffres + 3 - Parois verticales intérieures - Murs et cloisons maçonnés</p> <p><u>Partie à sonder:</u> Couche1: Peinture + Couche2: Enduit à base de plâtre</p> <p><u>Justificatif:</u> Après analyse en laboratoire</p>	<p><u>Analyse:</u> P007, P008</p>	Idem photo : P007; P008
Chambre 1	2	Mur donnant sur extérieur	Oui 3ème étage Porte 31 - Chambre 1 : Mur D	<p><u>Identifiant:</u> ZPSO004</p> <p><u>Echantillon:</u> MA2205070091/P007, réf. labo.: 22RI028273-007 MA2205070091/P008, réf. labo.: 22RI028273-008</p> <p><u>Description:</u> Couche1: Peinture + Couche2: Enduit à base de plâtre</p> <p><u>Composant de la construction:</u> 3 - Parois verticales intérieures - Revêtements de murs, poteaux, cloisons, gaines, coffres + 3 - Parois verticales intérieures - Murs et cloisons maçonnés</p> <p><u>Partie à sonder:</u> Couche1: Peinture + Couche2: Enduit à base de plâtre</p> <p><u>Justificatif:</u> Après analyse en laboratoire</p>	<p><u>Analyse:</u> P007</p> <p><u>Partie analysée par le laboratoire:</u> - Phase 2 Matériau fibreux de type papier peint (beige) ; matériau de type peinture (blanc) ; matériau semi-dur de type enduit (blanc) ; matériau dur de type mortier, béton, chape (gris)</p> <p>Absence d'amiante</p>

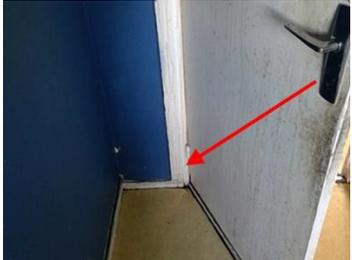
WC	9	Porte	Sondage et extension de la ZPSO du ou des prélèvement(s) : P009, P010	<p><u>Identifiant:</u> ZPSO005  <u>Echantillon:</u>            MA2205070091/P009, réf. labo.: 22RI028273-009            MA2205070091/P010, réf. labo.: 22RI028273-010  <u>Description:</u> Peintures  <u>Composant de la construction:</u> 3 - Parois verticales intérieures - Revêtements de murs, poteaux, cloisons, gaines, coffres  <u>Partie à sonder:</u> Peintures  <u>Justificatif:</u> Après analyse en laboratoire</p>	<p><u>Analyse:</u>            P009, P010</p>	Idem photo : P009; P010
Cuisine	10	Porte	Oui 3ème étage Porte 31 - Cuisine : Porte	<p><u>Identifiant:</u> ZPSO005  <u>Echantillon:</u>            MA2205070091/P009, réf. labo.: 22RI028273-009            MA2205070091/P010, réf. labo.: 22RI028273-010  <u>Description:</u> Peintures  <u>Composant de la construction:</u> 3 - Parois verticales intérieures - Revêtements de murs, poteaux, cloisons, gaines, coffres  <u>Partie à sonder:</u> Peintures  <u>Justificatif:</u> Après analyse en laboratoire</p>	<p><u>Analyse:</u>            P010  <u>Partie analysée par le laboratoire:</u>            - Phase 2 Matériau de type peinture (de différentes couleurs) ; matériau (fibreuse) (marron)            Absence d'amiante</p>

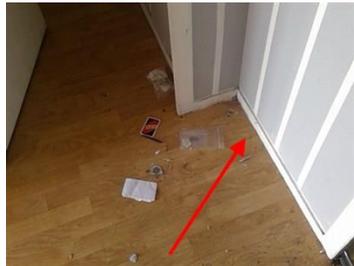
Localisation	n° de sondage	Zone	Prélèvement effectué / Sondage et extension	Echantillon	Analyse	Photo
Entrée	1	Sol	Oui 3ème étage Porte 31 - Entrée : Sol	<u>Identifiant:</u> ZPSO010 <u>Echantillon:</u> MA2205070091/P017, réf. labo.: 22RI028273-017 MA2205070091/P018, réf. labo.: 22RI028273-018 <u>Description:</u> Couche1: Colle non bitumineuse + Couche2: Dalle de sol + Couche3: Colle bitumineuse + Couche4: Ragréage <u>Composant de la construction:</u> 5 - Planchers et planchers techniques - Revêtements de sols <u>Partie à sonder:</u> Couche1: Colle non bitumineuse + Couche2: Dalle de sol + Couche3: Colle bitumineuse + Couche4: Ragréage <u>Justificatif:</u> Après analyse en laboratoire	<u>Analyse:</u> P017 <u>Partie analysée par le laboratoire:</u> - Phase 1 Matériau semi-dur de type dalle de sol (beige) Présence d'amiante - Phase 2 Matériau de type colle (jaune) ; matériau de type peinture (blanc) ; matériau semi-dur (blanc) ; matériau de type colle (transparent) ; matériau de type colle bitumineuse (noir) ; matériau dur de type mortier, béton, chape (gris) Présence d'amiante
