# Rapport de Repérage Amiante Avant réalisation de travaux dans un immeuble bâti

Numéro de dossier : 1323517  
Date d'intervention : 05/05/2021

23 CHARLES PEGUY  
13LCT0201 (13LCT0201)  
77000 MELUN

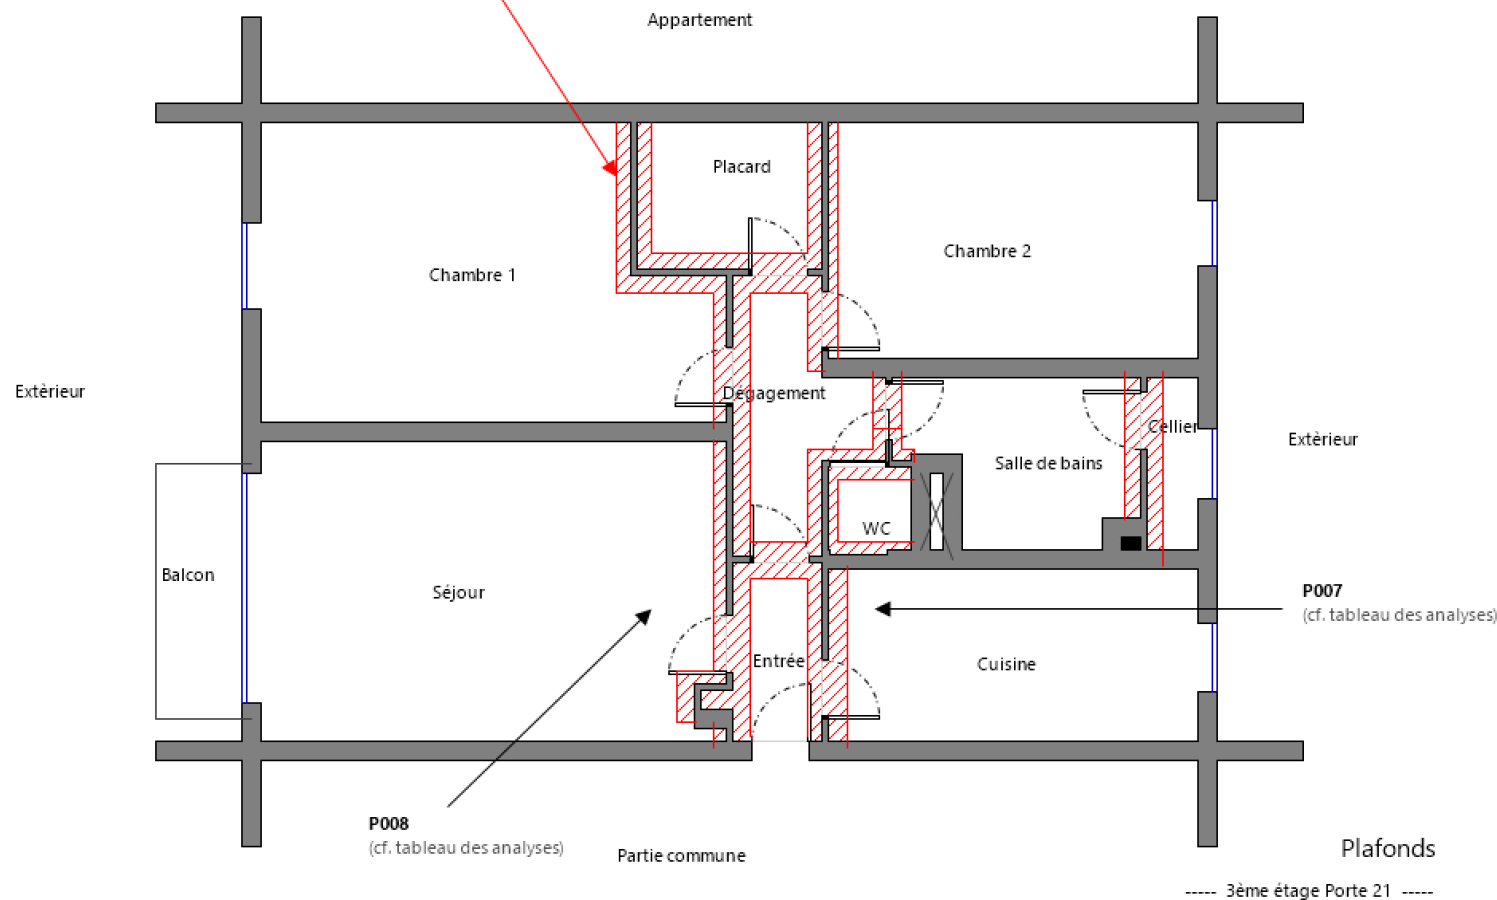
**a ZPS0003** Couche1: Peinture décorative (pailletées, gouttelettes, ...) + Couche2: Enduit de jointoiment des plaques de plâtre + Couche3: Bande + Couche4: plaques de plâtre EP
