Rapport de repérage des matériaux et produits contenant de l'amiante avant réalisation de travaux dans un immeuble bâti

Numéro de dossier : MA2205065078
Date d'édition: 02/06/2022

31 Avenue Charles Péguy (Porte 2)
77000 Melun

Lot numéro 13LCX0002,

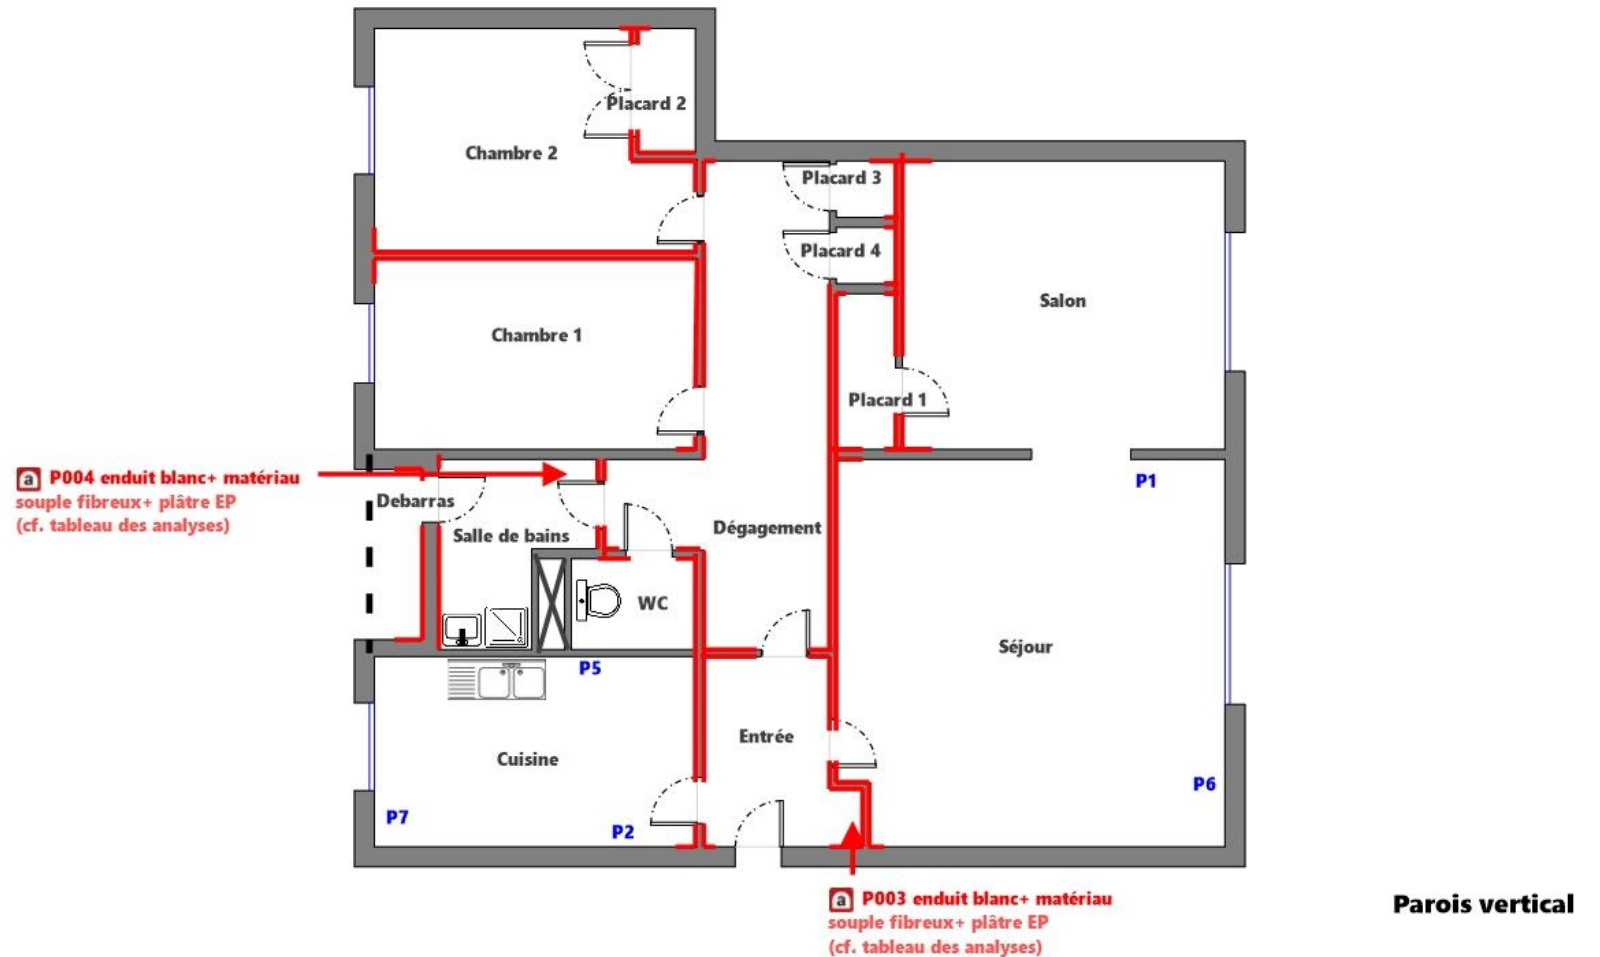
ZPSO	Niveau	Localisation	Zone	Description du prélèvement réalisé	Surface indicative
ZPSO002	Rez de chaussée Porte 2	Entrée; Cuisine; Séjour; Salon; Placard 1; Dégagement; WC; Salle de bains; Debarras; Chambre 1; Chambre 2; Placard 2; Placard 3; Placard 4	Cloisons avec liaisons sur murs et plafonds	<p><u>Analyse : P003</u> - Phase 2 Matériau de type peinture (violet) ; matériau de type peinture (beige) ; matériau semi-dur de type enduit (blanc) ; matériau souple fibreux de type papier, carton (beige) ; matériau souple fibreux de type papier, carton (gris) ; matériau semi-dur de type plâtre (blanc) (Présence d'amiante)</p> <p><u>Analyse : P004</u> - Phase 2 Matériau de type maillage de fibres et liant (blanc) ; matériau de type peinture (de différentes couleurs) ; matériau semi-dur de type enduit (blanc) ; matériau souple fibreux de type papier, carton (beige) ; matériau souple fibreux de type papier, carton (gris) ; matériau semi-dur de type plâtre (blanc) (Présence d'amiante)</p>	100m2

ZPSO007	Rez de chaussée Porte 2	Entrée; Séjour; Salon; Placard 1; Dégagement; Chambre 1; Chambre 2; Placard 2; Placard 3; Placard 4	Sol	<p><u>Analyse : P011</u> - Phase 1 Matériau souple de type revêtement de sol (beige) (Absence d'amiante) - Phase 2 Matériau semi-dur de type dalle de sol (blanc) (Présence d'amiante) - Phase 3 Matériau de type peinture (de différentes couleurs) ; matériau semi-dur de type enduit (blanc) ; matériau de type colle (jaune) ; matériau de type colle bitumineux (noir) (Présence d'amiante)</p> <p><u>Analyse : P012</u> - Phase 1 Matériau souple de type revêtement de sol (beige) (Absence d'amiante) - Phase 2 Matériau semi-dur de type dalle de sol (gris) (Présence d'amiante) - Phase 3 Matériau de type colle (jaune) ; matériau de type colle bitumineux (noir) ; matériau semi-dur de type ragréage (gris) (Présence d'amiante)</p>	55.7m2

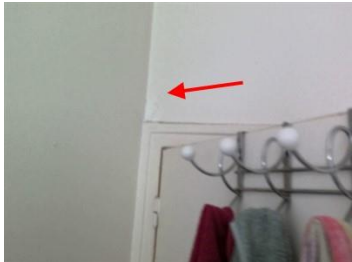
WC	7	Cloisons avec liaisons sur murs et plafonds	Sondage et extension de la ZPSO du ou des prélèvement(s) : P003, P004	<p><u>Identifiant:</u> ZPSO002 <u>Echantillon:</u> MA2205065078/P003, réf. labo.: 22RI023503-003 MA2205065078/P004, réf. labo.: 22RI023503-004 <u>Description:</u> Couche1: Peinture décorative (pailletées, gouttelettes, ...) + Couche2: Enduit de jointoiment des plaques de plâtre <u>Composant de la construction:</u> 3 - Pariois verticales intérieures - Revêtements de murs, poteaux, cloisons, gaines, coffres + 3 - Pariois verticales intérieures - Cloisons sèches (assemblées, préfabriquées) <u>Partie à sonder:</u> Couche1: Peinture décorative (pailletées, gouttelettes, ...) + Couche2: Enduit de jointoiment des plaques de plâtre <u>Justificatif:</u> Après analyse en laboratoire</p>	<p><u>Analyse:</u> P003, P004</p>	Idem photo : P003; P004
Salle de bains	8	Cloisons avec liaisons sur murs et plafonds	Oui Rez de chaussée Porte 2 - Salle de bains : Cloisons avec liaisons sur murs et plafonds	<p><u>Identifiant:</u> ZPSO002 <u>Echantillon:</u> MA2205065078/P003, réf. labo.: 22RI023503-003 MA2205065078/P004, réf. labo.: 22RI023503-004 <u>Description:</u> Couche1: Peinture décorative (pailletées, gouttelettes, ...) + Couche2: Enduit de jointoiment des plaques de plâtre <u>Composant de la construction:</u> 3 - Pariois verticales intérieures - Revêtements de murs, poteaux, cloisons, gaines, coffres + 3 - Pariois verticales intérieures - Cloisons sèches (assemblées, préfabriquées) <u>Partie à sonder:</u> Couche1: Peinture décorative (pailletées, gouttelettes, ...) + Couche2: Enduit de jointoiment des plaques de plâtre <u>Justificatif:</u> Après analyse en laboratoire</p>	<p><u>Analyse:</u> P004 <u>Partie analysée par le laboratoire:</u> - Phase 2 Matériau de type maillage de fibres et liant (blanc) ; matériau de type peinture (de différentes couleurs) ; matériau semi-dur de type enduit (blanc) ; matériau souple fibreux de type papier, carton (beige) ; matériau souple fibreux de type papier, carton (gris) ; matériau semi-dur de type plâtre (blanc) Présence d'amiante</p>

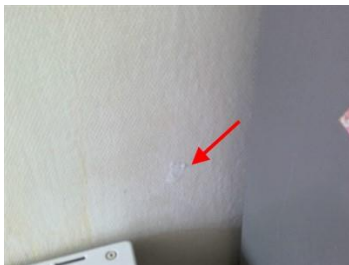
Localisation	n° de sondage	Zone	Prélèvement effectué / Sondage et extension	Echantillon	Analyse	Photo
Cuisine	1	Cloison	Oui Rez de chaussée Porte 2 - Cuisine : Cloison	<p><u>Identifiant:</u> ZPSO003 <u>Réf. échantillon:</u> MA2205065078/P005 <u>Réf. laboratoire:</u> 22RI023503-005 <u>Description:</u> Couche1: Peinture décorative (pailletées, gouttelettes, ...) + Couche2: Enduit à base de ciment lissé ou taloché <u>Composant de la construction:</u> 3 - Parois verticales intérieures - Revêtements de murs, poteaux, cloisons, gaines, coffres + 3 - Parois verticales intérieures - Murs et cloisons maçonnés <u>Partie à sonder:</u> Couche1: Peinture décorative (pailletées, gouttelettes, ...) + Couche2: Enduit à base de ciment lissé ou taloché <u>Justificatif:</u> Après analyse en laboratoire</p>	<p><u>Analyse:</u> P005 <u>Partie analysée par le laboratoire:</u> - Phase 2 Matériau de type peinture (de différentes couleurs) ; matériau de type maillage de fibres et liant (blanc) Absence d'amiante</p>

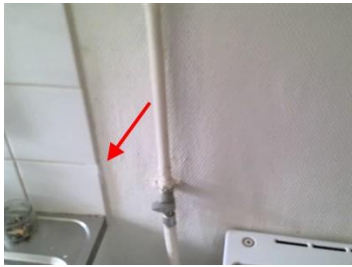
Localisation	n° de sondage	Zone	Prélèvement effectué / Sondage et extension	Echantillon	Analyse	Photo
Cuisine	1	faïence	Oui Rez de chaussée Porte 2 - Cuisine : faïence	<p><u>Identifiant:</u> ZPSO005 <u>Réf. échantillon:</u> MA2205065078/P008 <u>Réf. laboratoire:</u> 22RI023503-008 <u>Description:</u> Colle de faïence+joint <u>Composant de la construction:</u> 3 - Parois verticales intérieures - Revêtements de murs, poteaux, cloisons, gaines, coffres <u>Partie à sonder:</u> Colle de faïence+joint <u>Justificatif:</u> Après analyse en laboratoire</p>	<p><u>Analyse:</u> P008 <u>Partie analysée par le laboratoire:</u> - Matériau dur de type carrelage, faïence (blanc) ; matériau semi-dur de type joint (blanc) : Absence d'amiante</p>

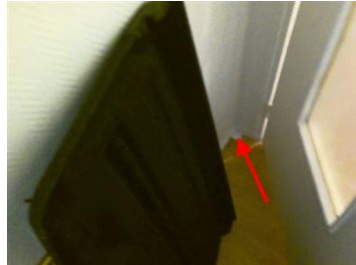
Placard 1	4	Sol	Sondage et extension de la ZPSO du ou des prélèvement(s) : P011, P012	<p><u>Identifiant:</u> ZPSO007 <u>Echantillon:</u> MA2205065078/P011, réf. labo.: 22RI023503-011 MA2205065078/P012, réf. labo.: 22RI023503-012 <u>Description:</u> Couche1: Revêtement de sol sportif + Couche2: Colle non bitumineuse + Couche3: Dalle de sol + Couche4: Colle bitumineuse + Couche5: Ragréage <u>Composant de la construction:</u> 5 - Planchers et planchers techniques - Revêtements de sols <u>Partie à sonder:</u> Couche1: Revêtement de sol sportif + Couche2: Colle non bitumineuse + Couche3: Dalle de sol + Couche4: Colle bitumineuse + Couche5: Ragréage <u>Justificatif:</u> Après analyse en laboratoire</p>	<p><u>Analyse:</u> P011, P012</p>	Idem photo : P011; P012
Dégagement	5	Sol	Oui Rez de chaussée Porte 2 - Dégagement : Sol	<p><u>Identifiant:</u> ZPSO007 <u>Echantillon:</u> MA2205065078/P011, réf. labo.: 22RI023503-011 MA2205065078/P012, réf. labo.: 22RI023503-012 <u>Description:</u> Couche1: Revêtement de sol sportif + Couche2: Colle non bitumineuse + Couche3: Dalle de sol + Couche4: Colle bitumineuse + Couche5: Ragréage <u>Composant de la construction:</u> 5 - Planchers et planchers techniques - Revêtements de sols <u>Partie à sonder:</u> Couche1: Revêtement de sol sportif + Couche2: Colle non bitumineuse + Couche3: Dalle de sol + Couche4: Colle bitumineuse + Couche5: Ragréage <u>Justificatif:</u> Après analyse en laboratoire</p>	<p><u>Analyse:</u> P011 <u>Partie analysée par le laboratoire:</u> - Phase 1 Matériau souple de type revêtement de sol (beige) Absence d'amiante - Phase 2 Matériau semi-dur de type dalle de sol (blanc) Présence d'amiante - Phase 3 Matériau de type peinture (de différentes couleurs) ; matériau semi-dur de type enduit (blanc) ; matériau de type colle (jaune) ; matériau de type colle bitumineuse (noir) Présence d'amiante</p>

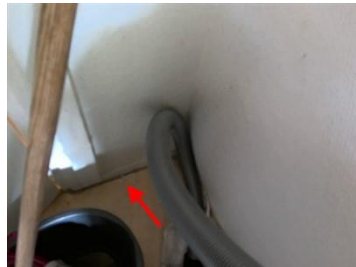
Localisation	n° de sondage	Zone	Prélèvement effectué / Sondage et extension	Echantillon	Analyse	Photo
Cuisine	1	Sol	Oui Rez de chaussée Porte 2 - Cuisine : Sol	<u>Identifiant:</u> ZPSO008 <u>Echantillon:</u> MA2205065078/P013, réf. labo.: 22RI023503-013 MA2205065078/P014, réf. labo.: 22RI023503-014 <u>Description:</u> Couche1: Colle de carrelage + Couche2: Joint de carrelage <u>Composant de la construction:</u> 5 - Planchers et planchers techniques - Revêtements de sols <u>Partie à sonder:</u> Couche1: Colle de carrelage + Couche2: Joint de carrelage <u>Justificatif:</u> Après analyse en laboratoire	<u>Analyse:</u> P013 <u>Partie analysée par le laboratoire:</u> - Matériau dur de type carrelage, faïence (marron) ; matériau dur de type joint ciment (gris) ; matériau dur de type ciment-colle (gris) ; matériau de type peinture (blanc) ; matériau de type colle (jaune) : Absence d'amiante

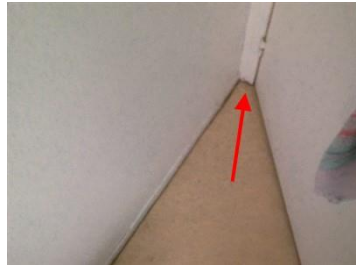
Salle de bains	3	Sol	Oui Rez de chaussée Porte 2 - Salle de bains : Sol	<u>Identifiant:</u> ZPSO008 <u>Echantillon:</u> MA2205065078/P013, réf. labo.: 22RI023503-013 MA2205065078/P014, réf. labo.: 22RI023503-014 <u>Description:</u> Couche1: Colle de carrelage + Couche2: Joint de carrelage <u>Composant de la construction:</u> 5 - Planchers et planchers techniques - Revêtements de sols <u>Partie à sonder:</u> Couche1: Colle de carrelage + Couche2: Joint de carrelage <u>Justificatif:</u> Après analyse en laboratoire	<u>Analyse:</u> P014 <u>Partie analysée par le laboratoire:</u> - Matériau dur de type carrelage, faïence (marron) ; matériau dur de type ciment-colle (gris) : Absence d'amiante
