Rapport de Repérage Amiante Avant réalisation de travaux dans un immeuble bâti

Numéro de dossier : M4285957
Date d'intervention : 21/09/2021

13LCX0401
31 AVENUE CHARLES PEGUY
77000 MELUN
Bat. N/A; Etage 4; Porte 1

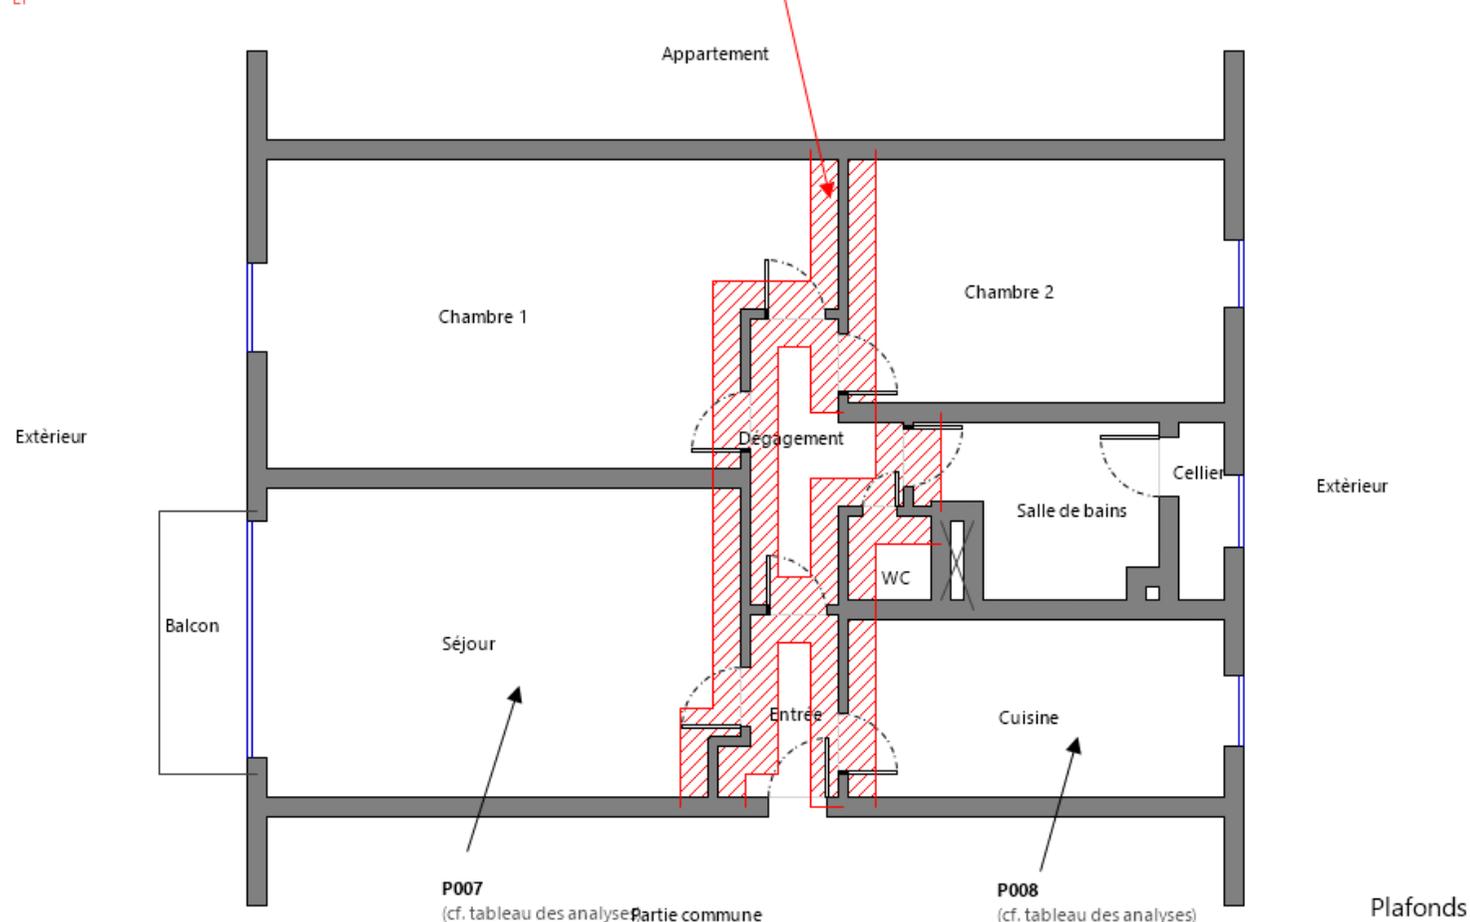
ZPS0003 Couche1: Peinture décorative (pailletées, gouttelettes, ...) + Couche2: Enduit de jointoiment des plaques de plâtre + Couche3: Bande + Couche4: plaques de plâtre
