Rapport de Repérage des matériaux et produits contenant de l'amiante avant réalisation de travaux dans un immeuble bâti

Numéro de dossier : MA2211166970
Rapport édité le : 22/11/2022

7 SQUARE DE LORIENT
77000 MELUN

Lot numéro 13LDF0101,

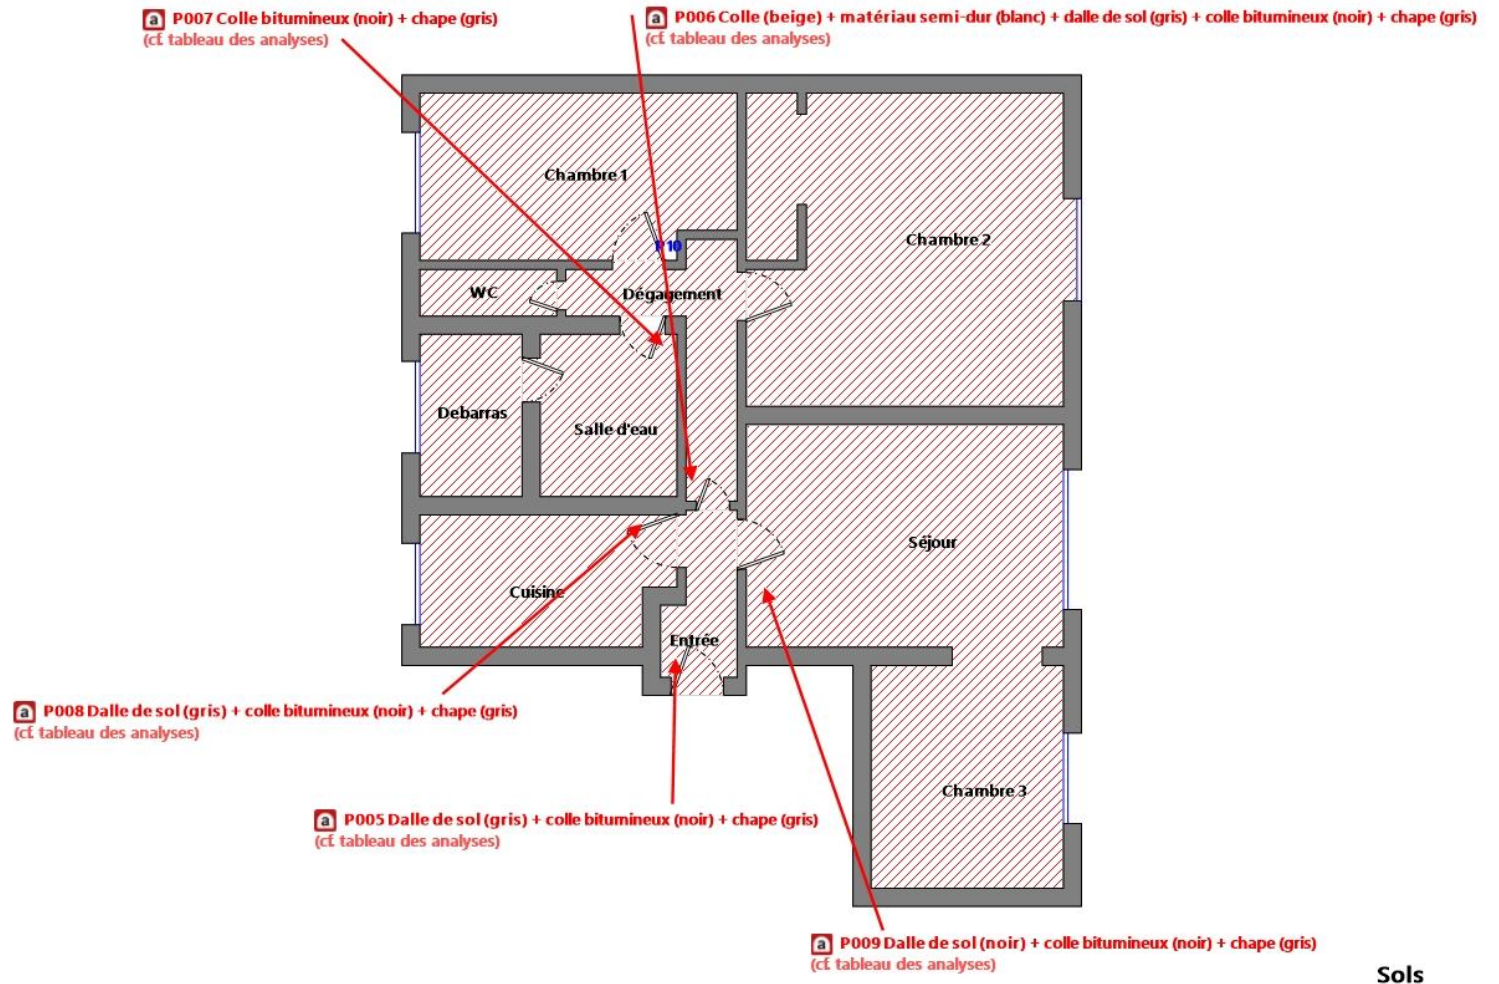
ZPSO	Niveau	Localisation	Zone	Description du prélèvement réalisé	Surface indicative
ZPSO005	1er étage Porte 11	Entrée; Dégagement	Sol	Analyse : P005 - Phase 1 Matériau souple de type revêtement de sol (marron) ; matériau de type colle (jaune) (Absence d'amiante) - Phase 2 Matériau semi-dur de type dalle de sol (gris) (Présence d'amiante) - Phase 3 Matériau de type colle bitumineux (noir) ; matériau dur de type mortier, béton, chape (gris) (Présence d'amiante) Analyse : P006 - Phase 1 Matériau souple de type revêtement de sol (marron) (Absence d'amiante) - Phase 2 Matériau de type colle (beige) ; matériau semi-dur (blanc) ; matériau semi-dur de type dalle de sol (gris) (Présence d'amiante) - Phase 3 Matériau de type colle bitumineux (noir) ; matériau dur de type mortier, béton, chape (gris) (Présence d'amiante)	4.72 m2
ZPSO006	1er étage Porte 11	Cuisine; Salle d'eau; WC	Sol	Analyse : P007 - Phase 1 Matériau souple de type revêtement de sol (jaune) ; matériau de type colle (beige) (Absence d'amiante) - Phase 2 Matériau souple de type revêtement de sol (blanc) (Absence d'amiante) - Phase 3 Matériau de type colle bitumineux (noir) ; matériau dur de type mortier, béton, chape (gris) (Présence d'amiante) Analyse : P008 - Phase 1 Matériau souple de type revêtement de sol (beige) ; matériau de type colle (jaune) (Absence d'amiante) - Phase 2 Matériau semi-dur de type dalle de sol (gris) (Présence d'amiante) - Phase 3 Matériau de type colle bitumineux (noir) ; matériau dur de type mortier, béton, chape (gris) (Présence d'amiante)	11.26 m2

ZPSO007	1er étage Porte 11	Debarras; Chambre 1; Chambre 2; Séjour; Chambre 3	Sol	Analyse : P009 - Phase 1 Matériau souple de type revêtement de sol (marron) ; matériau de type colle (beige) (Absence d'amiante) - Phase 2 Matériau semi-dur de type dalle de sol (noir) (Présence d'amiante) - Phase 3 Matériau de type colle bitumineux (noir) ; matériau dur de type mortier, béton, chape (gris) (Présence d'amiante) Analyse : P010 - Phase 2 Matériau souple de type revêtement de sol (fibreuse) (beige) (Absence d'amiante) - Phase 3 Matériau de type colle (jaune) ; matériau dur de type mortier, béton, chape (gris) (Absence d'amiante)	55.17 m2

Dans le cas où des matériaux contenant de l'amiante ont été repérés, il convient s'il a lieu de confier le désamiantage à une entreprise certifiée. Le repérage est conforme à la réglementation dans le cadre de cette mission. Toutefois, il n'est jamais possible d'être parfaitement exhaustif, dans la mesure où un sondage n'est représentatif qu'à l'endroit précis du support investigué. Il convient donc de rester toujours très vigilant lors des travaux quant à l'éventuelle mise à jour de matériaux suspects ce qui nécessitera un repérage complémentaire.
