Rapport de Repérage des matériaux et produits contenant de l'amiante avant réalisation de travaux dans un immeuble bâti

Numéro de dossier : MA2209147490
Date d'intervention : 04/10/2022

7 SQUARE DE LORIENT
77000 MELUN
8^{ème} étage logement n °1
Lot numéro 13LDF0801,

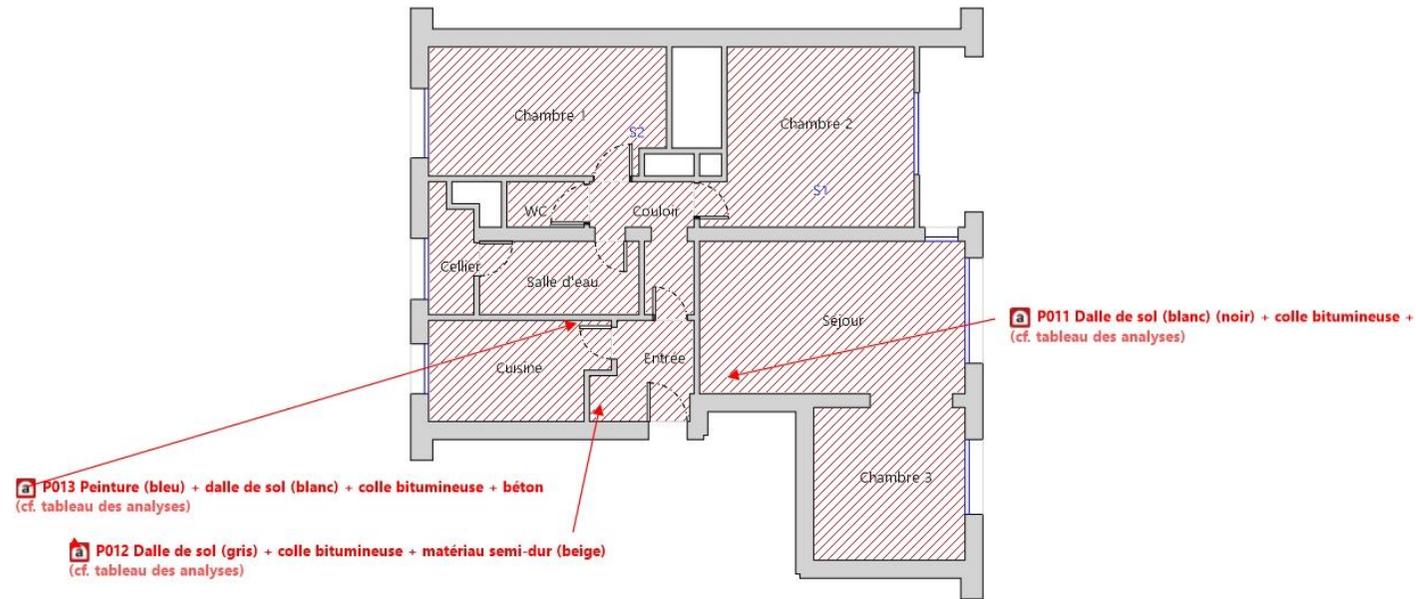
Sols

ZPSO	Niveau	Localisation	Zone	Description du prélèvement réalisé	Surface indicative
ZPSO007	8ème Etage Porte 1	Chambre 1; Chambre 2; Séjour; Chambre 3	Sol	<u>Analyse : P011</u> - Phase 1 Matériau semi-dur de type dalle de sol (blanc) (Présence d'amiante) - Phase 2 Matériau de type colle bitumineux (noir) (Présence d'amiante) - Phase 3 Matériau semi-dur de type dalle de sol (noir) (Présence d'amiante)	45m2
ZPSO008	8ème Etage Porte 1	Entrée; Couloir	Sol	<u>Analyse : P012</u> - Phase 1 Matériau semi-dur de type dalle de sol (gris) (Présence d'amiante) - Phase 2 Matériau de type colle bitumineux (noir) ; matériau semi-dur (beige) (Présence d'amiante)	7m2
ZPSO009	8ème Etage Porte 1	Cuisine; Salle d'eau; Cellier; WC	Sol	<u>Analyse : P013</u> - Phase 1 Matériau souple de type revêtement de sol (collant) (marron) (Absence d'amiante) - Phase 2 Matériau de type peinture (bleu) ; matériau semi-dur de type dalle de sol (blanc) (Présence d'amiante) - Phase 3 Matériau de type colle bitumineux (noir) ; matériau dur de type mortier, béton, chape (gris) (Présence d'amiante)	18m2

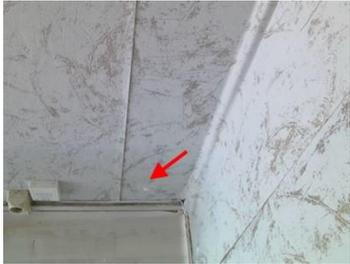
Chambre 2	8	Mur de refend	Sondage et extension de la ZPSO du ou des échantillon(s) : P001, P002	<p><u>Identifiant:</u> ZPSO001</p> <p><u>Echantillon:</u> MA2209147490/P001, réf. labo.: 22EK087068-001 MA2209147490/P002, réf. labo.: 22EK087068-002</p> <p><u>Description:</u> Couche1: Peinture décorative (pailletées, gouttelettes, ...) + Couche2: Enduit à base de plâtre lissé ou taloché</p> <p><u>Composant de la construction:</u> 3 - Parois verticales intérieures - Revêtements de murs, poteaux, cloisons, gaines, coffres + 3 - Parois verticales intérieures - Murs et cloisons maçonnés</p> <p><u>Partie à sonder:</u> Couche1: Peinture décorative (pailletées, gouttelettes, ...) + Couche2: Enduit à base de plâtre lissé ou taloché</p> <p><u>Quantité estimée:</u></p> <p><u>Justificatif:</u> Après analyse en laboratoire</p>	<p><u>Analyse:</u> P001, P002</p>	Idem photo : P002; P001
Séjour	9	Mur de refend	Oui 8ème Etage Porte 1 - Séjour : Mur de refend	<p><u>Identifiant:</u> ZPSO001</p> <p><u>Echantillon:</u> MA2209147490/P001, réf. labo.: 22EK087068-001 MA2209147490/P002, réf. labo.: 22EK087068-002</p> <p><u>Description:</u> Couche1: Peinture décorative (pailletées, gouttelettes, ...) + Couche2: Enduit à base de plâtre lissé ou taloché</p> <p><u>Composant de la construction:</u> 3 - Parois verticales intérieures - Revêtements de murs, poteaux, cloisons, gaines, coffres + 3 - Parois verticales intérieures - Murs et cloisons maçonnés</p> <p><u>Partie à sonder:</u> Couche1: Peinture décorative (pailletées, gouttelettes, ...) + Couche2: Enduit à base de plâtre lissé ou taloché</p> <p><u>Quantité estimée:</u></p> <p><u>Justificatif:</u> Après analyse en laboratoire</p>	<p><u>Analyse:</u> P001</p> <p><u>Partie analysée par le laboratoire:</u> - Phase 2 Matériau fibreux de type papier peint (gris) ; matériau de type peinture (rose) ; matériau semi-dur de type enduit (blanc) Absence d'amiante</p>

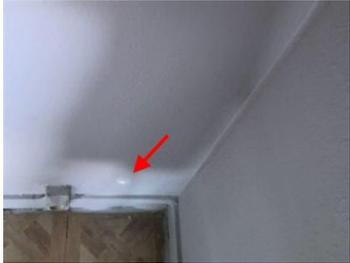
Cuisine	2	Cloison	Oui 8ème Etage Porte 1 - Cuisine : Cloison	<p><u>Identifiant:</u> ZPSO002</p> <p><u>Echantillon:</u> MA2209147490/P003, réf. labo.: 22EK087068-003 MA2209147490/P004, réf. labo.: 22EK087068-004</p> <p><u>Description:</u> Couche1: Peinture décorative (pailletées, gouttelettes, ...) + Couche2: Enduit à base de plâtre lissé ou taloché</p> <p><u>Composant de la construction:</u> 3 - Parois verticales intérieures - Revêtements de murs, poteaux, cloisons, gaines, coffres + 3 - Parois verticales intérieures - Murs et cloisons maçonnés</p> <p><u>Partie à sonder:</u> Couche1: Peinture décorative (pailletées, gouttelettes, ...) + Couche2: Enduit à base de plâtre lissé ou taloché</p> <p><u>Quantité estimée:</u></p> <p><u>Justificatif:</u> Après analyse en laboratoire</p>	<p><u>Analyse:</u> P004</p> <p><u>Partie analysée par le laboratoire:</u> - Matériau de type système d'enduit peinture (gris) : Absence d'amiante</p>

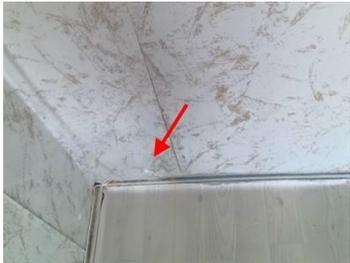
Séjour	9	Cloison	Oui 8ème Etage Porte 1 - Séjour : Cloison	<p><u>Identifiant:</u> ZPSO002 <u>Echantillon:</u> MA2209147490/P003, réf. labo.: 22EK087068-003 MA2209147490/P004, réf. labo.: 22EK087068-004 <u>Description:</u> Couche1: Peinture décorative (pailletées, gouttelettes, ...) + Couche2: Enduit à base de plâtre lissé ou taloché <u>Composant de la construction:</u> 3 - Parois verticales intérieures - Revêtements de murs, poteaux, cloisons, gaines, coffres + 3 - Parois verticales intérieures - Murs et cloisons maçonnés <u>Partie à sonder:</u> Couche1: Peinture décorative (pailletées, gouttelettes, ...) + Couche2: Enduit à base de plâtre lissé ou taloché <u>Quantité estimée:</u> <u>Justificatif:</u> Après analyse en laboratoire</p>	<p><u>Analyse:</u> P003 <u>Partie analysée par le laboratoire:</u> - Phase 1 Matériau de type peinture (blanc) ; matériau souple fibreux de type papier, carton (beige) ; matériau de type peinture (rose) ; matériau semi-dur de type plâtre (blanc) Absence d'amiante - Phase 2 Matériau souple fibreux de type papier, carton (beige) Absence d'amiante</p>

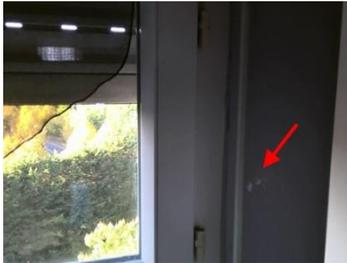
Localisation	n° de sondage	Zone	Prélèvement effectué / Sondage et extension	Echantillon	Analyse	Photo
Cuisine	1	Mur donnant sur extérieur	Oui 8ème Etage Porte 1 - Cuisine : Mur donnant sur extérieur	<p><u>Identifiant:</u> ZPSO003</p> <p><u>Echantillon:</u> MA2209147490/P005, réf. labo.: 22EK087068-005 MA2209147490/P006, réf. labo.: 22EK087068-006</p> <p><u>Description:</u> Couche1: Peinture décorative (pailletées, gouttelettes, ...) + Couche2: Enduit à base de plâtre lissé ou taloché</p> <p><u>Composant de la construction:</u> 3 - Parois verticales intérieures - Revêtements de murs, poteaux, cloisons, gaines, coffres + 3 - Parois verticales intérieures - Murs et cloisons maçonnés</p> <p><u>Partie à sonder:</u> Couche1: Peinture décorative (pailletées, gouttelettes, ...) + Couche2: Enduit à base de plâtre lissé ou taloché</p> <p><u>Quantité estimée:</u></p> <p><u>Justificatif:</u> Après analyse en laboratoire</p>	<p><u>Analyse:</u> P006</p> <p><u>Partie analysée par le laboratoire:</u> - Matériau de type peinture (bleu) ; matériau de type peinture (blanc) ; matériau semi-dur (gris) ; Absence d'amiante</p>

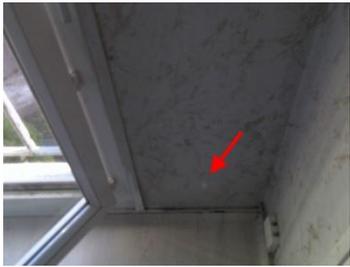
Séjour	5	Mur donnant sur extérieur	Oui 8ème Etage Porte 1 - Séjour : Mur donnant sur extérieur	<p><u>Identifiant:</u> ZPSO003 <u>Echantillon:</u> MA2209147490/P005, réf. labo.: 22EK087068-005 MA2209147490/P006, réf. labo.: 22EK087068-006 <u>Description:</u> Couche1: Peinture décorative (pailletées, gouttelettes, ...) + Couche2: Enduit à base de plâtre lissé ou taloché <u>Composant de la construction:</u> 3 - Parois verticales intérieures - Revêtements de murs, poteaux, cloisons, gaines, coffres + 3 - Parois verticales intérieures - Murs et cloisons maçonnés <u>Partie à sonder:</u> Couche1: Peinture décorative (pailletées, gouttelettes, ...) + Couche2: Enduit à base de plâtre lissé ou taloché <u>Quantité estimée:</u> <u>Justificatif:</u> Après analyse en laboratoire</p>	<p><u>Analyse:</u> P005 <u>Partie analysée par le laboratoire:</u> - Phase 2 Matériau fibreux de type papier peint (gris) ; matériau semi-dur (rose) en traces ; matériau semi-dur (blanc) en traces Absence d'amiante</p>

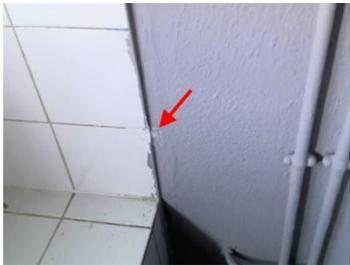
Localisation	n° de sondage	Zone	Prélèvement effectué / Sondage et extension	Echantillon	Analyse	Photo
Cuisine	1	faïence	Oui 8ème Etage Porte 1 - Cuisine : Mur D E F	<p><u>Identifiant:</u> ZPSO005 <u>Réf. échantillon:</u> MA2209147490/P008 <u>Réf. laboratoire:</u> 22EK087068-008 <u>Description:</u> Couche1: Colle de faïence + Couche2: Joint de faïence <u>Composant de la construction:</u> 3 - Parois verticales intérieures - Revêtements de murs, poteaux, cloisons, gaines, coffres <u>Partie à sonder:</u> Couche1: Colle de faïence + Couche2: Joint de faïence <u>Quantité estimée:</u> <u>Justificatif:</u> Après analyse en laboratoire</p>	<p><u>Analyse:</u> P008 <u>Partie analysée par le laboratoire:</u> - Matériau de type peinture (gris) ; matériau de type peinture (bleu) en traces ; matériau dur de type carrelage, faïence (blanc) : Absence d'amiante</p>

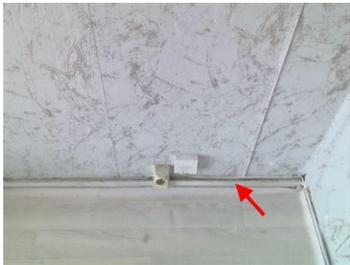
Chambre 2	8	plinthes	Sondage et extension de la ZPSO du ou des échantillon(s) : P014	<p><u>Identifiant:</u> ZPSO010 <u>Réf. échantillon:</u> MA2209147490/P014 <u>Réf. laboratoire:</u> 22EK087068-014 <u>Description:</u> Peinture décorative (pailletées, gouttelettes, ...) <u>Composant de la construction:</u> 3 - Parois verticales intérieures - Revêtements de murs, poteaux, cloisons, gaines, coffres <u>Partie à sonder:</u> Peinture décorative (pailletées, gouttelettes, ...) <u>Quantité estimée:</u> <u>Justificatif:</u> Après analyse en laboratoire</p>	<p><u>Analyse:</u> P014</p>	Idem photo : P014
Séjour	9	plinthes	Oui 8ème Etage Porte 1 - Séjour : Plinthes	<p><u>Identifiant:</u> ZPSO010 <u>Réf. échantillon:</u> MA2209147490/P014 <u>Réf. laboratoire:</u> 22EK087068-014 <u>Description:</u> Peinture décorative (pailletées, gouttelettes, ...) <u>Composant de la construction:</u> 3 - Parois verticales intérieures - Revêtements de murs, poteaux, cloisons, gaines, coffres <u>Partie à sonder:</u> Peinture décorative (pailletées, gouttelettes, ...) <u>Quantité estimée:</u> <u>Justificatif:</u> Après analyse en laboratoire</p>	<p><u>Analyse:</u> P014 <u>Partie analysée par le laboratoire:</u> - Phase 2 Matériau de type peinture (gris) ; matériau de type peinture (blanc) ; matériau semi-dur fibreux de type bois, copeaux (marron) Absence d'amiante</p>

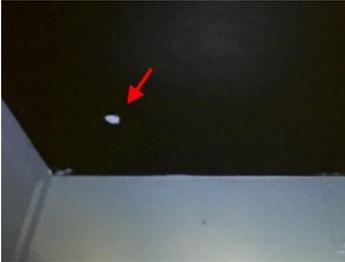
Localisation	n° de sondage	Zone	Prélèvement effectué / Sondage et extension	Echantillon	Analyse	Photo
Entrée	1	Plafond	Sondage et extension de la ZPSO du ou des échantillon(s) : P009, P010	<p><u>Identifiant:</u> ZPSO006</p> <p><u>Echantillon:</u> MA2209147490/P009, réf. labo.: 22EK087068-009 MA2209147490/P010, réf. labo.: 22EK087068-010</p> <p><u>Description:</u> Couche1: Peinture décorative (pailletées, gouttelettes...) + Couche2: Enduit à base de plâtre lissé ou taloché</p> <p><u>Composant de la construction:</u> 4 - Plafonds et faux plafonds - Plafonds</p> <p><u>Partie à sonder:</u> Couche1: Peinture décorative (pailletées, gouttelettes...) + Couche2: Enduit à base de plâtre lissé ou taloché</p> <p><u>Quantité estimée:</u></p> <p><u>Justificatif:</u> Après analyse en laboratoire</p>	<p><u>Analyse:</u> P009, P010</p>	Idem photo : P010; P009
Cuisine	2	Plafond	Oui 8ème Etage Porte 1 - Cuisine : Plafond	<p><u>Identifiant:</u> ZPSO006</p> <p><u>Echantillon:</u> MA2209147490/P009, réf. labo.: 22EK087068-009 MA2209147490/P010, réf. labo.: 22EK087068-010</p> <p><u>Description:</u> Couche1: Peinture décorative (pailletées, gouttelettes...) + Couche2: Enduit à base de plâtre lissé ou taloché</p> <p><u>Composant de la construction:</u> 4 - Plafonds et faux plafonds - Plafonds</p> <p><u>Partie à sonder:</u> Couche1: Peinture décorative (pailletées, gouttelettes...) + Couche2: Enduit à base de plâtre lissé ou taloché</p> <p><u>Quantité estimée:</u></p> <p><u>Justificatif:</u> Après analyse en laboratoire</p>	<p><u>Analyse:</u> P010</p> <p><u>Partie analysée par le laboratoire:</u> - Phase 1 Matériau de type système d'enduit peinture (noir) ; matériau semi-dur de type plâtre (blanc) ; matériau semi-dur (gris) Absence d'amiante - Phase 2 Matériau semi-dur de type plâtre (blanc) Absence d'amiante</p>

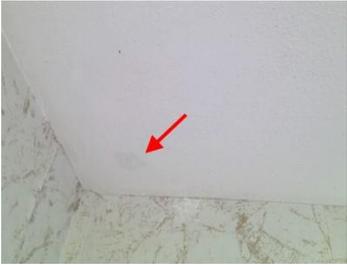
Séjour	9	Plafond	Oui 8ème Etage Porte 1 - Séjour : Plafond	<p><u>Identifiant:</u> ZPSO006 <u>Echantillon:</u> MA2209147490/P009, réf. labo.: 22EK087068-009 MA2209147490/P010, réf. labo.: 22EK087068-010 <u>Description:</u> Couche1: Peinture décorative (pailletées, gouttelettes...) + Couche2: Enduit à base de plâtre lissé ou taloché <u>Composant de la construction:</u> 4 - Plafonds et faux plafonds - Plafonds <u>Partie à sonder:</u> Couche1: Peinture décorative (pailletées, gouttelettes...) + Couche2: Enduit à base de plâtre lissé ou taloché <u>Quantité estimée:</u> <u>Justificatif:</u> Après analyse en laboratoire</p>	<p><u>Analyse:</u> P009 <u>Partie analysée par le laboratoire:</u> - Matériau semi-dur de type enduit (blanc) ; matériau (gris) en traces : Absence d'amiante</p>
