Rapport de Repérage des matériaux et produits contenant de l'amiante avant réalisation de travaux dans un immeuble bâti

Numéro de dossier : MA2312211347
Rapport édité le : 09/01/2024

8 SQUARE DE LORIENT (13LDG0401)
77000 Melun
Bat. N/A; Etage 4; Porte 1

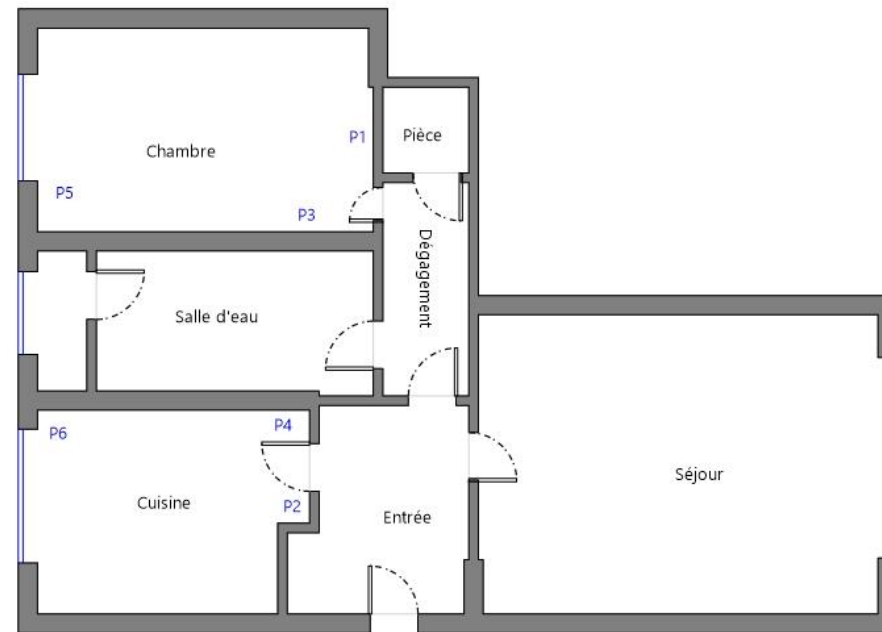
Planche de repérage des matériaux et produits amiantés
Affaire	MA2312211347
Opération	MENNI Abdelhakim
Site	8 SQUARE DE LORIENT (13LDG0401)
	77000
	Melun
Date de réalisation	09/01/2024
Matériaux et produits contenant de l'amiante	
	Surface amianté
	Linéaire / paroi amianté (type 1)
	Linéaire / paroi amianté (type 2)
	Conduit amianté
Sondages destructifs / Prélèvements	
	Prélèvement Positif
	Prélèvement négatif
	Sondage destructif
Types de murs	
	Mur Porteur
	Mur Cloison (type 1)
	Mur Cloison (type 2)
	Gaine technique
Eléments ou pièces non visités	
	Local non visité
	Elément non visité

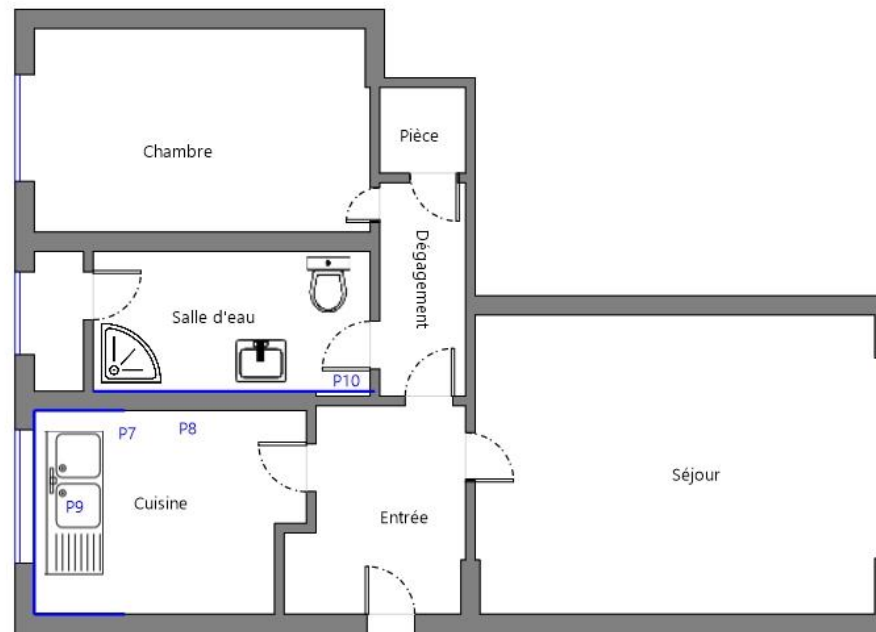
Planche de repérage des matériaux et produits amiantés
Affaire	MA2312211347
Opération	MENNI Abdelhakim
Site	8 SQUARE DE LORIENT (13LDG0401)
	77000
	Melun
Date de réalisation	09/01/2024
Matériaux et produits contenant de l'amiante	
	Surface amianté
	Linéaire / paroi amianté (type 1)
	Linéaire / paroi amianté (type 2)
	Conduit amianté
Sondages destructifs / Prélèvements	
	Prélèvement Positif
	Prélèvement négatif
	Sondage destructif
Types de murs	
	Mur Porteur
	Mur Cloison (type 1)
	Mur Cloison (type 2)
	Gaine technique
Eléments ou pièces non visités	
	Local non visité
	Elément non visité

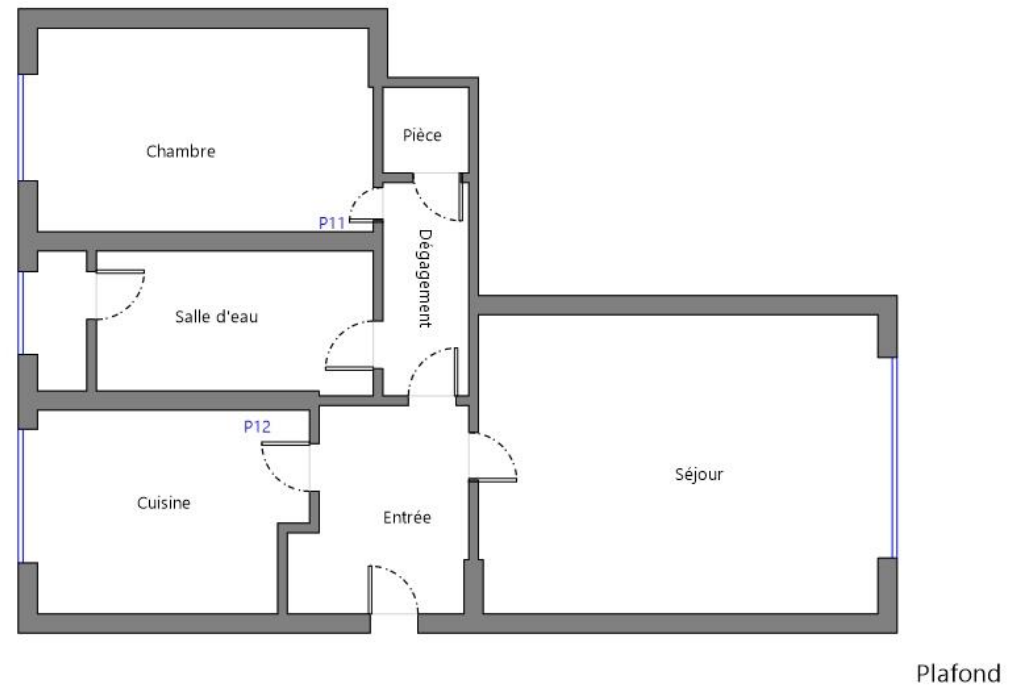
Planche de repérage des matériaux et produits amiantés
Affaire	MA2312211347
Opération	MENNI Abdelhakim
Site	8 SQUARE DE LORIENT (13LDG0401)
	77000
	Melun
Date de réalisation	09/01/2024
Matériaux et produits contenant de l'amiante	
	Surface amianté
	Linéaire / paroi amianté (type 1)
	Linéaire / paroi amianté (type 2)
	Conduit amianté
Sondages destructifs / Prélèvements	
	Prélèvement Positif
	Prélèvement négatif
	Sondage destructif
Types de murs	
	Mur Porteur
	Mur Cloison (type 1)
	Mur Cloison (type 2)
	Gaine technique
Eléments ou pièces non visités	
	Local non visité
	Elément non visité

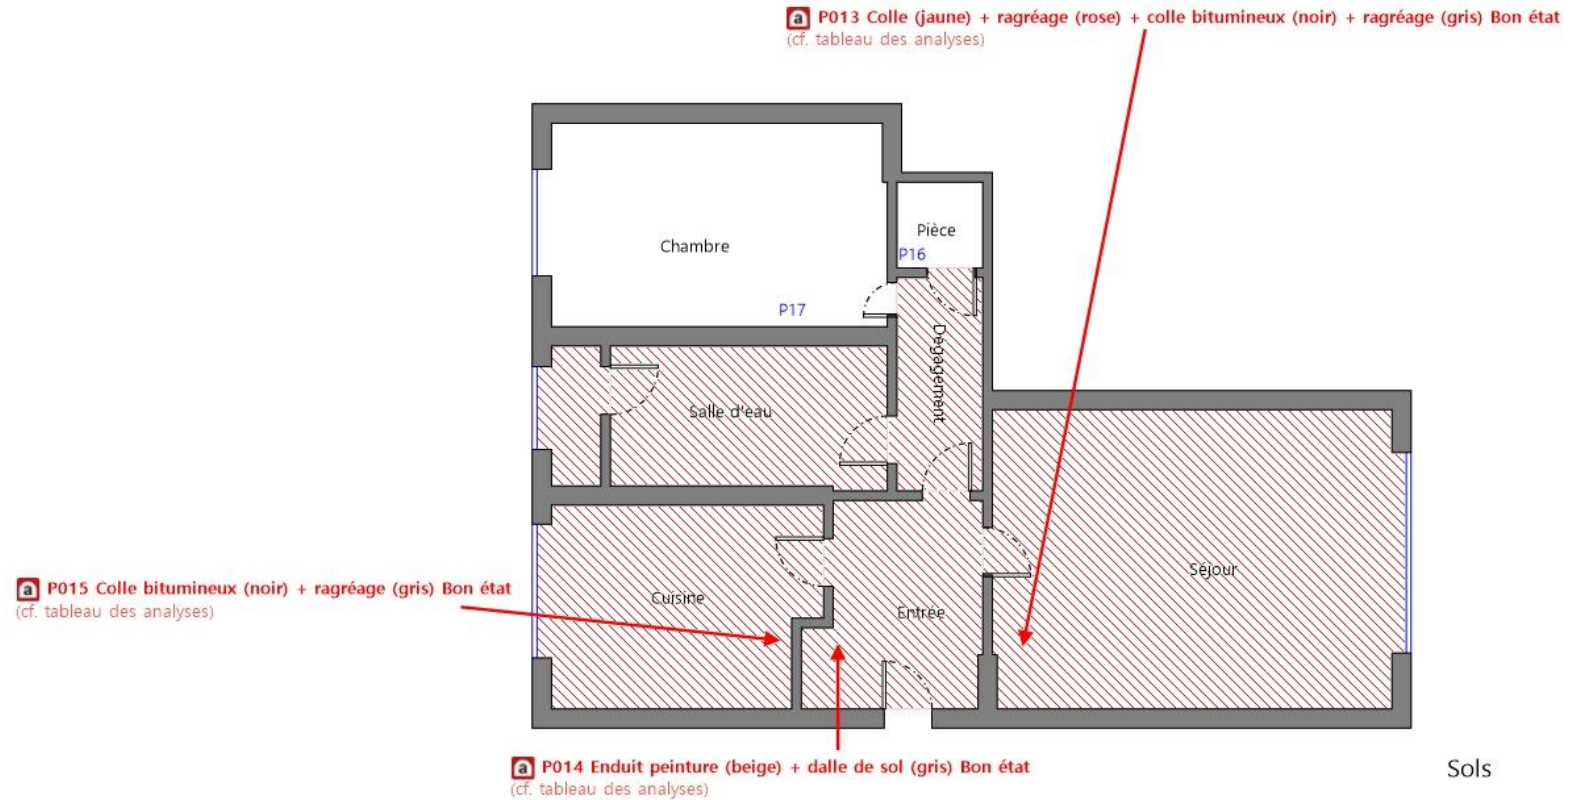
Planche de repérage des matériaux et produits amiantés
Affaire	MA2312211347

Opération	MENNI Abdelhakim
Site	8 SQUARE DE LORIENT (13LDG0401)
	77000
	Melun
Date de réalisation	09/01/2024
Matériaux et produits contenant de l'amiante	
	Surface amianté
	Linéaire / paroi amianté (type 1)
	Linéaire / paroi amianté (type 2)
	Conduit amianté
Sondages destructifs / Prélèvements	
Px	Prélèvement Positif
Px	Prélèvement négatif
S	Sondage destructif
Types de murs	
	Mur Porteur
	Mur Cloison (type 1)
	Mur Cloison (type 2)
	Gaine technique
Eléments ou pièces non visités	
	Local non visité
	Elément non visité
