Rapport de Repérage Amiante Avant réalisation de travaux dans un immeuble bâti

Numéro de dossier : M1043352RAAT
Date d'intervention : 09/07/2021

9 SQUARE DE LORIENT
77000 MELUN

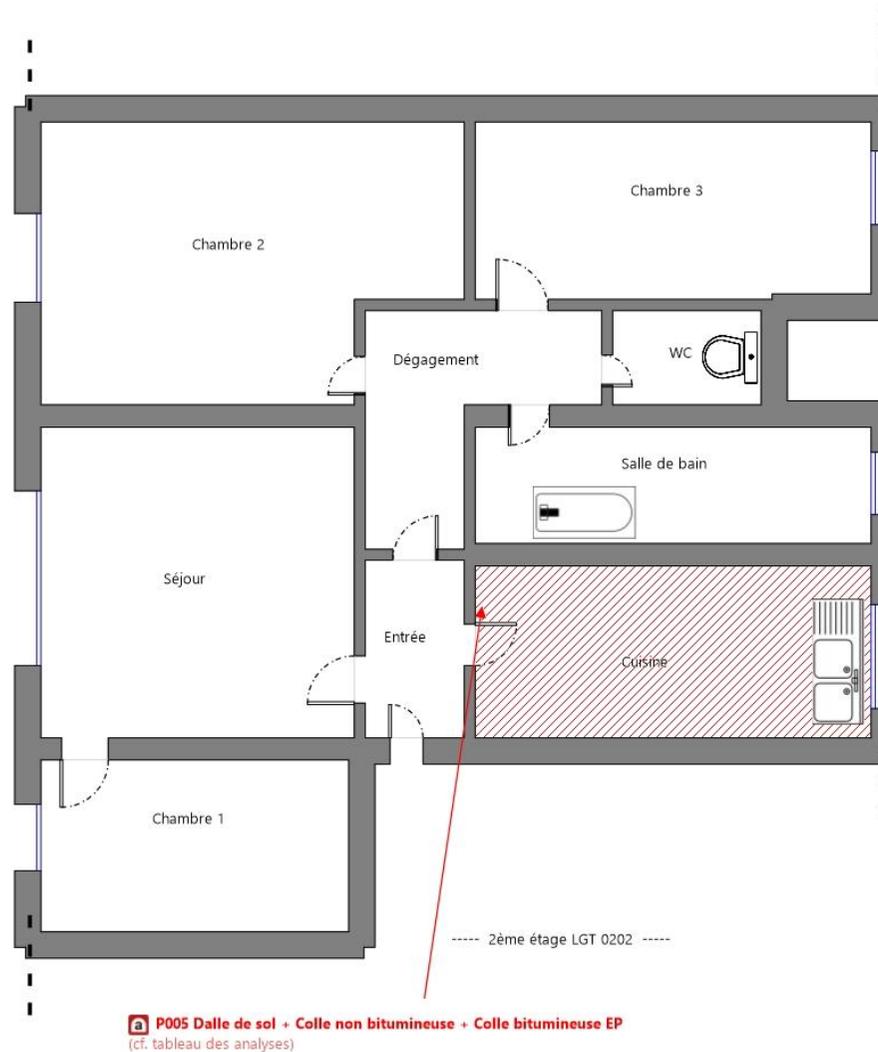
SOLS

ZPSO	Niveau	Localisation	Zone	Description du prélèvement réalisé*
ZPSO005	2ème étage LGT 0202	Cuisine	Sol	Analyse : P005 - Phase 1 Matériau souple de type dalle de sol (marron) (Absence d'amiante) - Phase 2 Matériau semi-dur de type dalle de sol (blanc) (Présence d'amiante) - Phase 3 Matériau semi-dur de type dalle de sol (gris) (Présence d'amiante) - Phase 4 Matériau de type colle (jaune) ; matériau de type colle bitumineux (noir) ; matériau de type colle (jaune) (Présence d'amiante)

P005	<p><u>Identifiant:</u> ZPSO005 <u>Description:</u> Couche1: Revêtement de sol souple + Couche2: Colle non bitumineuse + Couche3: Ragréage</p>	<p>- Phase 1 Matériau souple de type dalle de sol (marron) Absence d'amiante - Phase 2 Matériau semi-dur de type dalle de sol (blanc) Présence d'amiante - Phase 3 Matériau semi-dur de type dalle de sol (gris) Présence d'amiante - Phase 4 Matériau de type colle (jaune) ; matériau de type colle bitumineux (noir) ; matériau de type colle (jaune) Présence d'amiante</p>	Présence d'amiante

Des matériaux amiantés ont été repéré, Adx-groupe doit procéder à la quantification de ceux-ci, nous vous invitons à appeler votre chargé d'affaire dédié ou nos bureaux afin de prévoir une mission complémentaire.
