Rapport de Repérage des matériaux et produits contenant de l'amiante avant réalisation de travaux dans un immeuble bâti

Numéro de dossier : MA2209131506
Date d'intervention : 02/09/2022

12 Square de Lorient (13LDK0602)
77000 Melun
Porte 2
Lot numéro 13LDK0602,

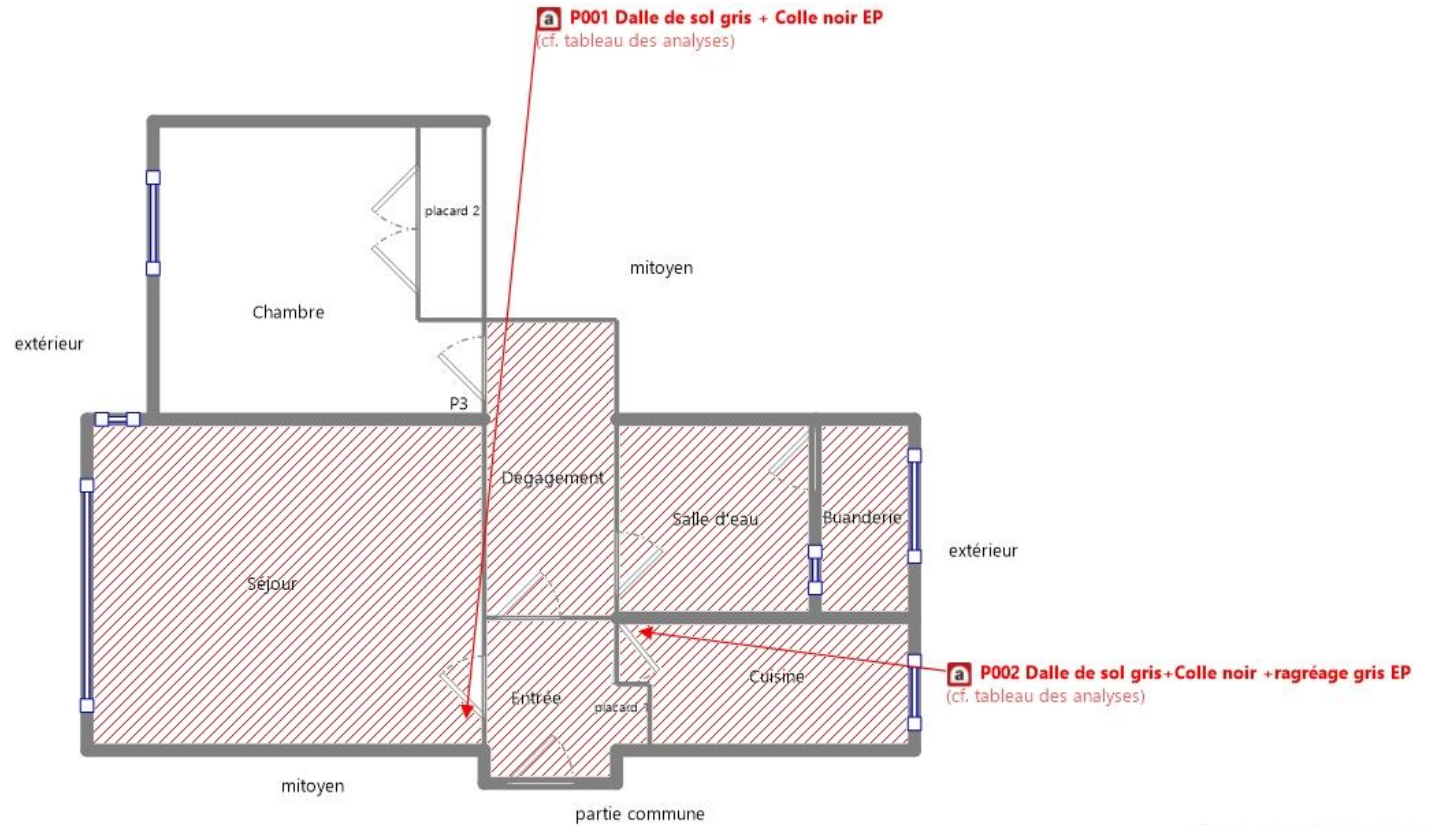
6ème Etage Sol porte 2

ZPSO	Niveau	Localisation	Zone	Description du prélèvement réalisé	Surface indicative
ZPSO001	6ème étage porte 2	Entrée; Séjour; Dégagement; placard 1; Salle d'eau; Buanderie; Cuisine	Sol	Analyse : P001 - Phase 1 Matériau semi-dur de type dalle de sol (gris) (Présence d'amiante) - Phase 2 Matériau de type colle (fibreuse) (bitumineux) (noir) (Présence d'amiante) Analyse : P002 - Phase 1 Matériau semi-dur de type dalle de sol (gris) (Présence d'amiante) - Phase 2 Matériau de type colle (fibreuse) (bitumineux) (noir) ; matériau semi-dur de type ragréage (gris) (Présence d'amiante)	32,47m2

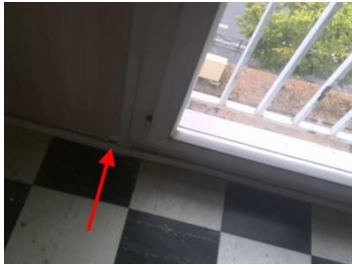
Localisation	n° de sondage	Zone	Prélèvement effectué / Sondage et extension	Echantillon	Analyse	Photo
Séjour	1	Mur donnant sur extérieur	Oui 6ème étage porte 2 - Séjour : Mur donnant sur extérieur	<u>Identifiant:</u> ZPSO003 <u>Echantillon:</u> MA2209131506/P004, réf. labo.: 22RB019169-004 MA2209131506/P005, réf. labo.: 22RB019169-005 <u>Description:</u> Couche1: Peinture décorative + Couche2: Enduit à base de plâtre lissé ou taloché + Couche3: Enduit à base de ciment projeté <u>Composant de la construction:</u> 3 - Parois verticales intérieures - Revêtements de murs, poteaux, cloisons, gaines, coffres + 3 - Parois verticales intérieures - Murs et cloisons maçonnés <u>Partie à sonder:</u> Couche1: Peinture décorative + Couche2: Enduit à base de plâtre lissé ou taloché + Couche3: Enduit à base de ciment projeté <u>Quantité estimée:</u> <u>Justificatif:</u> Après analyse en laboratoire	<u>Analyse:</u> P004 <u>Partie analysée par le laboratoire:</u> - Phase 2 Matériau fibreux de type papier peint (de différentes couleurs) ; matériau de type peinture (blanc) ; matériau semi-dur (blanc) ; matériau semi-dur (gris) en traces Absence d'amiante

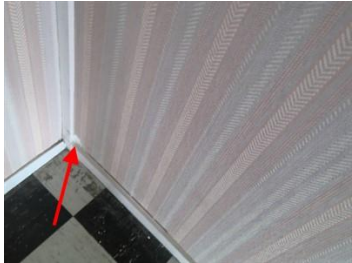
Séjour	2	Mur de refend	Oui 6ème étage porte 2 - Séjour : Mur de refend	<p><u>Identifiant:</u> ZPSO004</p> <p><u>Echantillon:</u> MA2209131506/P006, réf. labo.: 22RB019169-006 MA2209131506/P007, réf. labo.: 22RB019169-007</p> <p><u>Description:</u> Couche1: Peinture décorative + Couche2: Enduit à base de plâtre lissé ou taloché + Couche3: Enduit à base de ciment projeté</p> <p><u>Composant de la construction:</u> 3 - Parois verticales intérieures - Revêtements de murs, poteaux, cloisons, gaines, coffres + 3 - Parois verticales intérieures - Murs et cloisons maçonnés</p> <p><u>Partie à sonder:</u> Couche1: Peinture décorative + Couche2: Enduit à base de plâtre lissé ou taloché + Couche3: Enduit à base de ciment projeté</p> <p><u>Quantité estimée:</u></p> <p><u>Justificatif:</u> Après analyse en laboratoire</p>	<p><u>Analyse:</u> P006</p> <p><u>Partie analysée par le laboratoire:</u> - Phase 2 Matériau fibreux de type papier peint (beige) + (bleu) ; matériau fibreux de type papier peint (beige) + (vert) ; matériau de type système d'enduit peinture (blanc) ; matériau semi-dur (blanc)</p> <p>Absence d'amiante</p>

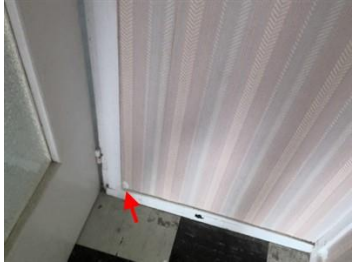
Séjour	2	Cloison	Oui 6ème étage porte 2 - Séjour : Cloison	<p><u>Identifiant:</u> ZPSO005</p> <p><u>Echantillon:</u> MA2209131506/P008, réf. labo.: 22RB019169-008 MA2209131506/P009, réf. labo.: 22RB019169-009</p> <p><u>Description:</u> Couche1: Peinture décorative + Couche2: Enduit à base de plâtre lissé ou taloché</p> <p><u>Composant de la construction:</u> 3 - Parois verticales intérieures - Revêtements de murs, poteaux, cloisons, gaines, coffres + 3 - Parois verticales intérieures - Murs et cloisons maçonnés</p> <p><u>Partie à sonder:</u> Couche1: Peinture décorative + Couche2: Enduit à base de plâtre lissé ou taloché</p> <p><u>Quantité estimée:</u></p> <p><u>Justificatif:</u> Après analyse en laboratoire</p>	<p><u>Analyse:</u> P008</p> <p><u>Partie analysée par le laboratoire:</u> - Phase 2 Matériau fibreux de type papier peint (de différentes couleurs) ; matériau de type système d'enduit peinture (blanc) ; matériau semi-dur (blanc)</p> <p>Absence d'amiante</p>

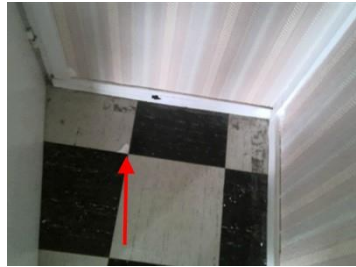
Entrée	1	Sol	Sondage et extension de la ZPSO du ou des prélèvement(s) : P001, P002	<p><u>Identifiant:</u> ZPSO001 <u>Echantillon:</u> MA2209131506/P001, réf. labo.: 22RB019169-001 MA2209131506/P002, réf. labo.: 22RB019169-002 <u>Description:</u> Couche1: Dalle de sol + Couche2: Colle bitumineuse + Couche3: Ragréage <u>Composant de la construction:</u> 5 - Planchers et planchers techniques - Revêtements de sols <u>Partie à sonder:</u> Couche1: Dalle de sol + Couche2: Colle bitumineuse + Couche3: Ragréage <u>Quantité estimée:</u> 2.3 m2 <u>Justificatif:</u> Après analyse en laboratoire</p>	<p><u>Analyse:</u> P001, P002</p>	Idem photo : P001; P002
Séjour	2	Sol	Oui 6ème étage porte 2 - Séjour : Sol	<p><u>Identifiant:</u> ZPSO001 <u>Echantillon:</u> MA2209131506/P001, réf. labo.: 22RB019169-001 MA2209131506/P002, réf. labo.: 22RB019169-002 <u>Description:</u> Couche1: Dalle de sol + Couche2: Colle bitumineuse + Couche3: Ragréage <u>Composant de la construction:</u> 5 - Planchers et planchers techniques - Revêtements de sols <u>Partie à sonder:</u> Couche1: Dalle de sol + Couche2: Colle bitumineuse + Couche3: Ragréage <u>Quantité estimée:</u> 16 m2 <u>Justificatif:</u> Après analyse en laboratoire</p>	<p><u>Analyse:</u> P001 <u>Partie analysée par le laboratoire:</u> - Phase 1 Matériau semi-dur de type dalle de sol (gris) Présence d'amiante - Phase 2 Matériau de type colle (fibreuse) (bitumineux) (noir) Présence d'amiante</p>

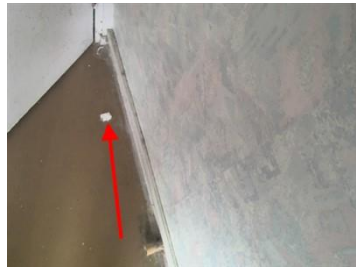
Localisation	n° de sondage	Zone	Prélèvement effectué / Sondage et extension	Echantillon	Analyse	Photo
Chambre	1	Sol	Oui 6ème étage porte 2 - Chambre : Sol	<u>Identifiant:</u> ZPSO002 <u>Réf. échantillon:</u> MA2209131506/P003 <u>Réf. laboratoire:</u> 22RB019169-003 <u>Description:</u> Couche1: Revêtement de sol + Couche2: Colle non bitumineuse + Couche3: Ragréage <u>Composant de la construction:</u> 5 - Planchers et planchers techniques - Revêtements de sols <u>Partie à sonder:</u> Couche1: Revêtement de sol + Couche2: Colle non bitumineuse + Couche3: Ragréage <u>Quantité estimée:</u> <u>Justificatif:</u> Après analyse en laboratoire	<u>Analyse:</u> P003 <u>Partie analysée par le laboratoire:</u> - Phase 2 Matériau semi-dur (marron) ; matériau (fibreux) (marron) ; matériau (rouge) ; matériau de type colle (jaune) ; matériau semi-dur (blanc) en traces Absence d'amiante
