# Rapport de Repérage des matériaux et produits contenant de l'amiante avant réalisation de travaux dans un immeuble bâti

Numéro de dossier : MA2208120939  
Date d'intervention : 18/08/2022

7 AVENUE CHARLES PEGUY  
(13LDM0208)  
77000 MELUN  
Bat. N/A, cage :DM; Etage 2; Porte 8

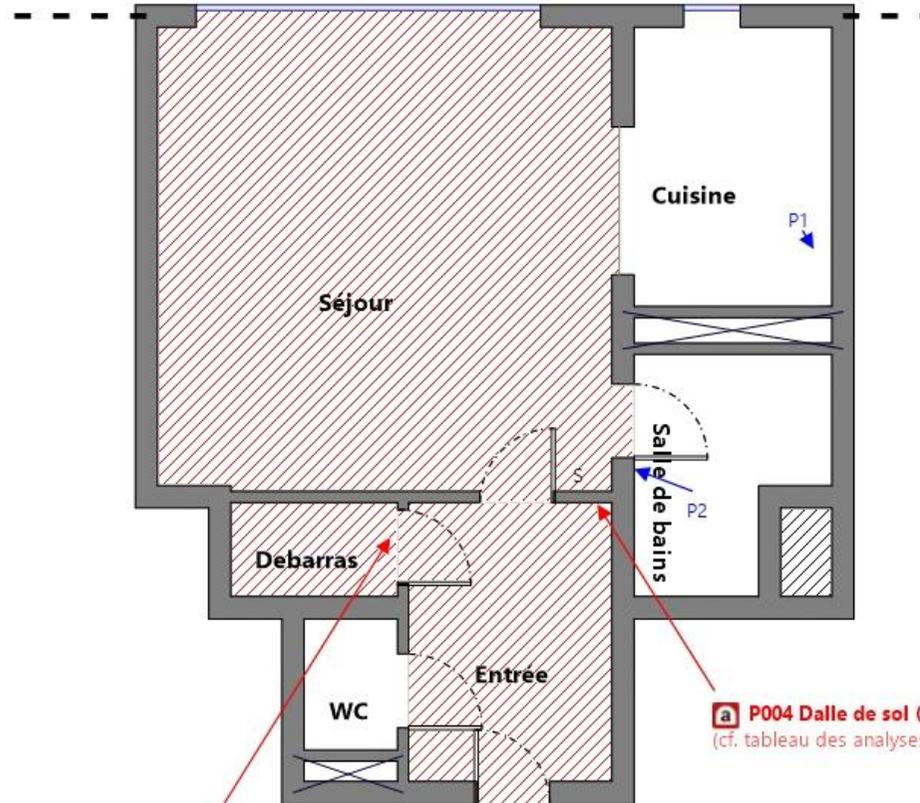
**a P003 Dalle de sol (gris) + colle non bitumineuse+ colle bitumineuse+ ragréage**  
(cf. tableau des analyses)

**a P004 Dalle de sol (gris) + colle non bitumineuse**  
(cf. tableau des analyses)

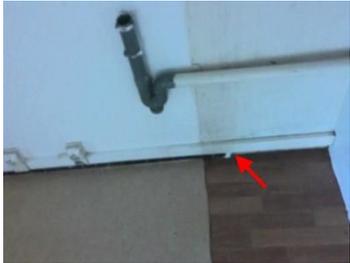
ZPSO027 : Couche1: Colle de faïence + Couche2: Joint de faïence						
Niveau : 2ème étage PORTE 08						
Localisation	n° de sondage	Zone	Prélèvement effectué / Sondage et extension	Echantillon	Analyse	Photo
WC	1	Plinthes faïences	Sondage et extension de la ZPSO du ou des prélèvement(s) : P005	<u>Identifiant:</u> ZPSO027 <u>Réf. échantillon:</u> MA2208120939/P005 <u>Réf. laboratoire:</u> 22EK072825-005 <u>Description:</u> Couche1: Colle de faïence + Couche2: Joint de faïence <u>Composant de la construction:</u> 3 - Parois verticales intérieures - Revêtements de murs, poteaux, cloisons, gaines, coffres <u>Partie à sonder:</u> Couche1: Colle de faïence + Couche2: Joint de faïence <u>Justificatif:</u> Après analyse en laboratoire	<u>Analyse:</u> P005	Idem photo : P005
Cuisine	2	Plinthes faïences	Oui 2ème étage PORTE 08 - Cuisine : Plinthes faïences	<u>Identifiant:</u> ZPSO027 <u>Réf. échantillon:</u> MA2208120939/P005 <u>Réf. laboratoire:</u> 22EK072825-005 <u>Description:</u> Couche1: Colle de faïence + Couche2: Joint de faïence <u>Composant de la construction:</u> 3 - Parois verticales intérieures - Revêtements de murs, poteaux, cloisons, gaines, coffres <u>Partie à sonder:</u> Couche1: Colle de faïence + Couche2: Joint de faïence <u>Justificatif:</u> Après analyse en laboratoire	<u>Analyse:</u> P005 <u>Partie analysée par le laboratoire:</u> - Matériau dur de type carrelage, faïence (marron) ; matériau de type peinture (blanc) ; matériau dur de type ciment-colle (gris) : Absence d'amiante

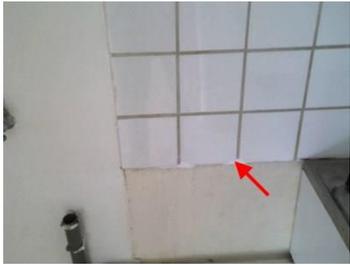
**ZPSO028 : Couche1: Colle de faïence + Couche2: Joint de faïence**

Localisation	n° de sondage	Zone	Prélèvement effectué / Sondage et extension	Echantillon	Analyse	Photo
Cuisine	1	Faïences murs CD	Oui 2ème étage PORTE 08 - Cuisine : Faïences murs C	<p><u>Identifiant:</u> ZPSO028  <u>Réf. échantillon:</u> MA2208120939/P006  <u>Réf. laboratoire:</u> 22EK072825-006  <u>Description:</u> Couche1: Colle de faïence + Couche2: Joint de faïence  <u>Composant de la construction:</u> 3 - Parois verticales intérieures - Revêtements de murs, poteaux, cloisons, gaines, coffres  <u>Partie à sonder:</u> Couche1: Colle de faïence + Couche2: Joint de faïence  <u>Justificatif:</u> Après analyse en laboratoire</p>	<p><u>Analyse:</u> P006  <u>Partie analysée par le laboratoire:</u>            - Matériau dur de type carrelage, faïence (blanc) ; matériau souple (blanc) ; matériau de type peinture (blanc) ; matériau dur de type joint ciment (blanc) ; matériau dur de type ciment-colle (beige) ; matériau semi-dur (blanc) en traces : Absence d'amiante</p>

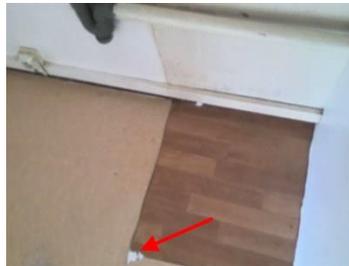
Localisation	n° de sondage	Zone	Prélèvement effectué / Sondage et extension	Echantillon	Analyse	Photo
WC	1	Sol	Sondage et extension de la ZPSO du ou des prélèvement(s) : P001, P002	<p><u>Identifiant:</u> ZPSO025</p> <p><u>Echantillon:</u> MA2208120939/P001, réf. labo.: 22EK072825-001 MA2208120939/P002, réf. labo.: 22EK072825-002</p> <p><u>Description:</u> Couche1: Revêtement de sol + Couche2: Colle non bitumineuse + Couche3: Colle de carrelage + Couche4: Joint de carrelage</p> <p><u>Composant de la construction:</u> 5 - Planchers et planchers techniques - Revêtements de sols</p> <p><u>Partie à sonder:</u> Couche1: Revêtement de sol + Couche2: Colle non bitumineuse + Couche3: Colle de carrelage + Couche4: Joint de carrelage</p> <p><u>Justificatif:</u> Après analyse en laboratoire</p>	<p><u>Analyse:</u> P001, P002</p>	Idem photo : P001; P002
Cuisine	2	Sol	Oui 2ème étage PORTE 08 - Cuisine : Sol	<p><u>Identifiant:</u> ZPSO025</p> <p><u>Echantillon:</u> MA2208120939/P001, réf. labo.: 22EK072825-001 MA2208120939/P002, réf. labo.: 22EK072825-002</p> <p><u>Description:</u> Couche1: Revêtement de sol + Couche2: Colle non bitumineuse + Couche3: Colle de carrelage + Couche4: Joint de carrelage</p> <p><u>Composant de la construction:</u> 5 - Planchers et planchers techniques - Revêtements de sols</p> <p><u>Partie à sonder:</u> Couche1: Revêtement de sol + Couche2: Colle non bitumineuse + Couche3: Colle de carrelage + Couche4: Joint de carrelage</p> <p><u>Justificatif:</u> Après analyse en laboratoire</p>	<p><u>Analyse:</u> P001</p> <p><u>Partie analysée par le laboratoire:</u> - Phase 1 Matériau souple de type revêtement de sol (beige) ; matériau de type colle (jaune) ; matériau (noir) Absence d'amiante - Phase 2 Matériau dur de type carrelage, faïence (beige) ; matériau dur de type mortier, béton, chape (gris) Absence d'amiante</p>

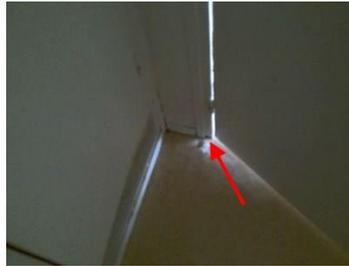
Salle de bains	3	Sol	Oui 2ème étage PORTE 08 - Salle de bains : Sol	<p><u>Identifiant:</u> ZPSO025</p> <p><u>Echantillon:</u> MA2208120939/P001, réf. labo.: 22EK072825-001 MA2208120939/P002, réf. labo.: 22EK072825-002</p> <p><u>Description:</u> Couche1: Revêtement de sol + Couche2: Colle non bitumineuse + Couche3: Colle de carrelage + Couche4: Joint de carrelage</p> <p><u>Composant de la construction:</u> 5 - Planchers et planchers techniques - Revêtements de sols</p> <p><u>Partie à sonder:</u> Couche1: Revêtement de sol + Couche2: Colle non bitumineuse + Couche3: Colle de carrelage + Couche4: Joint de carrelage</p> <p><u>Justificatif:</u> Après analyse en laboratoire</p>	<p><u>Analyse:</u> P002</p> <p><u>Partie analysée par le laboratoire:</u> - Phase 1 Matériau souple de type revêtement de sol (beige) Absence d'amiante - Phase 2 Matériau de type colle (jaune) ; matériau dur de type carrelage, faïence (beige) ; matériau dur de type mortier, béton, chape (gris) Absence d'amiante</p>

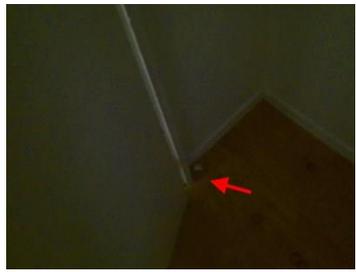
**ZPSO026 : Couche1: Revêtement de sol + Couche2: Colle non bitumineuse + Couche3: Ragréage**

Localisation	n° de sondage	Zone	Prélèvement effectué / Sondage et extension	Echantillon	Analyse	Photo
Entrée	1	Sol	Oui 2ème étage PORTE 08 - Entrée : Sol	<u>Identifiant:</u> ZPSO026 <u>Echantillon:</u> MA2208120939/P003, réf. labo.: 22EK072825-003 MA2208120939/P004, réf. labo.: 22EK072825-004 <u>Description:</u> Couche1: Revêtement de sol + Couche2: Colle non bitumineuse + Couche3: Ragréage <u>Composant de la construction:</u> 5 - Planchers et planchers techniques - Revêtements de sols <u>Partie à sonder:</u> Couche1: Revêtement de sol + Couche2: Colle non bitumineuse + Couche3: Ragréage <u>Justificatif:</u> Après analyse en laboratoire	<u>Analyse:</u> P004 <u>Partie analysée par le laboratoire:</u> - Phase 1 Matériau souple de type revêtement de sol (marron) Absence d'amiante - Phase 2 Matériau de type colle (jaune) ; matériau semi-dur de type dalle de sol (gris) Présence d'amiante - Phase 3 Matériau dur de type mortier, béton, chape (gris) Absence d'amiante

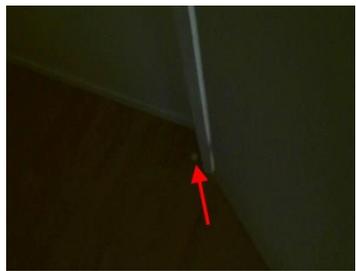
P003	<u>Identifiant:</u> ZPSO026 <u>Description:</u> Couche1: Revêtement de sol + Couche2: Colle non bitumineuse + Couche3: Ragréage	- Phase 1 Matériau souple de type revêtement de sol (marron) Absence d'amiante - Phase 2 Matériau de type colle (jaune) ; matériau semi-dur de type dalle de sol (gris) <b>Présence d'amiante</b> - Phase 3 Matériau de type colle bitumineux (noir) ; matériau dur de type mortier, béton, chape (gris) <b>Présence d'amiante</b>	<b>Présence d'amiante</b>
P004	<u>Identifiant:</u> ZPSO026 <u>Description:</u> Couche1: Revêtement de sol + Couche2: Colle non bitumineuse + Couche3: Ragréage	- Phase 1 Matériau souple de type revêtement de sol (marron) Absence d'amiante - Phase 2 Matériau de type colle (jaune) ; matériau semi-dur de type dalle de sol (gris) <b>Présence d'amiante</b> - Phase 3 Matériau dur de type mortier, béton, chape (gris) Absence d'amiante	<b>Présence d'amiante</b>

Debarras	2	Sol	Oui 2ème étage PORTE 08 - Debarras : Sol	<u>Identifiant:</u> ZPSO026 <u>Echantillon:</u> MA2208120939/P003, réf. labo.: 22EK072825-003 MA2208120939/P004, réf. labo.: 22EK072825-004 <u>Description:</u> Couche1: Revêtement de sol + Couche2: Colle non bitumineuse + Couche3: Ragréage <u>Composant de la construction:</u> 5 - Planchers et planchers techniques - Revêtements de sols <u>Partie à sonder:</u> Couche1: Revêtement de sol + Couche2: Colle non bitumineuse + Couche3: Ragréage <u>Justificatif:</u> Après analyse en laboratoire	<u>Analyse:</u> P003 <u>Partie analysée par le laboratoire:</u> - Phase 1 Matériau souple de type revêtement de sol (marron) Absence d'amiante - Phase 2 Matériau de type colle (jaune) ; matériau semi-dur de type dalle de sol (gris) Présence d'amiante - Phase 3 Matériau de type colle bitumineux (noir) ; matériau dur de type mortier, béton, chape (gris) Présence d'amiante

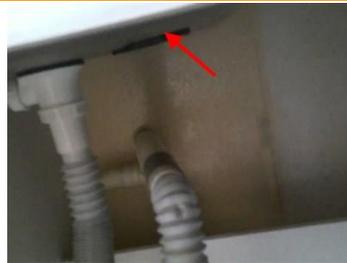
### ZPSO029 : Plaques souples bitumineuses antivibratiles

Localisation	n° de sondage	Zone	Prélèvement effectué / Sondage et extension	Echantillon	Analyse	Photo
Cuisine	1	Sous évier	Oui 2ème étage PORTE 08 - Cuisine : Sous évier	<p><u>Identifiant:</u> ZPSO029  <u>Réf. échantillon:</u> MA2208120939/P007  <u>Réf. laboratoire:</u> 22EK072825-007  <u>Description:</u> Plaques souples bitumineuses antivibratiles  <u>Composant de la construction:</u> 8 - Équipements divers et accessoires - Portes de placard, baignoires et éviers métalliques  <u>Partie à sonder:</u> Plaques souples bitumineuses antivibratiles  <u>Justificatif:</u> Après analyse en laboratoire</p>	<p><u>Analyse:</u> P007  <u>Partie analysée par le laboratoire:</u>            - Phase 2 Matériau souple (transparent) ;            matériau souple bitumineux (noir)            Absence d'amiante</p>

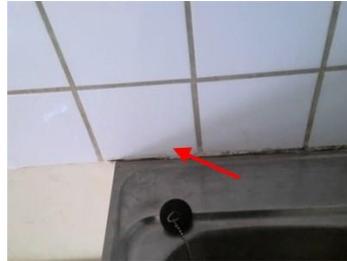
### ZPSO030 : Joint

Localisation	n° de sondage	Zone	Prélèvement effectué / Sondage et extension	Echantillon	Analyse	Photo
Cuisine	1	Evier	Oui 2ème étage PORTE 08 - Cuisine : Evier	<p><u>Identifiant:</u> ZPSO030  <u>Réf. échantillon:</u> MA2208120939/P008  <u>Réf. laboratoire:</u> 22EK072825-008  <u>Description:</u> Joint  <u>Composant de la construction:</u> 8 - Équipements divers et accessoires - Portes de placard, baignoires et éviers métalliques  <u>Partie à sonder:</u> Joint  <u>Justificatif:</u> Après analyse en laboratoire</p>	<p><u>Analyse:</u> P008  <u>Partie analysée par le laboratoire:</u>            - Matériau (noir) ; matériau souple de type joint (blanc) ; matériau semi-dur fibreux de type bois, copeaux (beige) : Absence d'amiante</p>
