Rapport de Repérage des matériaux et produits contenant de l'amiante avant réalisation de travaux dans un immeuble bâti

Numéro de dossier : MA2308137365
Rapport édité le : 06/09/2023

7 AVENUE CHARLES PEGUY
(13LDM0501)
77000 MELUN
Bat. N/A, cage :DM; Etage 5EME;
Porte 1

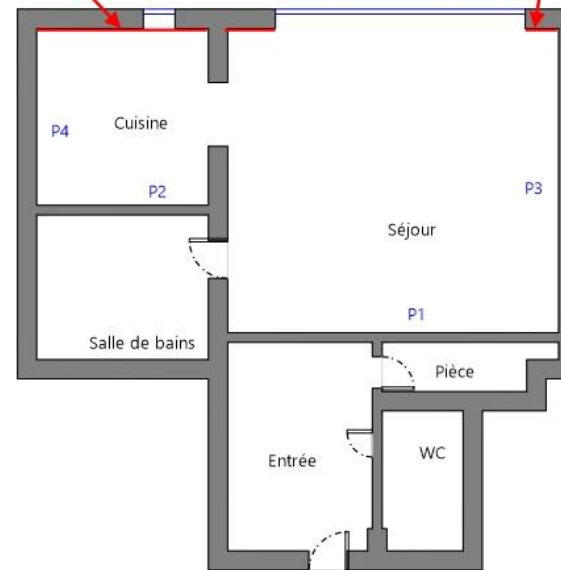
Murs

a P006 Matériau semi-dur de type enduit (brillant) (blanc) Bon état
(cf. tableau des analyses)

a P005 Matériau semi-dur de type enduit (brillant) (blanc) Bon état
(cf. tableau des analyses)
