Rapport de Repérage des matériaux et produits contenant de l'amiante avant réalisation de travaux dans un immeuble bâti

Numéro de dossier : MA2209144578
Date d'intervention : 26/09/2022

7 AVENUE CHARLES PEGUY
(13LDM0607)
77000 MELUN
Etage 6; Porte 7

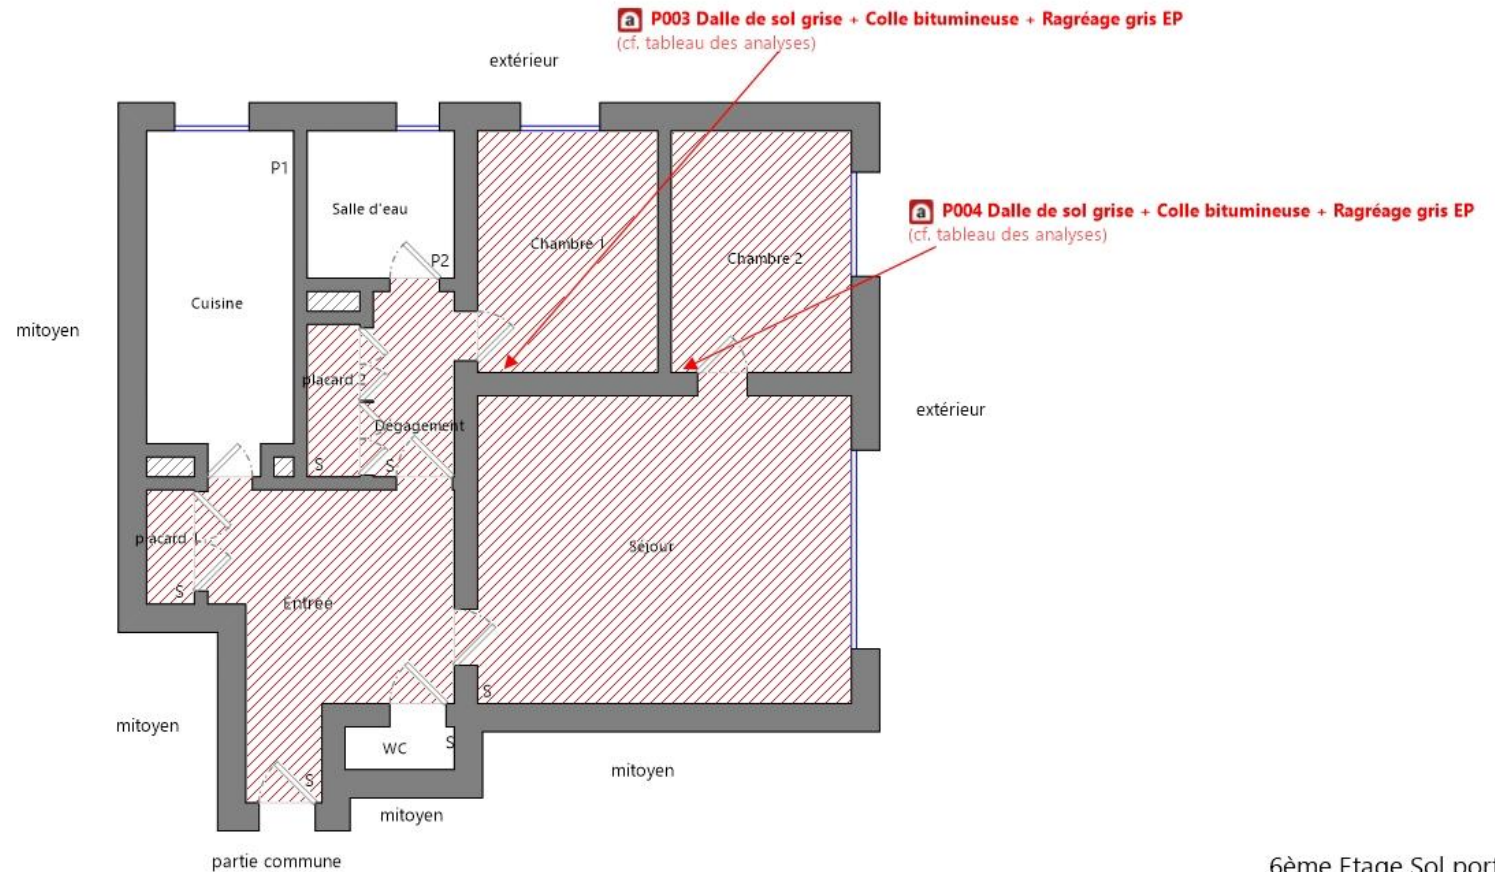
6ème Etage Sol porte 7

ZPSO	Niveau	Localisation	Zone	Description du prélèvement réalisé	Surface indicative
ZPSO002	Étage 6 porte 7	Entrée; placard 1; Dégagement; placard 2; Chambre 1; Séjour; Chambre 2	Sol	<p>Analyse : P003 - Phase 1 Matériau semi-dur de type dalle de sol (gris) (Présence d'amiante) - Phase 2 Matériau de type colle (fibreuse) (bitumineux) (noir); matériau semi-dur de type ragréage (gris) (Présence d'amiante)</p> <p>Analyse : P004 - Phase 1 Matériau semi-dur de type dalle de sol (gris) (Présence d'amiante) - Phase 2 Matériau de type colle (fibreuse) (bitumineux) (noir); matériau semi-dur de type ragréage (gris) (Présence d'amiante)</p>	52m2
ZPSO003	Étage 6 porte 7	Cuisine; Salle d'eau; Chambre 1; Séjour; Chambre 2	Doublages avec liaisons sur murs et plafonds	<p>Analyse : P005 - Phase 1 Matériau de type système d'enduit peinture (violet); matériau souple fibreux de type papier, carton (beige); matériau semi-dur (blanc) (Présence d'amiante) - Phase 2 Matériau souple fibreux de type papier, carton (beige) (Absence d'amiante)</p> <p>Analyse : P006 - Phase 1 Matériau de type système d'enduit peinture (bleu); matériau souple fibreux de type papier, carton (marron); matériau souple fibreux de type papier, carton (blanc); matériau semi-dur (blanc) (Présence d'amiante) - Phase 2 Matériau souple fibreux de type papier, carton (marron) (Absence d'amiante) - Phase 3 Matériau souple fibreux de type papier, carton (blanc) (Absence d'amiante)</p>	34m2

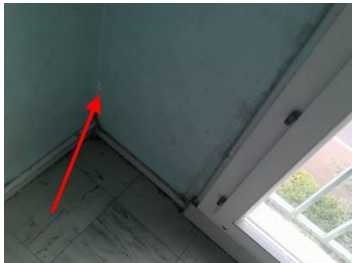
Chambre 2	5	Doublages avec liaisons sur murs et plafonds	Oui Étage 6 porte 7 - Chambre 2 : Doublages avec liaisons sur murs et plafonds	<p><u>Identifiant:</u> ZPSO003 <u>Echantillon:</u> MA2209144578/P005, réf. labo.: 22RB021422-005 MA2209144578/P006, réf. labo.: 22RB021422-006 <u>Description:</u> Couche1: Peinture décorative + Couche2: Enduit de jointoiement + Couche3: Bandes + Couche4: plaques de plâtre <u>Composant de la construction:</u> 3 - Parois verticales intérieures - Revêtements de murs, poteaux, cloisons, gaines, coffres + 3 - Parois verticales intérieures - Cloisons sèches (assemblées, préfabriquées) <u>Partie à sonder:</u> Couche1: Peinture décorative + Couche2: Enduit de jointoiement + Couche3: Bandes + Couche4: plaques de plâtre <u>Quantité estimée:</u> <u>Justificatif:</u> Après analyse en laboratoire</p>	<p><u>Analyse:</u> P006 <u>Partie analysée par le laboratoire:</u> - Phase 1 Matériau de type système d'enduit peinture (bleu) ; matériau souple fibreux de type papier, carton (marron) ; matériau souple fibreux de type papier, carton (blanc) ; matériau semi-dur (blanc) Présence d'amiante - Phase 2 Matériau souple fibreux de type papier, carton (marron) Absence d'amiante - Phase 3 Matériau souple fibreux de type papier, carton (blanc) Absence d'amiante</p>

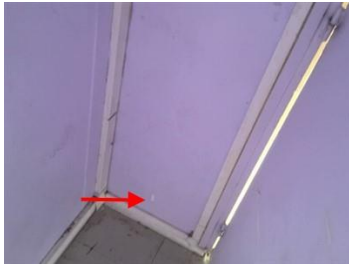
Chambre 1	8	Mur de refend	Oui Étage 6 porte 7 - Chambre 1 : Mur de refend	<p><u>Identifiant:</u> ZPSO004</p> <p><u>Echantillon:</u> MA2209144578/P007, réf. labo.: 22RB021422-007 MA2209144578/P008, réf. labo.: 22RB021422-008</p> <p><u>Description:</u> Couche1: Peinture décorative + Couche2: Enduit à base de plâtre lissé ou taloché + Couche3: Enduit à base de ciment projeté</p> <p><u>Composant de la construction:</u> 3 - Pairs verticales intérieures - Revêtements de murs, poteaux, cloisons, gaines, coffres + 3 - Pairs verticales intérieures - Murs et cloisons maçonnés</p> <p><u>Partie à sonder:</u> Couche1: Peinture décorative + Couche2: Enduit à base de plâtre lissé ou taloché + Couche3: Enduit à base de ciment projeté</p> <p><u>Quantité estimée:</u></p> <p><u>Justificatif:</u> Après analyse en laboratoire</p>	<p><u>Analyse:</u> P007</p> <p><u>Partie analysée par le laboratoire:</u> - Matériau de type peinture (violet) ; matériau semi-dur de type enduit (blanc) ; matériau semi-dur (gris) : Absence d'amiante</p>

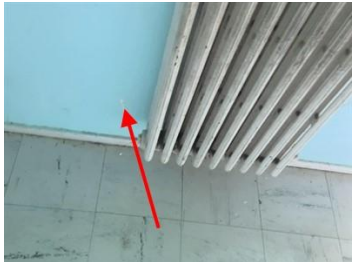
Séjour	9	Mur de refend	Sondage et extension de la ZPSO du ou des échantillon(s) : P007, P008	<p><u>Identifiant:</u> ZPSO004 <u>Echantillon:</u> MA2209144578/P007, réf. labo.: 22RB021422-007 MA2209144578/P008, réf. labo.: 22RB021422-008 <u>Description:</u> Couche1: Peinture décorative + Couche2: Enduit à base de plâtre lissé ou taloché + Couche3: Enduit à base de ciment projeté <u>Composant de la construction:</u> 3 - Parois verticales intérieures - Revêtements de murs, poteaux, cloisons, gaines, coffres + 3 - Parois verticales intérieures - Murs et cloisons maçonnés <u>Partie à sonder:</u> Couche1: Peinture décorative + Couche2: Enduit à base de plâtre lissé ou taloché + Couche3: Enduit à base de ciment projeté <u>Quantité estimée:</u> <u>Justificatif:</u> Après analyse en laboratoire</p>	<p><u>Analyse:</u> P007, P008</p>	Idem photo : P007; P008
Chambre 2	10	Mur de refend	Oui Étage 6 porte 7 - Chambre 2 : Mur de refend	<p><u>Identifiant:</u> ZPSO004 <u>Echantillon:</u> MA2209144578/P007, réf. labo.: 22RB021422-007 MA2209144578/P008, réf. labo.: 22RB021422-008 <u>Description:</u> Couche1: Peinture décorative + Couche2: Enduit à base de plâtre lissé ou taloché + Couche3: Enduit à base de ciment projeté <u>Composant de la construction:</u> 3 - Parois verticales intérieures - Revêtements de murs, poteaux, cloisons, gaines, coffres + 3 - Parois verticales intérieures - Murs et cloisons maçonnés <u>Partie à sonder:</u> Couche1: Peinture décorative + Couche2: Enduit à base de plâtre lissé ou taloché + Couche3: Enduit à base de ciment projeté <u>Quantité estimée:</u> <u>Justificatif:</u> Après analyse en laboratoire</p>	<p><u>Analyse:</u> P008 <u>Partie analysée par le laboratoire:</u> - Matériau de type système d'enduit peinture (bleu) ; matériau semi-dur (gris) en traces : Absence d'amiante</p>

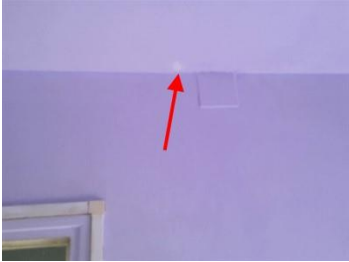
Chambre 1	8	Plafond	Oui Étage 6 porte 7 - Chambre 1 : Plafond	<p>Identifiant: ZPSO006 Echantillon: MA2209144578/P011, réf. labo.: 22RB021422-011 MA2209144578/P012, réf. labo.: 22RB021422-012 Description: Couche1: Peinture décorative + Couche2: Enduit à base de plâtre lissé ou taloché + Couche3: Enduit à base de ciment lissé ou taloché Composant de la construction: 4 - Plafonds et faux plafonds - Plafonds Partie à sonder: Couche1: Peinture décorative + Couche2: Enduit à base de plâtre lissé ou taloché + Couche3: Enduit à base de ciment lissé ou taloché Quantité estimée: Justificatif: Après analyse en laboratoire</p>	<p>Analyse: P011 Partie analysée par le laboratoire: - Matériau de type système d'enduit peinture (violet) : Absence d'amiante</p>

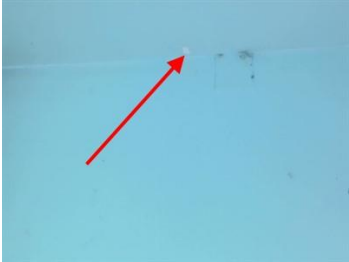
Séjour	9	Plafond	Sondage et extension de la ZPSO du ou des échantillon(s) : P011, P012	<p><u>Identifiant:</u> ZPSO006 <u>Echantillon:</u> MA2209144578/P011, réf. labo.: 22RB021422-011 MA2209144578/P012, réf. labo.: 22RB021422-012 <u>Description:</u> Couche1: Peinture décorative + Couche2: Enduit à base de plâtre lissé ou taloché + Couche3: Enduit à base de ciment lissé ou taloché <u>Composant de la construction:</u> 4 - Plafonds et faux plafonds - Plafonds <u>Partie à sonder:</u> Couche1: Peinture décorative + Couche2: Enduit à base de plâtre lissé ou taloché + Couche3: Enduit à base de ciment lissé ou taloché <u>Quantité estimée:</u> <u>Justificatif:</u> Après analyse en laboratoire</p>	<p><u>Analyse:</u> P011, P012</p>	Idem photo : P011; P012
Chambre 2	10	Plafond	Oui Étage 6 porte 7 - Chambre 2 : Plafond	<p><u>Identifiant:</u> ZPSO006 <u>Echantillon:</u> MA2209144578/P011, réf. labo.: 22RB021422-011 MA2209144578/P012, réf. labo.: 22RB021422-012 <u>Description:</u> Couche1: Peinture décorative + Couche2: Enduit à base de plâtre lissé ou taloché + Couche3: Enduit à base de ciment lissé ou taloché <u>Composant de la construction:</u> 4 - Plafonds et faux plafonds - Plafonds <u>Partie à sonder:</u> Couche1: Peinture décorative + Couche2: Enduit à base de plâtre lissé ou taloché + Couche3: Enduit à base de ciment lissé ou taloché <u>Quantité estimée:</u> <u>Justificatif:</u> Après analyse en laboratoire</p>	<p><u>Analyse:</u> P012 <u>Partie analysée par le laboratoire:</u> - Matériau de type système d'enduit peinture (bleu) : Absence d'amiante</p>

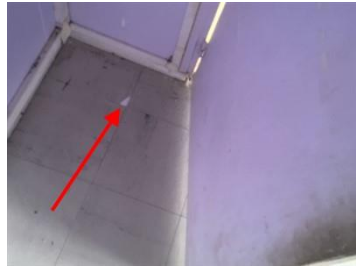
placard 2	4	Sol	Sondage et extension de la ZPSO du ou des échantillon(s) : P003, P004	<p><u>Identifiant:</u> ZPSO002 <u>Echantillon:</u> MA2209144578/P003, réf. labo.: 22RB021422-003 MA2209144578/P004, réf. labo.: 22RB021422-004 <u>Description:</u> Couche1: Dalle de sol + Couche2: Colle bitumineuse + Couche3: Ragréage <u>Composant de la construction:</u> 5 - Planchers et planchers techniques - Revêtements de sols <u>Partie à sonder:</u> Couche1: Dalle de sol + Couche2: Colle bitumineuse + Couche3: Ragréage <u>Quantité estimée:</u> <u>Justificatif:</u> Après analyse en laboratoire</p>	<p><u>Analyse:</u> P003, P004</p>	Idem photo : P003; P004
Chambre 1	5	Sol	Oui Étage 6 porte 7 - Chambre 1 : Sol	<p><u>Identifiant:</u> ZPSO002 <u>Echantillon:</u> MA2209144578/P003, réf. labo.: 22RB021422-003 MA2209144578/P004, réf. labo.: 22RB021422-004 <u>Description:</u> Couche1: Dalle de sol + Couche2: Colle bitumineuse + Couche3: Ragréage <u>Composant de la construction:</u> 5 - Planchers et planchers techniques - Revêtements de sols <u>Partie à sonder:</u> Couche1: Dalle de sol + Couche2: Colle bitumineuse + Couche3: Ragréage <u>Quantité estimée:</u> <u>Justificatif:</u> Après analyse en laboratoire</p>	<p><u>Analyse:</u> P003 <u>Partie analysée par le laboratoire:</u> - Phase 1 Matériau semi-dur de type dalle de sol (gris) Présence d'amiante - Phase 2 Matériau de type colle (fibreuse) (bitumineux) (noir) ; matériau semi-dur de type ragréage (gris) Présence d'amiante</p>

Dans le cas où des matériaux contenant de l'amiante ont été repérés, il convient s'il a lieu de confier le désamiantage à une entreprise certifiée. Le repérage est conforme à la réglementation dans le cadre de cette mission. Toutefois, il n'est jamais possible d'être parfaitement exhaustif, dans la mesure où un sondage n'est représentatif qu'à l'endroit précis du support investigué. Il convient donc de rester toujours très vigilant lors des travaux quant à l'éventuelle mise à jour de matériaux suspects ce qui nécessitera un repérage complémentaire.

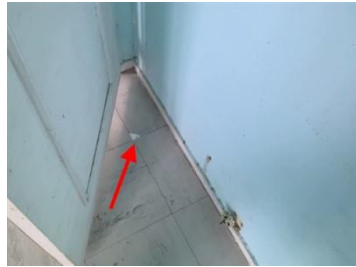
Séjour	6	Sol	Sondage et extension de la ZPSO du ou des échantillon(s) : P003, P004	<p><u>Identifiant:</u> ZPSO002 <u>Echantillon:</u> MA2209144578/P003, réf. labo.: 22RB021422-003 MA2209144578/P004, réf. labo.: 22RB021422-004 <u>Description:</u> Couche1: Dalle de sol + Couche2: Colle bitumineuse + Couche3: Ragréage <u>Composant de la construction:</u> 5 - Planchers et planchers techniques - Revêtements de sols <u>Partie à sonder:</u> Couche1: Dalle de sol + Couche2: Colle bitumineuse + Couche3: Ragréage <u>Quantité estimée:</u> <u>Justificatif:</u> Après analyse en laboratoire</p>	<p><u>Analyse:</u> P003, P004</p>	Idem photo : P003; P004
Chambre 2	7	Sol	Oui Étage 6 porte 7 - Chambre 2 : Sol	<p><u>Identifiant:</u> ZPSO002 <u>Echantillon:</u> MA2209144578/P003, réf. labo.: 22RB021422-003 MA2209144578/P004, réf. labo.: 22RB021422-004 <u>Description:</u> Couche1: Dalle de sol + Couche2: Colle bitumineuse + Couche3: Ragréage <u>Composant de la construction:</u> 5 - Planchers et planchers techniques - Revêtements de sols <u>Partie à sonder:</u> Couche1: Dalle de sol + Couche2: Colle bitumineuse + Couche3: Ragréage <u>Quantité estimée:</u> <u>Justificatif:</u> Après analyse en laboratoire</p>	<p><u>Analyse:</u> P004 <u>Partie analysée par le laboratoire:</u> - Phase 1 Matériau semi-dur de type dalle de sol (gris) Présence d'amiante - Phase 2 Matériau de type colle (fibreuse) (bitumineux) (noir) ; matériau semi-dur de type ragréage (gris) Présence d'amiante</p>
