## Rapport de Repérage des matériaux et produits contenant de l'amiante avant réalisation de travaux dans un immeuble bâti

Numéro de dossier : MA2212184794  
Rapport édité le : 15/12/2022

7 AVENUE CHARLES PEGUY  
77000 MELUN  
Bat. 7 Etage 7; Porte 8

Lot numéro 13LDM0708,

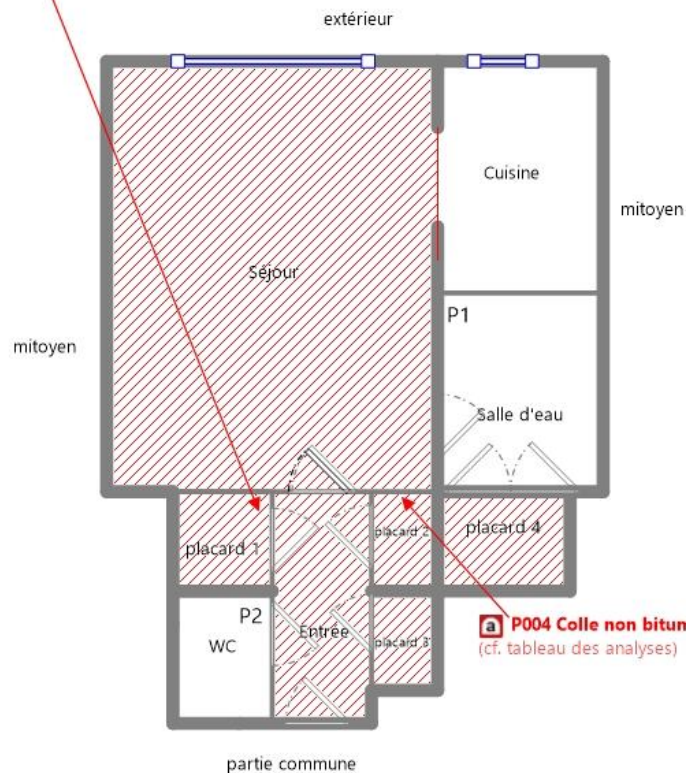
7ème Etage Sol porte 8

ZPSO	Niveau	Localisation	Zone	Description du prélèvement réalisé	Surface indicative
ZPSO002	7ème étage porte 8	Entrée; placard; Séjour; placard 2; placard 3; placard 4	Sol	<p><b>Analyse : P003</b></p> <ul style="list-style-type: none"> <li>- Phase 1 Matériau semi-dur de type dalle de sol (blanc) (Présence d'amiante)</li> <li>- Phase 2 Matériau de type colle (fibreuse) (bitumineux) (noir); matériau semi-dur (noir); matériau semi-dur de type ragréage (gris) (Présence d'amiante)</li> <li>- Phase 4 Matériau souple de type revêtement de sol (fibreuse) (beige) (clair) (Absence d'amiante)</li> <li>- Phase 5 Matériau souple de type revêtement de sol (fibreuse) (beige) (foncé) (Absence d'amiante)</li> <li>- Phase 7 Matériau souple de type revêtement de sol (fibreuse) (beige) (foncé) en traces; matériau de type colle (jaune); matériau de type peinture (beige); matériau semi-dur (blanc) (Absence d'amiante)</li> </ul> <p><b>Analyse : P004</b></p> <ul style="list-style-type: none"> <li>- Phase 2 Matériau souple de type revêtement de sol (fibreuse) (beige) (foncé) (Absence d'amiante)</li> <li>- Phase 4 Matériau de type colle (jaune); matériau de type peinture (blanc); matériau souple de type revêtement de sol (fibreuse) (beige) (clair) (Absence d'amiante)</li> <li>- Phase 5 Matériau de type colle (jaune); matériau semi-dur de type dalle de sol (gris) (Présence d'amiante)</li> <li>- Phase 6 Matériau de type colle (fibreuse) (bitumineux) (noir); matériau semi-dur (gris) en traces; matériau dur de type mortier, béton, chape (gris) en traces (Présence d'amiante)</li> </ul>	25m2

**a P003 Dalle de sol blanche + Colle bitumineuse + Ragrée gris EP**  
(cf. tableau des analyses)

**a P004 Colle non bitumineuse + Dalle de sol grise + Colle bitumineuse EP**  
(cf. tableau des analyses)

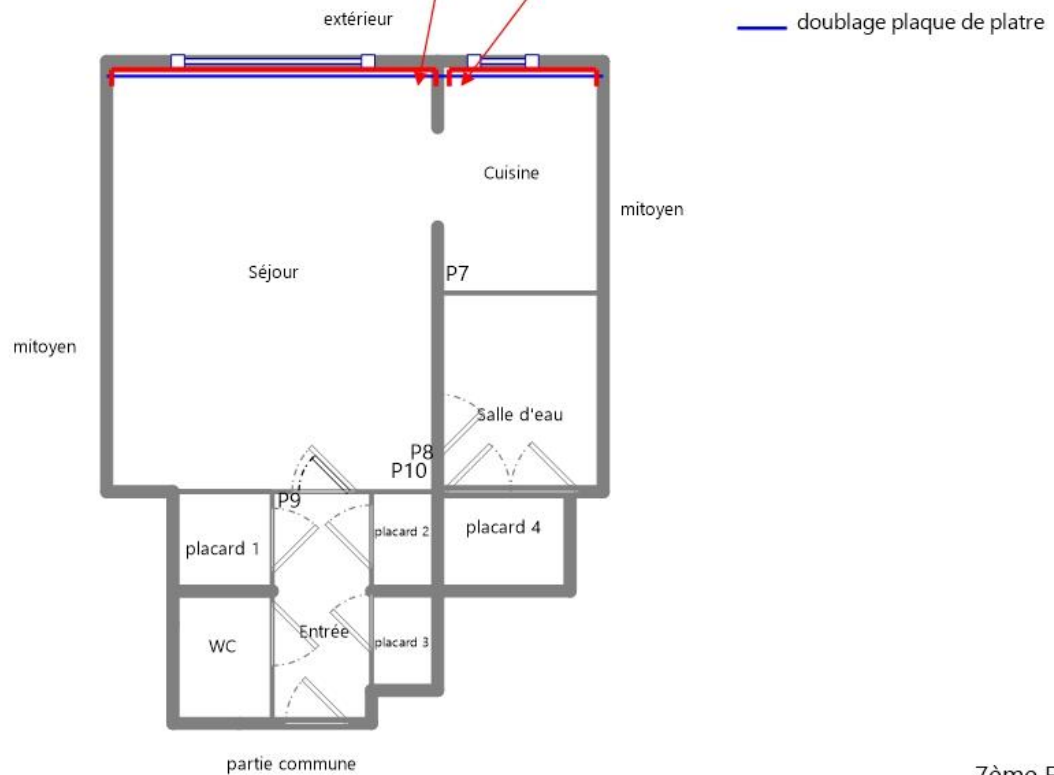
7ème Etage Mur porte 8

ZPSO003	7ème étage porte 8	Séjour; Cuisine	Doublages avec liaisons sur murs et plafonds	<p><b>Analyse : P005</b></p> <ul style="list-style-type: none"> <li>- Phase 2 Matériau de type maillage de fibres et liant (blanc); matériau de type système d'enduit peinture (blanc); matériau semi-dur (beige); matériau souple fibreuse de type papier, carton (blanc); matériau semi-dur de type enduit (blanc); matériau souple fibreuse de type papier, carton (gris); matériau semi-dur (blanc); matériau souple fibreuse de type papier, carton (marron); matériau semi-dur de type plâtre (fibreuse) (blanc) (Présence d'amiante)</li> <li>- Phase 3 Matériau souple fibreuse de type papier, carton (blanc) (Absence d'amiante)</li> <li>- Phase 4 Matériau souple fibreuse de type papier, carton (gris) (Absence d'amiante)</li> <li>- Phase 5 Matériau souple fibreuse de type papier, carton (marron) (Absence d'amiante)</li> <li>- Phase 6 Matériau semi-dur de type plâtre (fibreuse) (blanc) (Absence d'amiante)</li> </ul> <p><b>Analyse : P006</b></p> <ul style="list-style-type: none"> <li>- Phase 2 Matériau de type maillage de fibres et liant (blanc); matériau semi-dur de type enduit (blanc); matériau souple fibreuse de type papier, carton (blanc); matériau semi-dur (fibreuse) (blanc); matériau souple fibreuse de type papier, carton (beige); matériau semi-dur (beige); matériau souple fibreuse de type papier, carton (gris); matériau semi-dur de type plâtre (fibreuse) (blanc) en traces (Présence d'amiante)</li> <li>- Phase 3 Matériau souple fibreuse de type papier, carton (blanc) (Absence d'amiante)</li> <li>- Phase 4 Matériau souple fibreuse de type papier, carton (beige) (Absence d'amiante)</li> <li>- Phase 5 Matériau souple fibreuse de type papier, carton (gris) (Absence d'amiante)</li> <li>- Phase 6 Matériau semi-dur de type plâtre (fibreuse) (blanc) (Absence d'amiante)</li> </ul>	13m2

**a P006 Peinture + Enduit de jointoiment + Bandes + plaques de plâtre EP**  
(cf. tableau des analyses)

**a P005 Peinture + Enduit de jointoiment + Bandes + plaques de plâtre EP**  
(cf. tableau des analyses)
