Rapport de Repérage des matériaux et produits contenant de l'amiante avant réalisation de travaux dans un immeuble bâti

Numéro de dossier : MA2211177853
Rapport édité le : 25/11/2022

7 AVENUE CHARLES PEGUY
77000 MELUN
Etage 10, Logement 4
Lot numéro 13ldm1004,

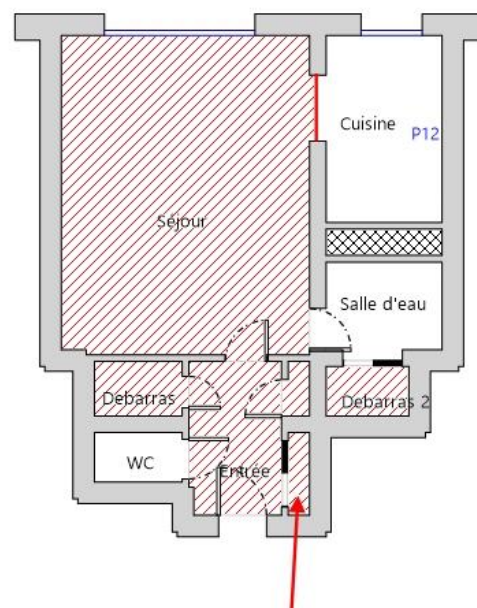
Sols

a P011 Dalle de sol grise + Colle non bitumineuse + Colle bitumineuse + Ragréage beige
(cf. tableau des analyses)

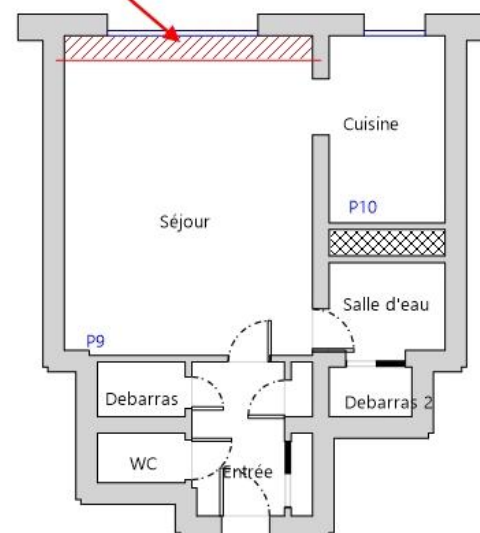
Plafonds

ZPSO	Niveau	Localisation	Zone	Description du prélèvement réalisé	Surface indicative
ZPSO003	10eme étage porte 4	Séjour	Doublages avec liaisons sur murs et plafonds	<u>Analyse : P005</u> - Phase 2 Matériau de type maillage de fibres et liant (blanc) ; matériau de type système d'enduit peinture (blanc) ; matériau semi-dur de type plaque (plâtreux) (marron) (Présence d'amiante)	10m2
ZPSO008	10eme étage porte 4	Entrée; Debarras; Séjour; Debarras 2	Sol	<u>Analyse : P011</u> - Phase 1 Matériau souple de type revêtement de sol (marron) (Absence d'amiante) - Phase 2 Matériau semi-dur de type dalle de sol (gris) (Présence d'amiante) - Phase 3 Matériau de type colle (jaune) ; matériau de type colle bitumineux (noir) ; matériau semi-dur (beige) (Présence d'amiante)	28m2

ZPSO003 Couche1: Peinture décorative (pailletées, gouttelettes, ...) + Couche2: Enduit de jointoiment des plaques de plâtre

Dans le cas où des matériaux contenant de l'amiante ont été repérés, il convient s'il a lieu de confier le désamiantage à une entreprise certifiée. Le repérage est conforme à la réglementation dans le cadre de cette mission. Toutefois, il n'est jamais possible d'être parfaitement exhaustif, dans la mesure où un sondage n'est représentatif qu'à l'endroit précis du support investigué. Il convient donc de rester toujours très vigilant lors des travaux quant à l'éventuelle mise à jour de matériaux suspects ce qui nécessitera un repérage complémentaire.
