Rapport de Repérage Amiante Avant réalisation de travaux dans un immeuble bâti

Numéro de dossier : M6487155
Date d'intervention : 05/11/2021

25 RUE DU CL DE LATOUR
77000 MELUN
Porte 1

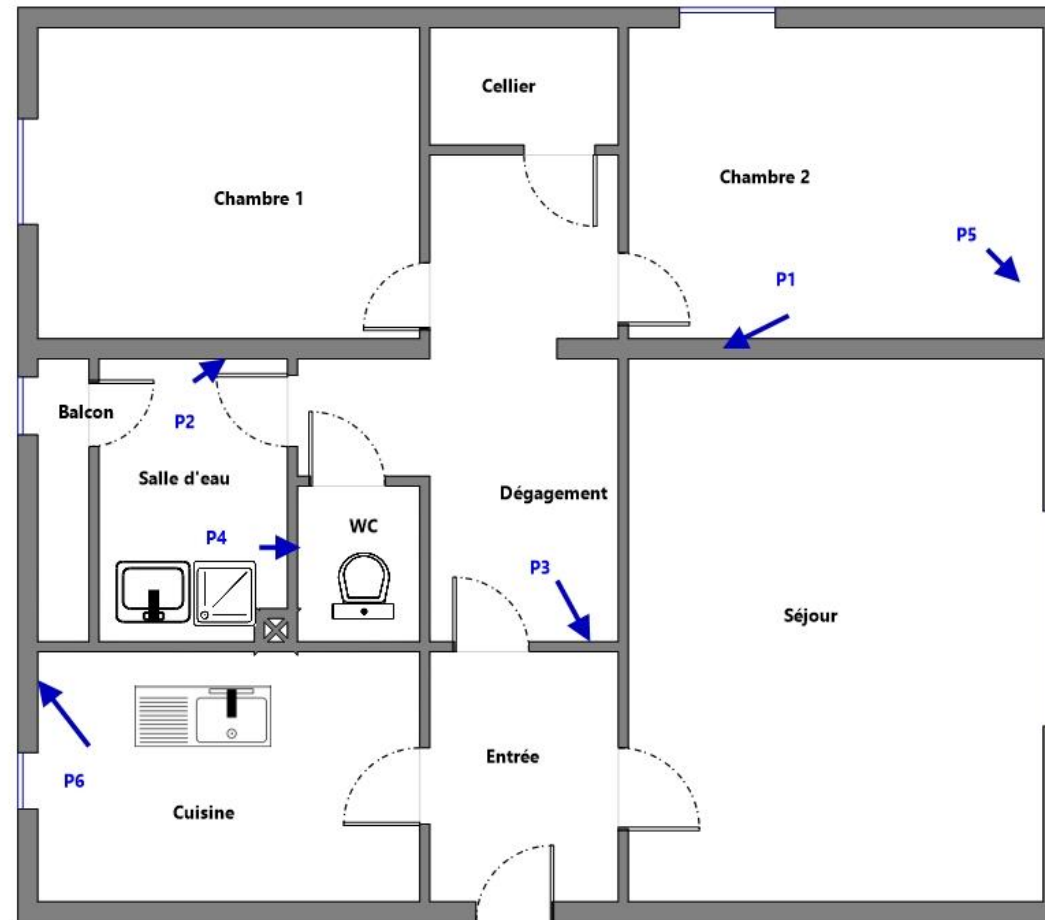
Parois vertical

ZPSO	Niveau	Localisation	Zone	Description du prélèvement réalisé*
ZPSO008	2ème étage Porte 1	Cellier; Chambre 2	Sol	<u>Analyse : P013</u> - Phase 1 Matériau semi-dur de type dalle de sol (noir) (Présence d'amiante) - Phase 2 Matériau de type colle bitumineux (noir) ; matériau semi-dur (gris) (Présence d'amiante)
ZPSO009	2ème étage Porte 1	Cuisine	Sol	<u>Analyse : P014</u> - Phase 1 Matériau souple de type revêtement de sol (gris) (Absence d'amiante) - Phase 2 Matériau souple de type revêtement de sol (marron) (Absence d'amiante) - Phase 3 Matériau semi-dur de type dalle de sol (gris) (Présence d'amiante) - Phase 4 Matériau de type colle (jaune) ; matériau de type colle bitumineux (noir) ; matériau de type colle (jaune) (Présence d'amiante)
ZPSO010	2ème étage Porte 1	Salle d'eau	Sol	<u>Analyse : P015</u> - Phase 1 Matériau souple de type revêtement de sol (beige) (Absence d'amiante) - Phase 2 Matériau semi-dur de type dalle de sol (noir) (Présence d'amiante) - Phase 3 Matériau de type colle (jaune) ; matériau de type colle bitumineux (noir) ; matériau semi-dur de type ragréage (gris) (Présence d'amiante)

ZPSO011	2ème étage Porte 1	WC	Sol	<u>Analyse : P016</u> - Phase 1 Matériau souple de type revêtement de sol (beige) (Absence d'amiante) - Phase 2 Matériau souple de type dalle de sol (beige) (Absence d'amiante) - Phase 3 Matériau de type colle (jaune) ; matériau semi-dur de type dalle de sol (noir) en traces ; matériau de type colle (transparent) (Présence d'amiante)
ZPSO012	2ème étage Porte 1	Dégagement; Séjour	Sol	<u>Analyse : P017</u> - Phase 2 Matériau de type peinture (marron) ; matériau souple de type plaque (fibreuse) (marron) (Absence d'amiante) - Phase 3 Matériau semi-dur de type dalle de sol (noir) (Présence d'amiante)
