Rapport de Repérage des matériaux et produits contenant de l'amiante avant réalisation de travaux dans un immeuble bâti

Numéro de dossier : MA2209132502
Date d'intervention : 06/09/2022

27 Rue du Colonel de Latour
(13LDQ0202)
77000 Melun
Etage 2; Porte 22

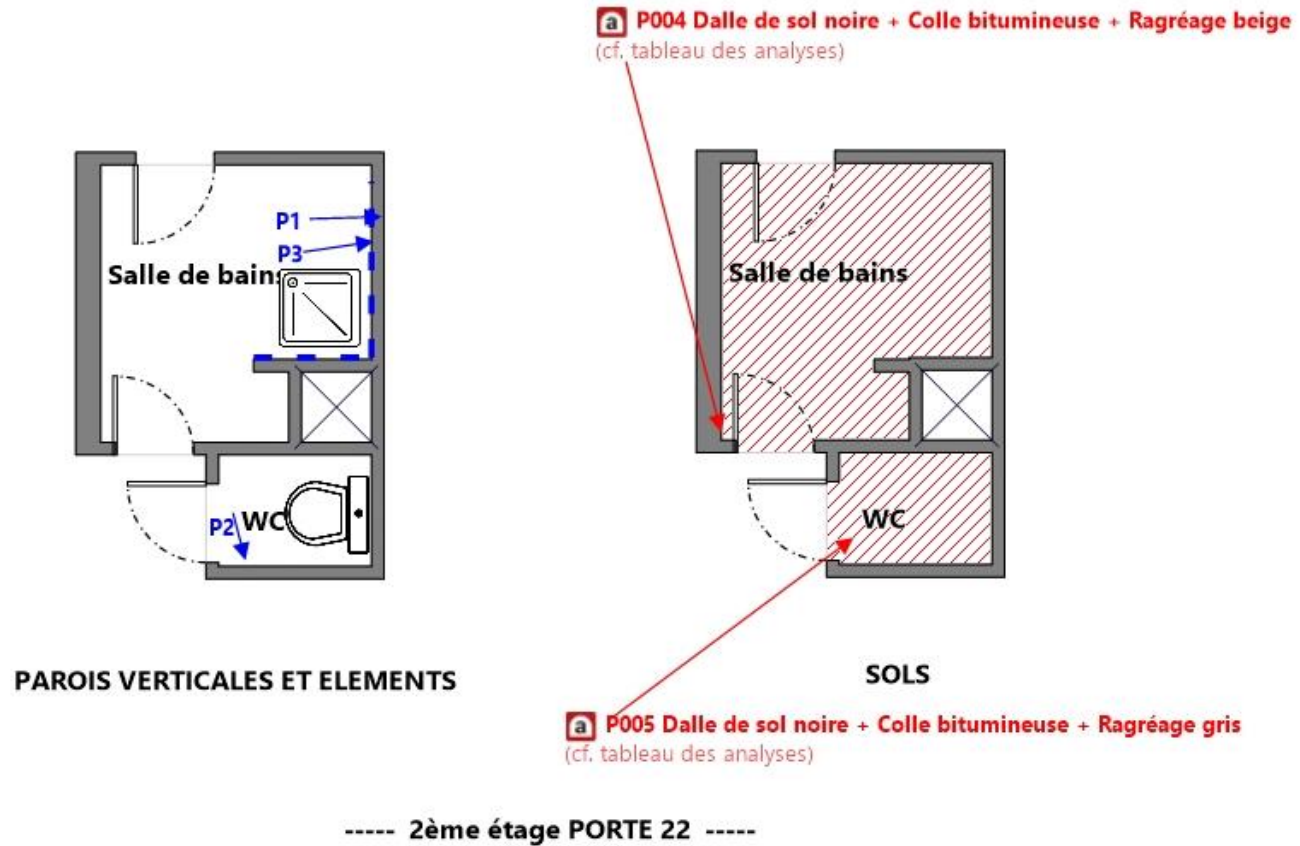
| | Planche de repérage des matériaux et produits amiantés |

| ZPSO | Niveau | Localisation | Zone | Description du prélèvement réalisé | Surface indicative |
|---|---|---|---|--|---|
| ZPSO003 | 2ème étage PORTE 22 | Salle de bains; WC | Sol | <p><u>Analyse : P004</u></p> <ul style="list-style-type: none"> - Phase 1 Matériau semi-dur de type dalle de sol (bitumineux) (noir) (Présence d'amiante) - Phase 2 Matériau de type colle bitumineux (noir) ; matériau semi-dur de type ragréage (beige) (Présence d'amiante) <p><u>Analyse : P005</u></p> <ul style="list-style-type: none"> - Phase 1 Matériau semi-dur de type dalle de sol (bitumineux) (noir) (Présence d'amiante) - Phase 2 Matériau de type colle bitumineux (noir) ; matériau semi-dur (blanc) ; matériau dur de type mortier, béton, chape (gris) (Présence d'amiante) | 14m2 |

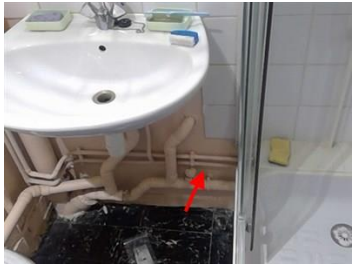
| Localisation | n° de sondage | Zone | Prélèvement effectué / Sondage et extension | Echantillon | Analyse | Photo |
|---|---|---|---|--|--|--|
| Salle de bains | 1 | Cloison | Oui 2ème étage PORTE 22 - Salle de bains : Mur D | <p><u>Identifiant:</u> ZPSO001</p> <p><u>Echantillon:</u> MA2209132502/P001, réf. labo.: 22EK077678-001 MA2209132502/P002, réf. labo.: 22EK077678-002</p> <p><u>Description:</u> Couche1: Peinture décorative (pailletées, gouttelettes, ...) + Couche2: Enduit à base de plâtre lissé ou taloché</p> <p><u>Composant de la construction:</u> 3 - Parois verticales intérieures - Revêtements de murs, poteaux, cloisons, gaines, coffres + 3 - Parois verticales intérieures - Murs et cloisons maçonnés</p> <p><u>Partie à sonder:</u> Couche1: Peinture décorative (pailletées, gouttelettes, ...) + Couche2: Enduit à base de plâtre lissé ou taloché</p> <p><u>Quantité estimée:</u></p> <p><u>Justificatif:</u> Après analyse en laboratoire</p> | <p><u>Analyse:</u> P001</p> <p><u>Partie analysée par le laboratoire:</u> - Matériau de type système d'enduit peinture (beige) ; matériau dur de type mortier, béton, chape (gris) : Absence d'amiante</p> | |
