# Rapport de repérage des matériaux et produits contenant de l'amiante avant réalisation de travaux dans un immeuble bâti

Numéro de dossier : MA2203035976  
Date d'édition: 11/04/2022

HABITAT 77 OPH DE SEINE ET MARNE  
77002 MELUN

13LDR0301  
29 RUE DU CL DE LATOUR (13LDR0301)  
77000 MELUN

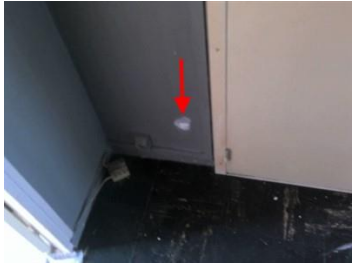
Localisation	n° de sondage	Zone	Prélèvement effectué / Sondage et extension	Echantillon	Analyse	Photo
Entrée	1	Mur de refend	Oui 3ème étage Porte 1 - Entrée : Mur de refend	<p><u>Identifiant:</u> ZPSO001 <u>Echantillon:</u> MA2203035976/P001, réf. labo.: 22RI014826-001 MA2203035976/P002, réf. labo.: 22RI014826-002 <u>Description:</u> Couche1: Peinture décorative (pailletées, gouttelettes, ...) + Couche2: Enduit à base de plâtre lissé ou taloché <u>Composant de la construction:</u> 3 - Parois verticales intérieures - Revêtements de murs, poteaux, cloisons, gaines, coffres + 3 - Parois verticales intérieures - Murs et cloisons maçonnés <u>Partie à sonder:</u> Couche1: Peinture décorative (pailletées, gouttelettes, ...) + Couche2: Enduit à base de plâtre lissé ou taloché <u>Justificatif:</u> Après analyse en laboratoire</p>	<p><u>Analyse:</u> P001 <u>Partie analysée par le laboratoire:</u> - Phase 2 Matériau de type maillage de fibres et liant (gris) ; matériau de type système d'enduit peinture (jaune) ; matériau dur de type mortier, béton, chape (gris) en traces Absence d'amiante</p>

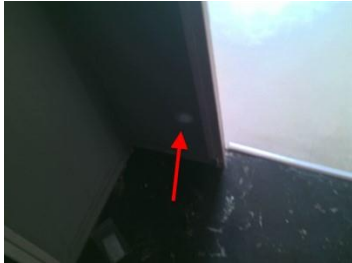
Localisation	n° de sondage	Zone	Prélèvement effectué / Sondage et extension	Echantillon	Analyse	Photo
Entrée	1	Cloison	Oui 3ème étage Porte 1 - Entrée : Cloison	<p><u>Identifiant:</u> ZPSO002</p> <p><u>Echantillon:</u> MA2203035976/P003, réf. labo.: 22RI014826-003 MA2203035976/P004, réf. labo.: 22RI014826-004</p> <p><u>Description:</u> Couche1: Peinture décorative (pailletées, gouttelettes, ...) + Couche2: Enduit à base de plâtre lissé ou taloché</p> <p><u>Composant de la construction:</u> 3 - Pariois verticales intérieures - Revêtements de murs, poteaux, cloisons, gaines, coffres + 3 - Pariois verticales intérieures - Murs et cloisons maçonnés</p> <p><u>Partie à sonder:</u> Couche1: Peinture décorative (pailletées, gouttelettes, ...) + Couche2: Enduit à base de plâtre lissé ou taloché</p> <p><u>Justificatif:</u> Après analyse en laboratoire</p>	<p><u>Analyse:</u> P003</p> <p><u>Partie analysée par le laboratoire:</u> - Phase 2 Matériau de type maillage de fibres et liant (gris) ; matériau de type système d'enduit peinture (jaune) ; matériau dur de type mortier, béton, chape (gris) en traces</p> <p>Absence d'amiante</p>

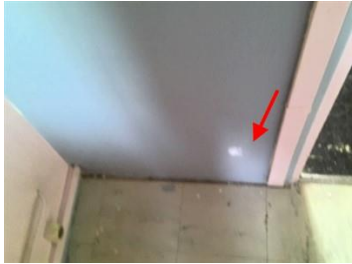
Cuisine	2	Cloison	Oui 3ème étage Porte 1 - Cuisine : Cloison	<p><u>Identifiant:</u> ZPSO002</p> <p><u>Echantillon:</u> MA2203035976/P003, réf. labo.: 22RI014826-003 MA2203035976/P004, réf. labo.: 22RI014826-004</p> <p><u>Description:</u> Couche1: Peinture décorative (pailletées, gouttelettes, ...) + Couche2: Enduit à base de plâtre lissé ou taloché</p> <p><u>Composant de la construction:</u> 3 - Pariois verticales intérieures - Revêtements de murs, poteaux, cloisons, gaines, coffres + 3 - Pariois verticales intérieures - Murs et cloisons maçonnés</p> <p><u>Partie à sonder:</u> Couche1: Peinture décorative (pailletées, gouttelettes, ...) + Couche2: Enduit à base de plâtre lissé ou taloché</p> <p><u>Justificatif:</u> Après analyse en laboratoire</p>	<p><u>Analyse:</u> P004</p> <p><u>Partie analysée par le laboratoire:</u> - Matériau de type système d'enduit peinture (gris) ; matériau dur de type mortier, béton, chape (gris) : Absence d'amiante</p>

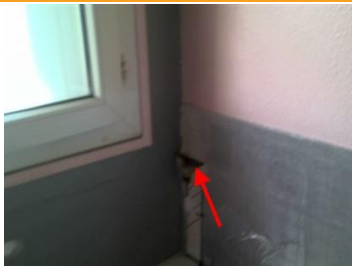
Localisation	n° de sondage	Zone	Prélèvement effectué / Sondage et extension	Echantillon	Analyse	Photo
Cuisine	1	Faïence	Oui 3ème étage Porte 1 - Cuisine : Faïence	<u>Identifiant:</u> ZPSO005 <u>Réf. échantillon:</u> MA2203035976/P008 <u>Réf. laboratoire:</u> 22RI014826-008 <u>Description:</u> Colle de faïence+joint <u>Composant de la construction:</u> 3 - Parois verticales intérieures - Revêtements de murs, poteaux, cloisons, gaines, coffres <u>Partie à sonder:</u> Colle de faïence+joint <u>Justificatif:</u> Après analyse en laboratoire	<u>Analyse:</u> P008 <u>Partie analysée par le laboratoire:</u> - Matériau dur de type carrelage, faïence (blanc) ; matériau de type peinture (beige) ; matériau semi-dur de type joint (bleu) ; matériau dur de type ciment-colle (beige) : Absence d'amiante

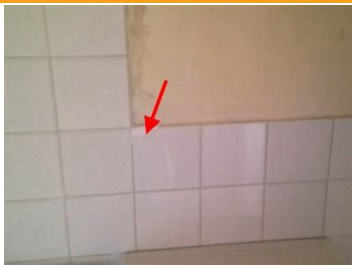
Localisation	n° de sondage	Zone	Prélèvement effectué / Sondage et extension	Echantillon	Analyse	Photo
Salle de bains	1	Faïence	Oui 3ème étage Porte 1 - Salle de bains : Faïence	<u>Identifiant:</u> ZPSO006 <u>Réf. échantillon:</u> MA2203035976/P009 <u>Réf. laboratoire:</u> 22RI014826-009 <u>Description:</u> Colle de faïence+joint <u>Composant de la construction:</u> 3 - Parois verticales intérieures - Revêtements de murs, poteaux, cloisons, gaines, coffres <u>Partie à sonder:</u> Colle de faïence+joint <u>Justificatif:</u> Après analyse en laboratoire	<u>Analyse:</u> P009 <u>Partie analysée par le laboratoire:</u> - Matériau dur de type carrelage, faïence (blanc) ; matériau de type peinture (beige) ; matériau souple de type joint (blanc) ; matériau dur de type ciment-colle (beige) ; matériau de type peinture (orange) ; matériau semi-dur (beige) ; matériau (pulvérulent) (noir) : Absence d'amiante

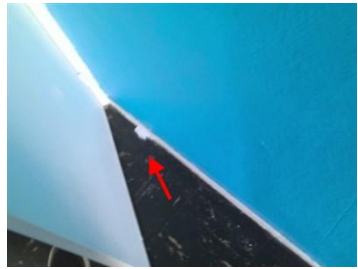
ZPSO	Niveau	Localisation	Zone	Description du prélèvement réalisé	Surface indicative
ZPSO008	3ème étage Porte 1	Entrée; Dégagement; WC; Cellier; Chambre 1; Chambre 2	Sol	<p><u>Analyse : P012</u>                      - Phase 1 Matériau semi-dur de type dalle de sol (noir) (Présence d'amiante)                      - Phase 2 Matériau de type peinture (blanc); matériau semi-dur (beige); matériau de type colle bitumineux (noir); matériau de type peinture (beige); matériau dur de type mortier, béton, chape (gris) (Présence d'amiante)</p> <p><u>Analyse : P013</u>                      - Phase 2 Matériau (polymérisé) (fibreuse) (jaune); matériau (pulvérulent) (beige); matériau semi-dur de type dalle de sol (noir) en traces (Présence d'amiante)                      - Phase 3 Matériau semi-dur de type dalle de sol (noir) (Présence d'amiante)</p>	32.28m <sup>2</sup>
ZPSO009	3ème étage Porte 1	Cuisine	Sol	<p><u>Analyse : P014</u>                      - Phase 1 Matériau semi-dur de type dalle de sol (gris) (Présence d'amiante)                      - Phase 2 Matériau (marron); matériau de type colle bitumineux (noir); matériau de type peinture (gris); matériau dur de type mortier, béton, chape (gris) (Présence d'amiante)</p>	6.4m <sup>2</sup>

Chambre 1	5	Sol	Oui 3ème étage Porte 1 - Chambre 1 : Sol	<p><u>Identifiant:</u> ZPSO008 <u>Echantillon:</u> MA2203035976/P012, réf. labo.: 22RI014826-012 MA2203035976/P013, réf. labo.: 22RI014826-013 <u>Description:</u> Couche1: Dalle de sol + Couche2: Colle bitumineuse + Couche3: Ragréage <u>Composant de la construction:</u> 5 - Planchers et planchers techniques - Revêtements de sols <u>Partie à sonder:</u> Couche1: Dalle de sol + Couche2: Colle bitumineuse + Couche3: Ragréage <u>Justificatif:</u> Après analyse en laboratoire</p>	<p><u>Analyse:</u> P012 <u>Partie analysée par le laboratoire:</u> - Phase 1 Matériau semi-dur de type dalle de sol (noir) Présence d'amiante - Phase 2 Matériau de type peinture (blanc) ; matériau semi-dur (beige) ; matériau de type colle bitumineux (noir) ; matériau de type peinture (beige) ; matériau dur de type mortier, béton, chape (gris) Présence d'amiante</p>

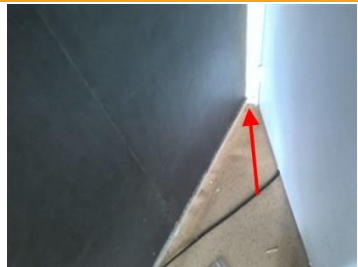
Chambre 2	6	Sol	Oui 3ème étage Porte 1 - Chambre 2 : Sol	<p><u>Identifiant:</u> ZPSO008 <u>Echantillon:</u> MA2203035976/P012, réf. labo.: 22RI014826-012 MA2203035976/P013, réf. labo.: 22RI014826-013 <u>Description:</u> Couche1: Dalle de sol + Couche2: Colle bitumineuse + Couche3: Ragréage <u>Composant de la construction:</u> 5 - Planchers et planchers techniques - Revêtements de sols <u>Partie à sonder:</u> Couche1: Dalle de sol + Couche2: Colle bitumineuse + Couche3: Ragréage <u>Justificatif:</u> Après analyse en laboratoire</p>	<p><u>Analyse:</u> P013 <u>Partie analysée par le laboratoire:</u> - Phase 2 Matériau (polymérisé) (fibreuse) (jaune) ; matériau (pulvérulent) (beige) ; matériau semi-dur de type dalle de sol (noir) en traces Présence d'amiante - Phase 3 Matériau semi-dur de type dalle de sol (noir) Présence d'amiante</p>
