Repérage Amiante Avant Travaux

Numéro de dossier : MA2112042557
Date d'intervention : 13/12/2021

13LDT0002
33 RUE DU CL DE LATOUR
77000 MELUN

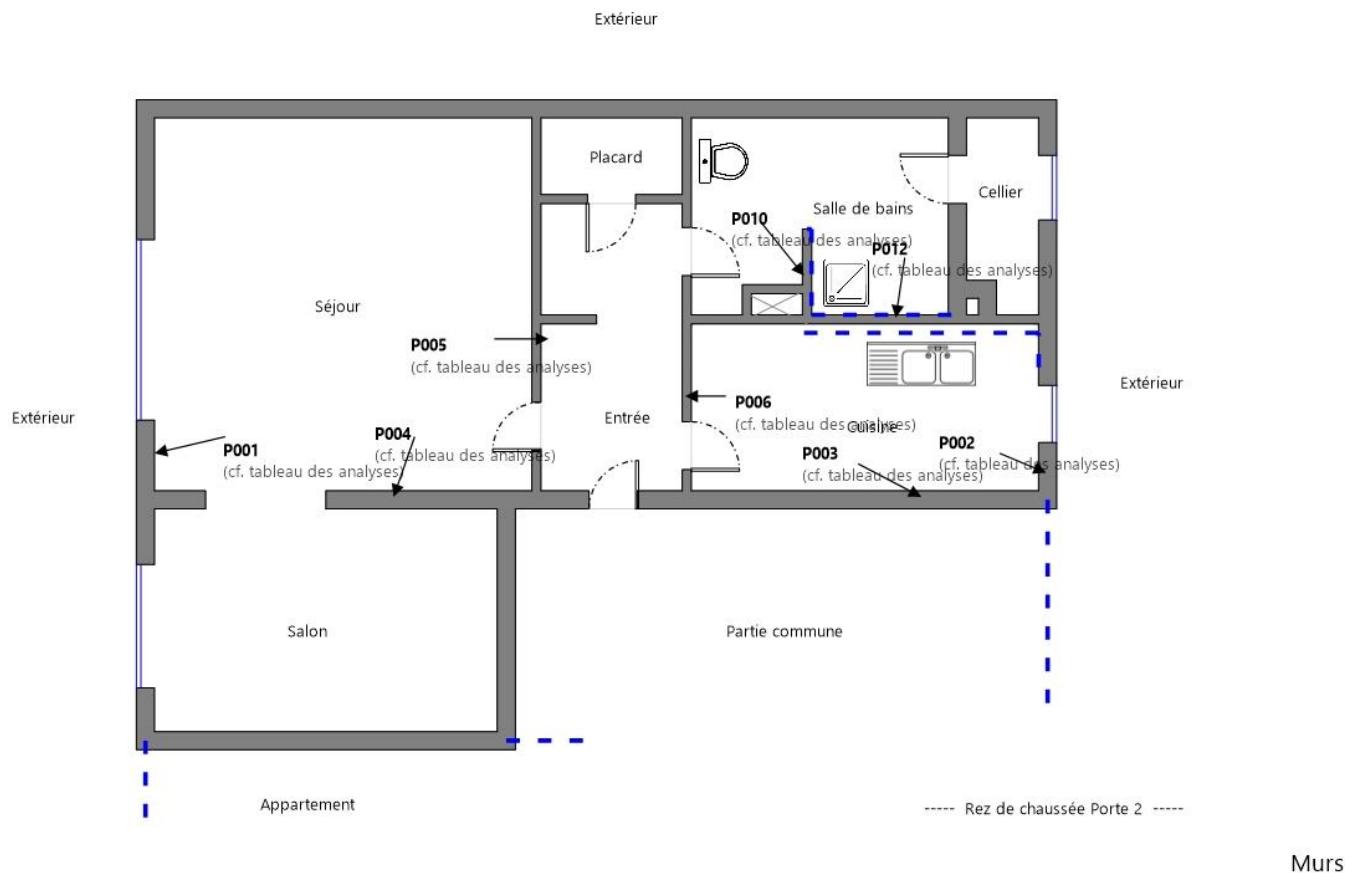
Planche de repérage des matériaux et produits amiantés
Affaire	MA2112042557
Opération	BENDERDOUCH ala eddine
Site	13LDT0002
	33 RUE DU CL DE LATOUR
	77000 MELUN
Date de réalisation	23/12/2021
Matériaux et produits contenant de l'amiante	
	Surface amianté
	Linéaire / paroi amianté (type 1)
	Linéaire / paroi amianté (type 2)
	Conduit amianté
Sondages destructifs / Prélèvements	
	Px Prélèvement Positif
	Px Prélèvement négatif
	S Sondage destructif
Types de murs	
	Mur Porteur
	Mur Cloison (type 1)
	Mur Cloison (type 2)
	Gaine technique
Éléments ou pièces non visités	
	Local non visitée
	Élément non visité

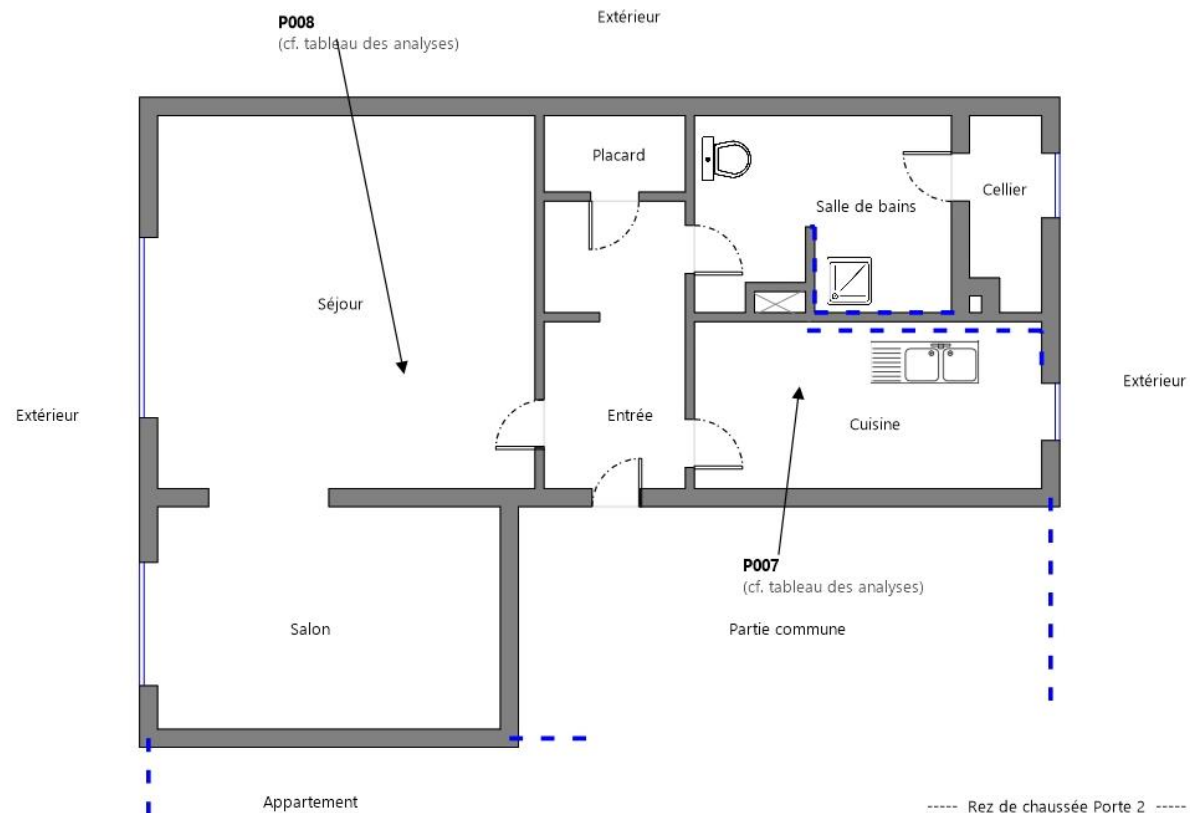
Planche de repérage des matériaux et produits amiantés
Affaire	MA2112042557
Opération	BENDERDOUCH ala eddine
Site	13LDT0002
	33 RUE DU CL DE LATOUR
	77000 MELUN
Date de réalisation	23/12/2021
Matériaux et produits contenant de l'amiante	
	Surface amianté
	Linéaire / paroi amianté (type 1)
	Linéaire / paroi amianté (type 2)
	Conduit amianté
Sondages destructifs / Prélèvements	
	Prélèvement Positif
	Prélèvement négatif
	Sondage destructif
Types de murs	
	Mur Porteur
	Mur Cloison (type 1)
	Mur Cloison (type 2)
	Gaine technique
Éléments ou pièces non visités	
	Local non visité
	Élément non visité

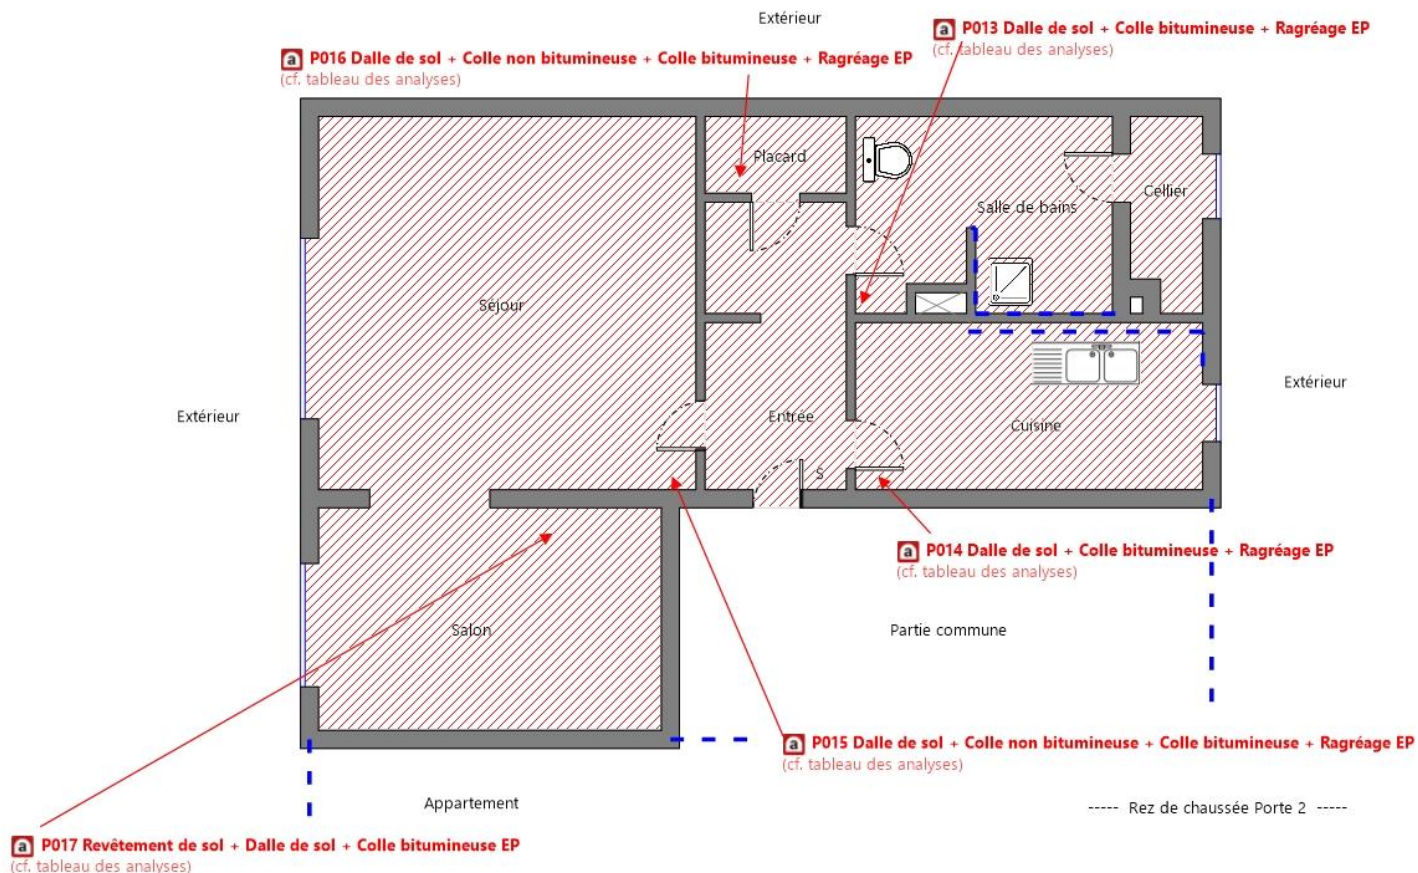
Planche de repérage des matériaux et produits amiantés
Affaire	MA2112042557
Opération	BENDERDOUCH ala eddine
Site	13LDT0002
	33 RUE DU CL DE LATOUR 77000 MELUN
Date de réalisation	23/12/2021
Matériaux et produits contenant de l'amiante	
	Surface amianté
	Linéaire / paroi amianté (type 1)
	Linéaire / paroi amianté (type 2)
	Conduit amianté
Sondages destructifs / Prélèvements	
	Px Prélèvement Positif
	Px Prélèvement négatif
	Sondage destructif
Types de murs	
	Mur Porteur
	Mur Cloison (type 1)
	Mur Cloison (type 2)
	Gaine technique
Eléments ou pièces non visités	
	Local non visitée
	Elément non visité

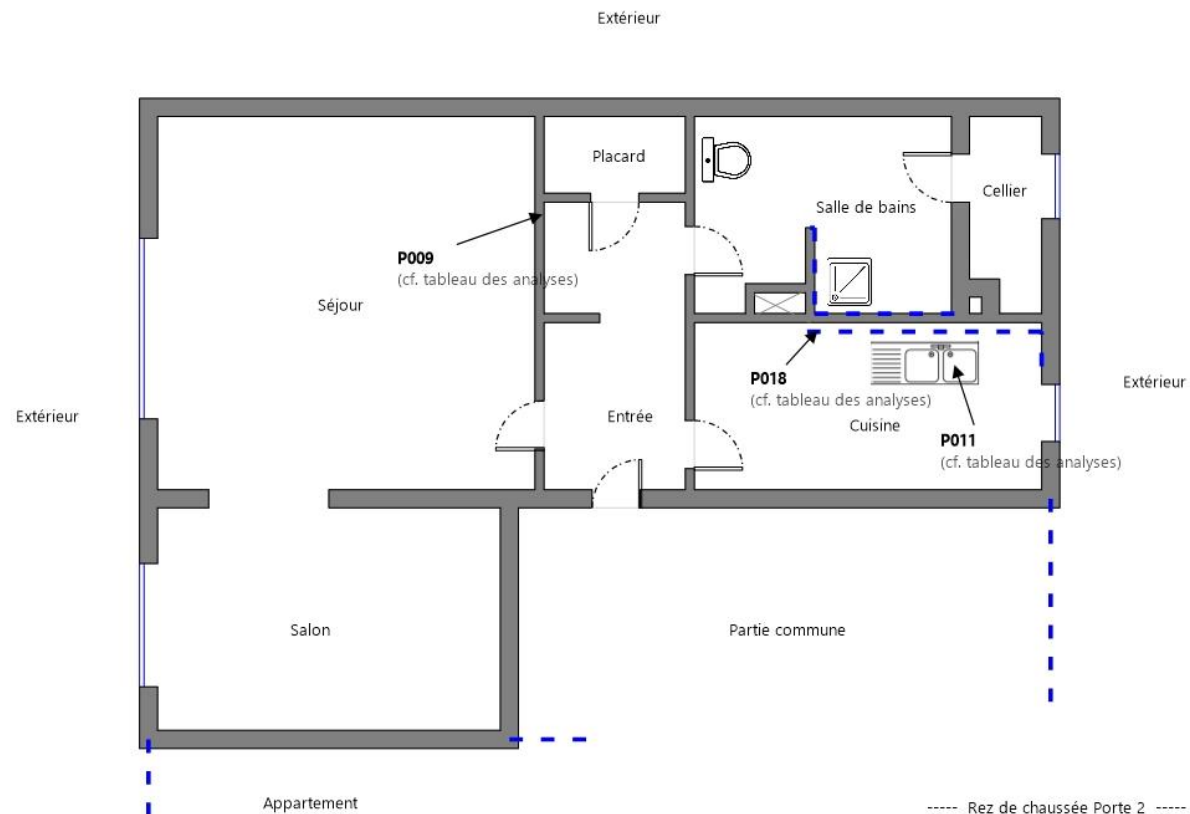
Planche de repérage des matériaux et produits amiantés
Affaire	MA2112042557
Opération	BENDERDOUCH ala eddine
Site	13LDT0002
	33 RUE DU CL DE LATOUR
	77000 MELUN
Date de réalisation	23/12/2021
Matériaux et produits contenant de l'amiante	
	Surface amianté
	Linéaire / paroi amianté (type 1)
	Linéaire / paroi amianté (type 2)
	Conduit amianté
Sondages destructifs / Prélèvements	
	Prélèvement Positif
	Prélèvement négatif
	Sondage destructif
Types de murs	
	Mur Porteur
	Mur Cloison (type 1)
	Mur Cloison (type 2)
	Gaine technique
Eléments ou pièces non visités	
	Local non visité
	Elément non visité
