Rapport de Repérage des matériaux et produits contenant de l'amiante avant réalisation de travaux dans un immeuble bâti

Numéro de dossier : MA2310185640_c01
Rapport édité le : 14/11/2023

5 AVENUE A. DE SAINT EXUPERY
77000 MELUN
Bat. 5; Etage 4; Porte 2

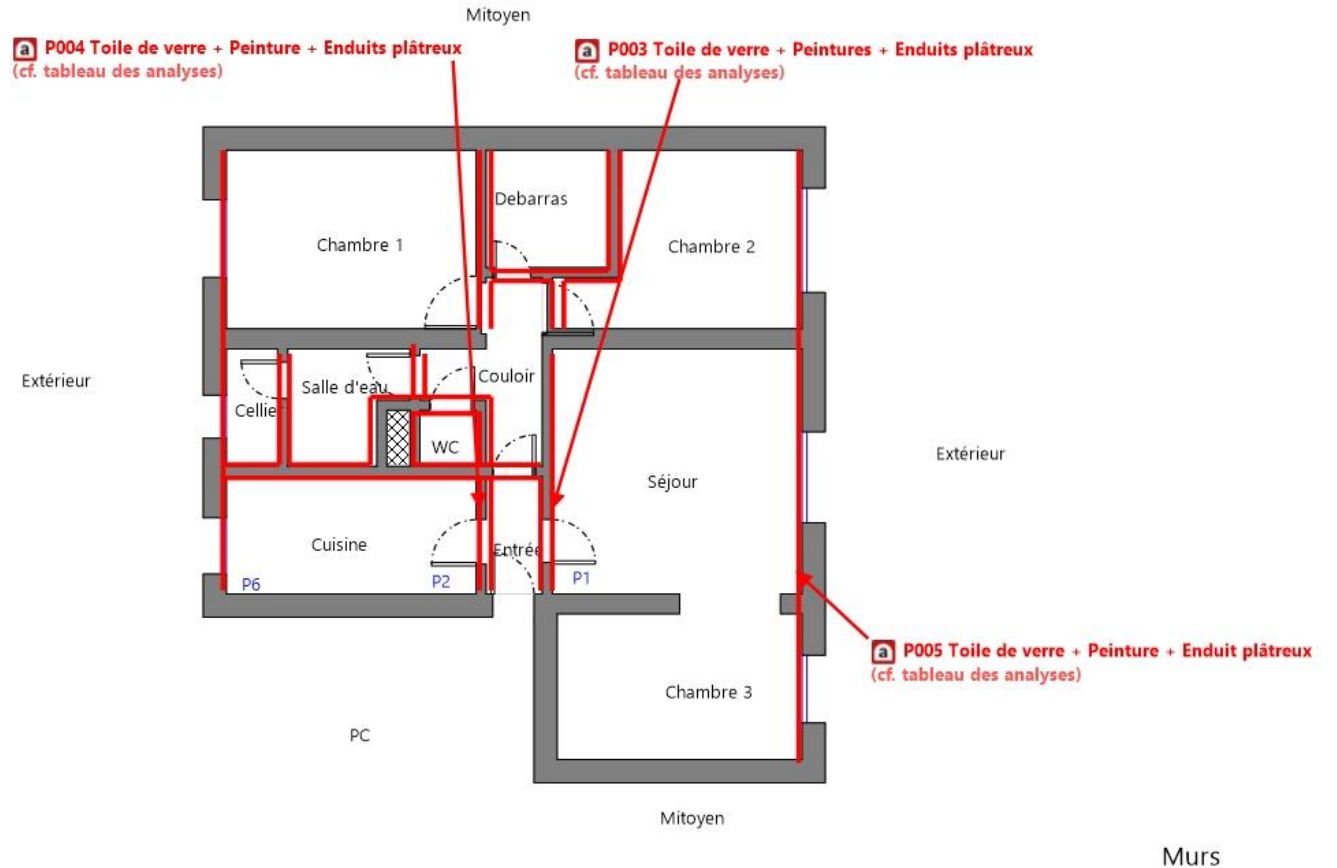
ZPSO	Niveau	Localisation	Zone	Description du prélèvement réalisé	Surface indicative
ZPSO002	4ème étage	Entrée; Cuisine; Couloir; WC; Salle d'eau; Cellier; Chambre 1; Chambre 2; Debarras; Séjour; Chambre 3	Cloison	<p><u>Analyse : P003</u></p> <ul style="list-style-type: none"> - Phase 2 Matériau de type maillage de fibres et liant (blanc) ; matériau de type système d'enduit peinture (orange) ; matériau de type système d'enduit peinture (blanc) ; matériau souple fibreux de type papier, carton (beige) ; matériau semi-dur de type enduit (blanc) ; matériau semi-dur de type plaque (plâtreux) (marron) (Présence d'amiante) - Phase 3 Matériau souple fibreux de type papier, carton (beige) (Absence d'amiante) <p><u>Analyse : P004</u></p> <ul style="list-style-type: none"> - Phase 2 Matériau de type maillage de fibres et liant (blanc) ; matériau de type système d'enduit peinture (orange) ; matériau souple fibreux de type papier, carton (beige) ; matériau semi-dur de type enduit (blanc) ; matériau semi-dur de type plaque (plâtreux) (marron) (Présence d'amiante) - Phase 3 Matériau souple fibreux de type papier, carton (beige) (Absence d'amiante) 	124m2

ZPSO003	4ème étage	Cuisine; Cellier; Chambre 1; Chambre 2; Séjour; Chambre 3	Mur donnant sur extérieur	<p><u>Analyse : P005</u></p> <ul style="list-style-type: none"> - Phase 2 Matériau de type maillage de fibres et liant (blanc) ; matériau de type système d'enduit peinture (orange) (Présence d'amiante) <p><u>Analyse : P006</u></p> <ul style="list-style-type: none"> - Phase 2 Matériau de type maillage de fibres et liant (blanc) ; matériau de type système d'enduit peinture (orange) ; matériau semi-dur (granulaire) (gris) (Absence d'amiante) 	41m2
ZPSO006	4ème étage	Entrée; Couloir; Chambre 1; Chambre 2; Debarras; Séjour; Chambre 3	Sol	<p><u>Analyse : P011</u></p> <ul style="list-style-type: none"> - Phase 1 Matériau souple de type revêtement de sol (marron) (Absence d'amiante) - Phase 2 Matériau de type colle (jaune) ; matériau semi-dur de type revêtement de sol (collant) (beige) ; matériau semi-dur de type dalle de sol (gris) en traces (Présence d'amiante) - Phase 3 Matériau semi-dur de type dalle de sol (gris) (Présence d'amiante) - Phase 4 Matériau de type colle bitumineux (noir) (Présence d'amiante) <p><u>Analyse : P012</u></p> <ul style="list-style-type: none"> - Phase 1 Matériau souple de type revêtement de sol (marron) (Absence d'amiante) - Phase 2 Matériau de type colle (jaune) ; matériau semi-dur de type revêtement de sol (collant) (beige) (Absence d'amiante) 	57m2
