Rapport de Repérage des matériaux et produits contenant de l'amiante avant réalisation de travaux dans un immeuble bâti

Numéro de dossier : MA2308143422
Rapport édité le : 14/09/2023

21 Avenue Charles Péguy
(13lcs0101)
77000 Melun
Bat. N/A; Etage 1; Porte 1

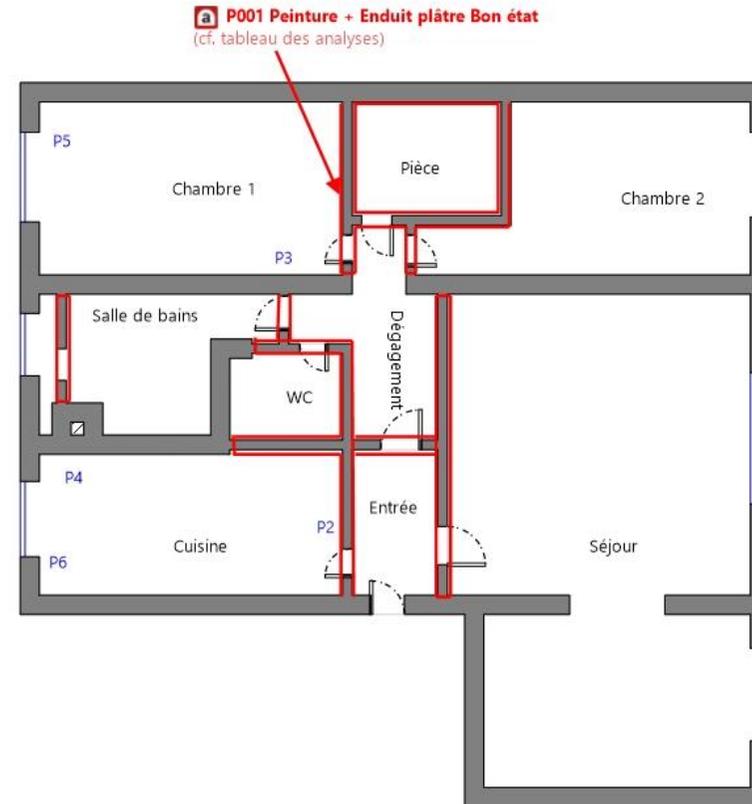
Murs

| ZPSO | Niveau | Localisation | Zone | Description du prélèvement réalisé | Surface indicative |
|---|---|---|---|---|---|
| ZPSO001 | Entrée -- 2ème étage 2 | Entrée -- Cuisine; Salle de bains; Dégagement; Chambre 1; Chambre 2; Pièce; Séjour; WC | Cloison | <u>Analyse : P001</u> - Phase 2 Matériau fibreux de type papier peint (beige) + (bleu) ; matériau fibreux de type papier peint (vert) ; matériau fibreux de type papier peint (beige) ; matériau de type système d'enduit peinture (bleu) ; matériau semi-dur de type plaque (plâtreux) (marron) (Présence d'amiante) <u>Analyse : P002</u> - Phase 2 Matériau de type système d'enduit peinture (vert) ; matériau semi-dur de type plaque (plâtreux) (marron) (Absence d'amiante) | 54m² |

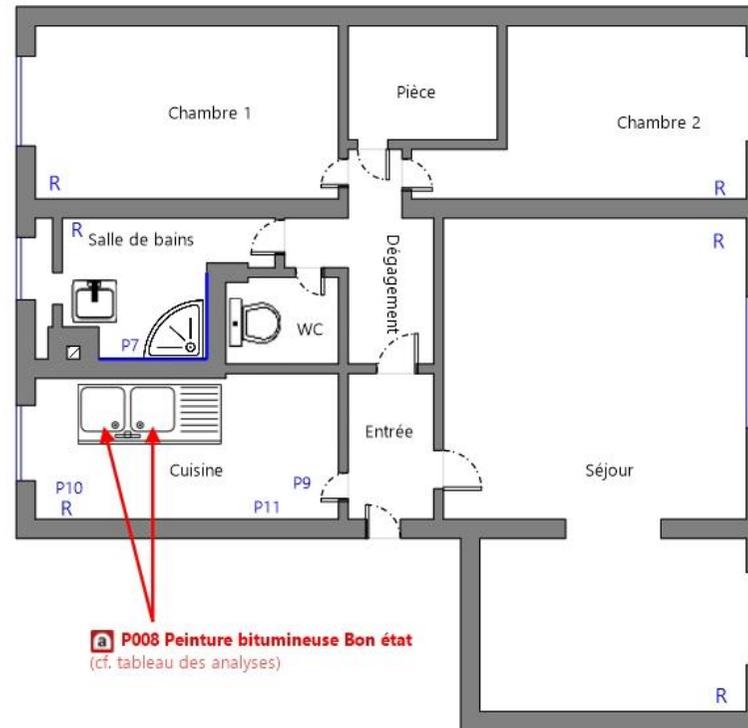
| ZPSO | Niveau | Localisation | Zone | Description du prélèvement réalisé | Surface indicative |
|---|---|---|---|---|---|
| ZPSO005 | 2ème étage 2 | Cuisine | Peinture noir sous évier | <u>Analyse : P008</u> - Phase 2 Matériau semi-dur (bitumineux) (noir) (Présence d'amiante) | 2u |

a P008 Peinture bitumineuse Bon état
(cf. tableau des analyses)

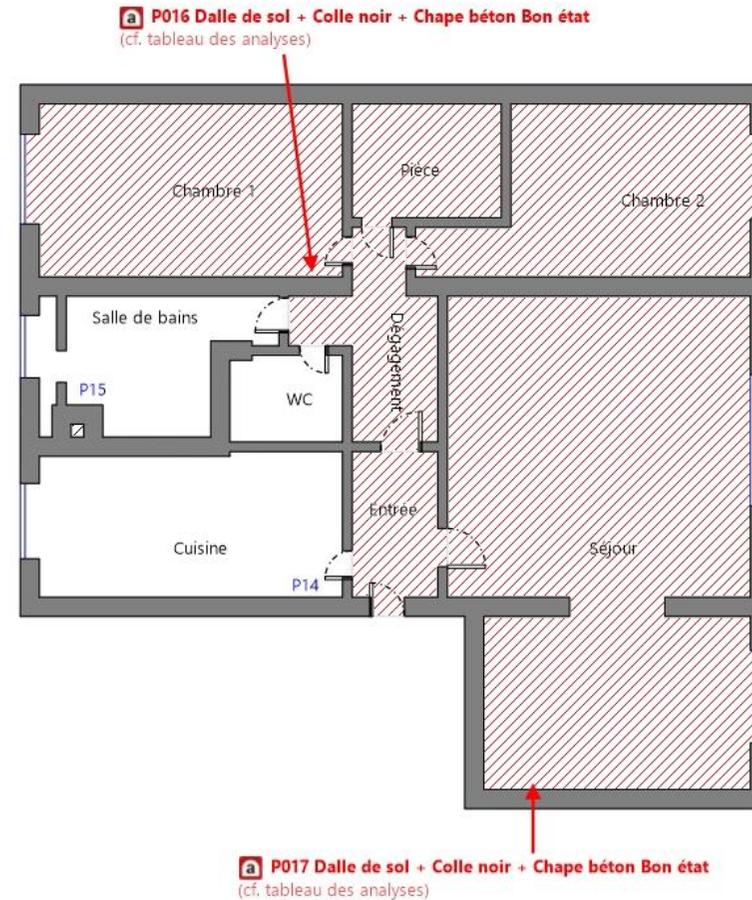
| ZPSO | Niveau | Localisation | Zone | Description du prélèvement réalisé | Surface indicative |
|---|---|---|---|---|---|
| ZPSO011 | Entrée -- 2ème étage 2 | Entrée -- Dégagement; Chambre 1; Chambre 2; Pièce; Séjour | Sol | <u>Analyse : P016</u> - Phase 1 Matériau de type peinture (beige) en traces ; matériau semi-dur de type dalle de sol (gris) (Présence d'amiante) - Phase 2 Matériau de type colle bitumineux (noir) ; matériau dur de type mortier, béton, chape (gris) (Présence d'amiante) <u>Analyse : P017</u> - Phase 1 Matériau semi-dur de type dalle de sol (gris) (Présence d'amiante) - Phase 2 Matériau de type colle bitumineux (noir) ; matériau dur de type mortier, béton, chape (gris) (Présence d'amiante) | 41m² |
