Rapport de Repérage des matériaux et produits contenant de l'amiante avant réalisation de travaux dans un immeuble bâti

Numéro de dossier : MA2311196484
Rapport édité le : 27/11/2023

3 SQUARE DE LORIENT
77000 MELUN
cage :DB; Etage 6; Porte 1

Lot numéro 13ldb0601,

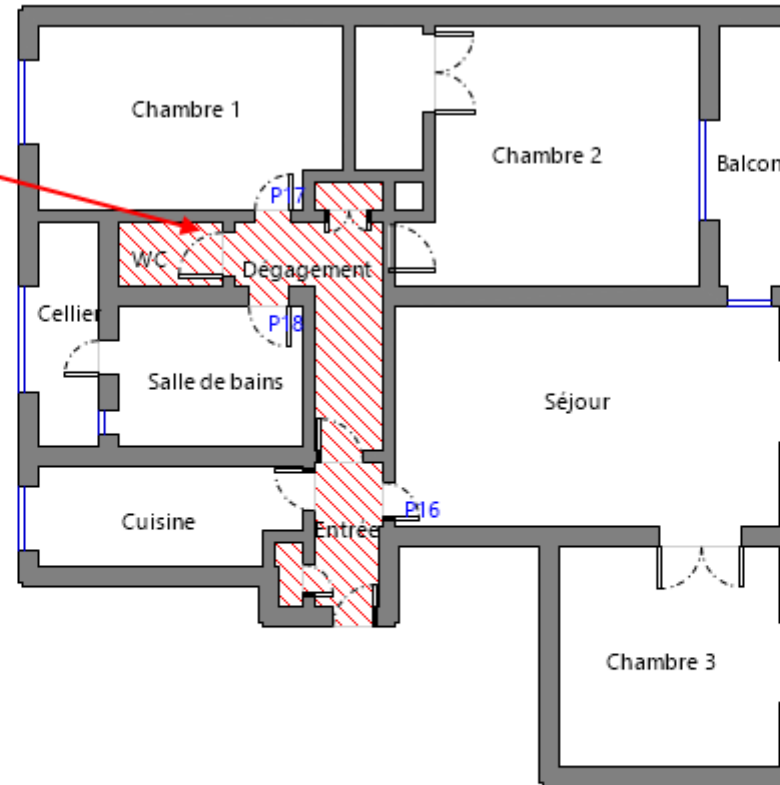
ZPSO	Niveau	Localisation	Zone	Description du prélèvement réalisé	Surface indicative
ZPSO012	6ème étage porte 1	Entrée; Dégagement; WC	Sol	<u>Analyse : P019</u> - Phase 1 Matériau semi-dur de type revêtement de sol (marron) ; matériau de type colle (jaune) (Absence d'amiante) - Phase 2 Matériau semi-dur de type dalle de sol (gris) (Présence d'amiante)	9m2

P019 Dalle de sol EP
(cf. tableau des analyses)
