## Rapport de mission de repérage des matériaux et produits contenant de l'amiante avant réalisation de travaux

10 SQUARE F. COUPERIN

77000 MELUN

RAPPORT N° :	13LA80302	Laboratoire d'Analyses :	ITGA
Repérage réalisé le :	09/08/2018	Adresse laboratoire :	3 RUE ARMAND HERPIN LACROIX - CS 46537 35065 RENNES CEDEX
Accompagnateur :		Numéro d'accréditation :	1-5967
Par :	Alain LEITE LOPES	Organisme d'assurance professionnelle :	AXA France
N° certificat :	CPDI4715	Adresse assurance :	313 Terrasses de l'Arche 92727 NANTERRE CEDEX
Date d'obtention :	17/01/2018	N° de contrat d'assurance :	10063271004
Organisme certificateur	I.Cert Parc EDONIA - Bâtiment G - Rue de la Terre Victoria - 35760 Saint-Grégoire	Date de validité :	31/12/2018

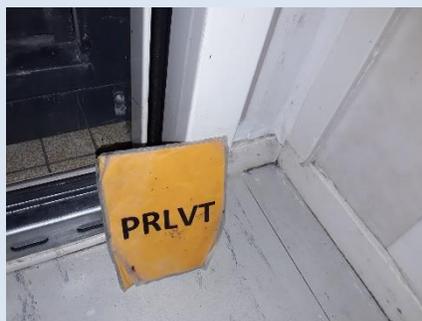
PRELEVEMENT : 13LA80302P001			
NOM DU CLIENT	NUMERO DU DOSSIER		PIECE OU LOCAL
OPH77	13LA80302 09/08/2018		Entrée
ELEMENT	DESCRIPTIF DU LABORATOIRE	DATE DE PRELEVEMENT	NOM DE L'OPERATEUR
Béton	Matériau gris en vrac hétérogène + papier non séparable + peinture non séparable	09/08/2018	LEITE LOPES Alain
LOCALISATION		RESULTAT	
Mur F		Amiante non détecté

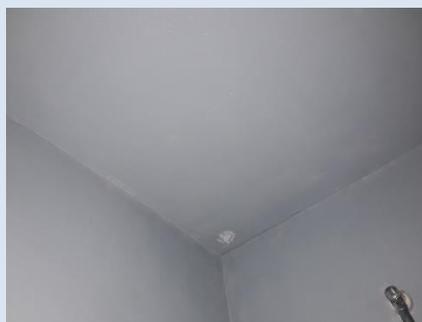
PRELEVEMENT : 13LA80302P002			
NOM DU CLIENT	NUMERO DU DOSSIER		PIECE OU LOCAL
OPH77	13LA80302 09/08/2018		Salle d'eau
ELEMENT	DESCRIPTIF DU LABORATOIRE	DATE DE PRELEVEMENT	NOM DE L'OPERATEUR
Enduit / Peinture béton	Enduit beige en vrac hétérogène + matériau gris en vrac non séparable + peintures multiples non séparable	09/08/2018	LEITE LOPES Alain
LOCALISATION		RESULTAT	
Plafond		Amiante non détecté

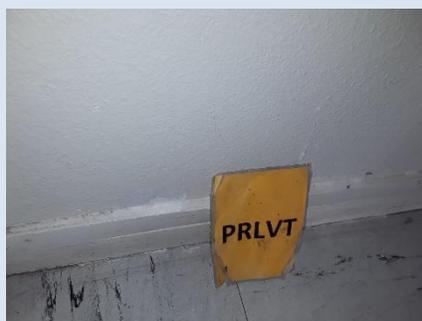
PRELEVEMENT : 13LA80302P003			
NOM DU CLIENT	NUMERO DU DOSSIER	PIECE OU LOCAL	
OPH77	13LA80302 09/08/2018	Chambre 2	
ELEMENT	DESCRIPTIF DU LABORATOIRE	DATE DE PRELEVEMENT	NOM DE L'OPERATEUR
Enduit	Enduit plâtreux blanc en vrac + carton non séparable + peinture non séparable	09/08/2018	LEITE LOPES Alain
LOCALISATION		RESULTAT	
Mur B		Amiante non détecté

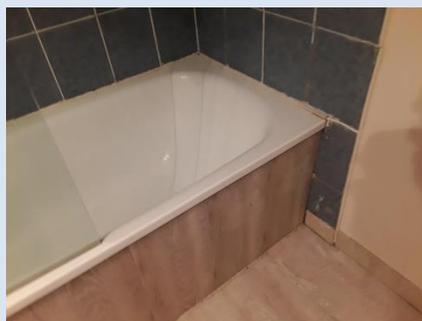
PRELEVEMENT : 13LA80302P004			
NOM DU CLIENT	NUMERO DU DOSSIER	PIECE OU LOCAL	
OPH77	13LA80302 09/08/2018	Salle d'eau	
ELEMENT	DESCRIPTIF DU LABORATOIRE	DATE DE PRELEVEMENT	NOM DE L'OPERATEUR
Carrelage	Colle grise hétérogène + carrelage	09/08/2018	LEITE LOPES Alain
LOCALISATION		RESULTAT	
Sol		Amiante non détecté

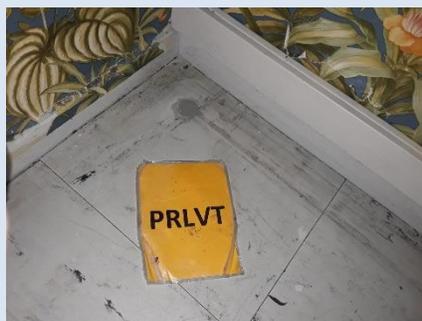
PRELEVEMENT : 13LA80302P006			
NOM DU CLIENT	NUMERO DU DOSSIER	PIECE OU LOCAL	
OPH77	13LA80302 09/08/2018	Débarras	
ELEMENT	DESCRIPTIF DU LABORATOIRE	DATE DE PRELEVEMENT	NOM DE L'OPERATEUR
Dalle de sol	Dalle dure cassante grise	09/08/2018	LEITE LOPES Alain
LOCALISATION		RESULTAT	
Sol		Fr1:Amiante détecté (Chrysotile)

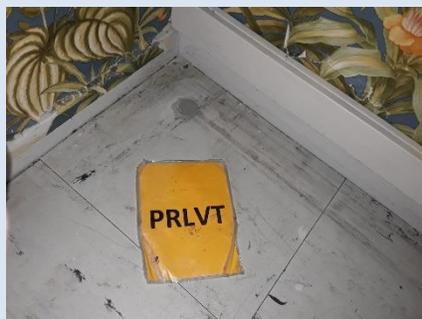
PRELEVEMENT : 13LA80302P006			
NOM DU CLIENT	NUMERO DU DOSSIER	PIECE OU LOCAL	
OPH77	13LA80302 09/08/2018	Débarras	
ELEMENT	DESCRIPTIF DU LABORATOIRE	DATE DE PRELEVEMENT	NOM DE L'OPERATEUR
Dalle de sol	Ragréage gris	09/08/2018	LEITE LOPES Alain
LOCALISATION		RESULTAT	
Sol		Fr2:Amiante non détecté

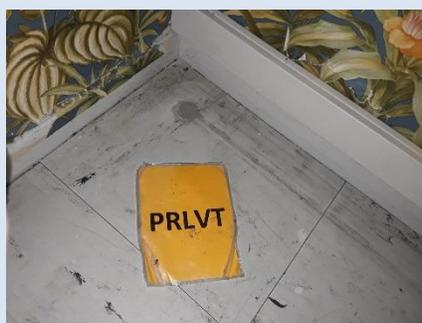
PRELEVEMENT : 13LA80302P006			
NOM DU CLIENT	NUMERO DU DOSSIER	PIECE OU LOCAL	
OPH77	13LA80302 09/08/2018	Débarras	
ELEMENT	DESCRIPTIF DU LABORATOIRE	DATE DE PRELEVEMENT	NOM DE L'OPERATEUR
Dalle de sol	Colle bitumineuse noire	09/08/2018	LEITE LOPES Alain
LOCALISATION		RESULTAT	
Sol		Fr3:Amiante détecté (Chrysotile)

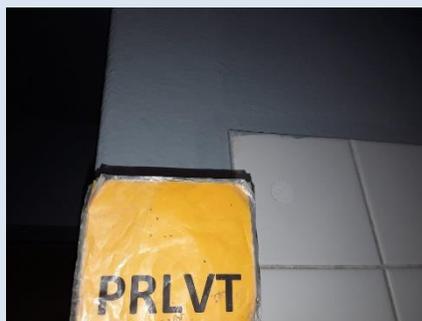
PRELEVEMENT : 13LA80302P007			
NOM DU CLIENT	NUMERO DU DOSSIER	PIECE OU LOCAL	
OPH77	13LA80302 09/08/2018	Salle d'eau	
ELEMENT	DESCRIPTIF DU LABORATOIRE	DATE DE PRELEVEMENT	NOM DE L'OPERATEUR
Faïence 1	Colle beige + couche plâtreuse blanche en faible quantité avec couche en papier non séparable + peinture non séparable + carrelage	09/08/2018	LEITE LOPES Alain
LOCALISATION		RESULTAT	
Mur C		Amiante non détecté
