Rapport de mission de repérage des matériaux et produits contenant de l'amiante avant réalisation de travaux

10 SQUARE F. COUPERIN

77000 MELUN

RAPPORT N° :	13LA80302	Laboratoire d'Analyses :	ITGA
Repérage réalisé le :	09/08/2018	Adresse laboratoire :	3 RUE ARMAND HERPIN LACROIX - CS 46537 35065 RENNES CEDEX
Accompagnateur :		Numéro d'accréditation :	1-5967
Par :	Alain LEITE LOPES	Organisme d'assurance professionnelle :	AXA France
N° certificat :	CPDI4715	Adresse assurance :	313 Terrasses de l'Arche 92727 NANTERRE CEDEX
Date d'obtention :	17/01/2018	N° de contrat d'assurance :	10063271004
Organisme certificateur	I.Cert Parc EDONIA - Bâtiment G - Rue de la Terre Victoria - 35760 Saint-Grégoire	Date de validité :	31/12/2018

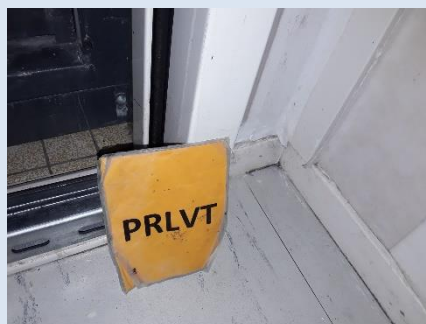
PRELEVEMENT : 13LA80302P001			
NOM DU CLIENT	NUMERO DU DOSSIER		PIECE OU LOCAL
OPH77	13LA80302 09/08/2018		Entrée
ELEMENT	DESCRIPTIF DU LABORATOIRE	DATE DE PRELEVEMENT	NOM DE L'OPERATEUR
Béton	Matériau gris en vrac hétérogène + papier non séparable + peinture non séparable	09/08/2018	LEITE LOPES Alain
LOCALISATION		RESULTAT	
Mur F		Amiante non détecté

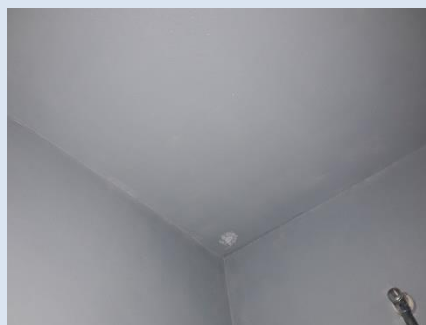
PRELEVEMENT : 13LA80302P002			
NOM DU CLIENT	NUMERO DU DOSSIER		PIECE OU LOCAL
OPH77	13LA80302 09/08/2018		Salle d'eau
ELEMENT	DESCRIPTIF DU LABORATOIRE	DATE DE PRELEVEMENT	NOM DE L'OPERATEUR
Enduit / Peinture béton	Enduit beige en vrac hétérogène + matériau gris en vrac non séparable + peintures multiples non séparable	09/08/2018	LEITE LOPES Alain
LOCALISATION		RESULTAT	
Plafond		Amiante non détecté

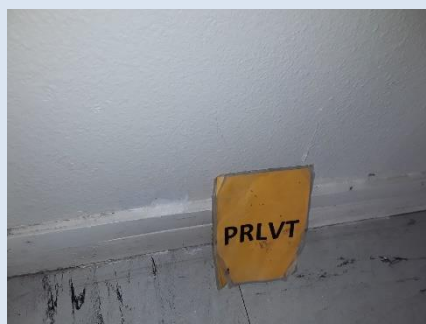
PRELEVEMENT : 13LA80302P003			
NOM DU CLIENT	NUMERO DU DOSSIER	PIECE OU LOCAL	
OPH77	13LA80302 09/08/2018	Chambre 2	
ELEMENT	DESCRIPTIF DU LABORATOIRE	DATE DE PRELEVEMENT	NOM DE L'OPERATEUR
Enduit	Enduit plâtreux blanc en vrac + carton non séparable + peinture non séparable	09/08/2018	LEITE LOPES Alain
LOCALISATION		RESULTAT	
Mur B		Amiante non détecté

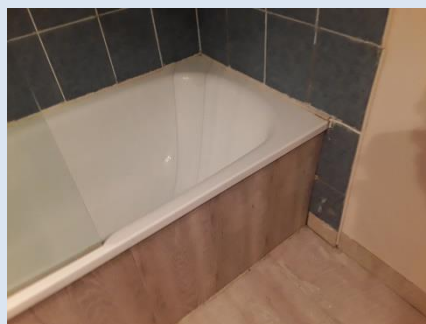
PRELEVEMENT : 13LA80302P004			
NOM DU CLIENT	NUMERO DU DOSSIER	PIECE OU LOCAL	
OPH77	13LA80302 09/08/2018	Salle d'eau	
ELEMENT	DESCRIPTIF DU LABORATOIRE	DATE DE PRELEVEMENT	NOM DE L'OPERATEUR
Carrelage	Colle grise hétérogène + carrelage	09/08/2018	LEITE LOPES Alain
LOCALISATION		RESULTAT	
Sol		Amiante non détecté

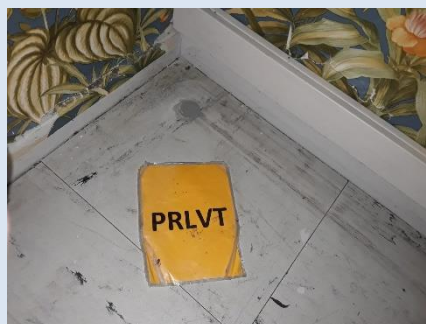
PRELEVEMENT : 13LA80302P006			
NOM DU CLIENT	NUMERO DU DOSSIER	PIECE OU LOCAL	
OPH77	13LA80302 09/08/2018	Débarras	
ELEMENT	DESCRIPTIF DU LABORATOIRE	DATE DE PRELEVEMENT	NOM DE L'OPERATEUR
Dalle de sol	Dalle dure cassante grise	09/08/2018	LEITE LOPES Alain
LOCALISATION		RESULTAT	
Sol		Fr1:Amiante détecté (Chrysotile)

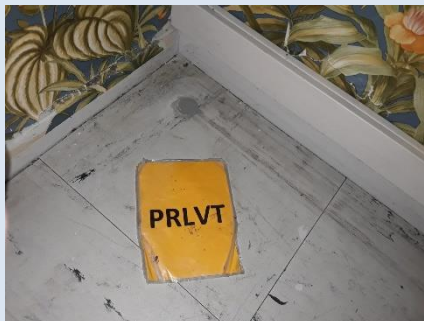
PRELEVEMENT : 13LA80302P006			
NOM DU CLIENT	NUMERO DU DOSSIER	PIECE OU LOCAL	
OPH77	13LA80302 09/08/2018	Débarras	
ELEMENT	DESCRIPTIF DU LABORATOIRE	DATE DE PRELEVEMENT	NOM DE L'OPERATEUR
Dalle de sol	Ragréage gris	09/08/2018	LEITE LOPES Alain
LOCALISATION		RESULTAT	
Sol		Fr2:Amiante non détecté

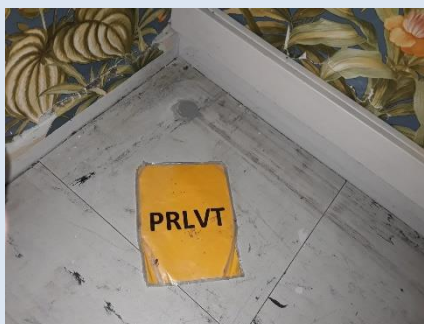
PRELEVEMENT : 13LA80302P006			
NOM DU CLIENT	NUMERO DU DOSSIER	PIECE OU LOCAL	
OPH77	13LA80302 09/08/2018	Débarras	
ELEMENT	DESCRIPTIF DU LABORATOIRE	DATE DE PRELEVEMENT	NOM DE L'OPERATEUR
Dalle de sol	Colle bitumineuse noire	09/08/2018	LEITE LOPES Alain
LOCALISATION		RESULTAT	
Sol		Fr3:Amiante détecté (Chrysotile)

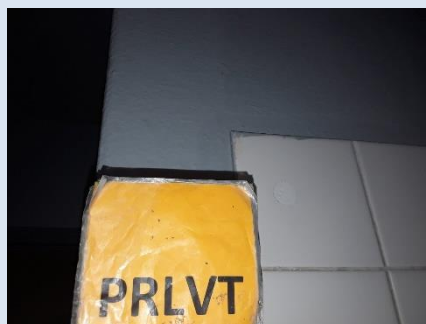
PRELEVEMENT : 13LA80302P007			
NOM DU CLIENT	NUMERO DU DOSSIER	PIECE OU LOCAL	
OPH77	13LA80302 09/08/2018	Salle d'eau	
ELEMENT	DESCRIPTIF DU LABORATOIRE	DATE DE PRELEVEMENT	NOM DE L'OPERATEUR
Faïence 1	Colle beige + couche plâtreuse blanche en faible quantité avec couche en papier non séparable + peinture non séparable + carrelage	09/08/2018	LEITE LOPES Alain
LOCALISATION		RESULTAT	
Mur C		Amiante non détecté
