Rapport de mission de repérage des matériaux et produits contenant de l'amiante avant réalisation de travaux

29 AVENUE CH. PEGUY

77000 MELUN

RAPPORT N° :	13LCW0301	Laboratoire d'Analyses :	ITGA
Repérage réalisé le :	09/08/2018	Adresse laboratoire :	3 RUE ARMAND HERPIN LACROIX - CS 46537 35065 RENNES CEDEX
Accompagnateur :		Numéro d'accréditation :	1-5967
Par :	Alain LEITE LOPES	Organisme d'assurance professionnelle :	AXA France
N° certificat :	CPDI4715	Adresse assurance :	313 Terrasses de l'Arche 92727 NANTERRE CEDEX
Date d'obtention :	17/01/2018	N° de contrat d'assurance :	10063271004
Organisme certificateur	I.Cert Parc EDONIA - Bâtiment G - Rue de la Terre Victoria - 35760 Saint-Grégoire	Date de validité :	31/12/2018

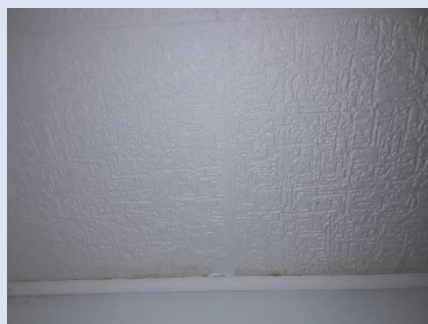
PRELEVEMENT : 13LCW0301P001			
NOM DU CLIENT	NUMERO DU DOSSIER		PIECE OU LOCAL
OPH77	13LCW0301 09/08/2018		Entrée
ELEMENT	DESCRIPTIF DU LABORATOIRE	DATE DE PRELEVEMENT	NOM DE L'OPERATEUR
Dalle de polystyrènes	Polystyrène blanc + colle polymère jaune en faible quantité non séparable	09/08/2018	LEITE LOPES Alain
LOCALISATION		RESULTAT	
Plafond		Amiante non détecté

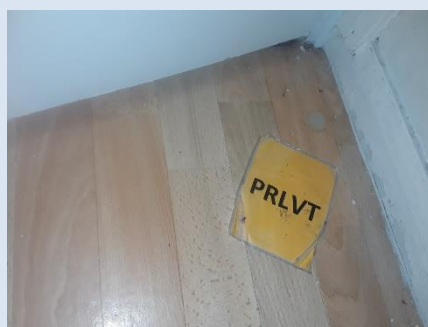
PRELEVEMENT : 13LCW0301P002			
NOM DU CLIENT	NUMERO DU DOSSIER		PIECE OU LOCAL
OPH77	13LCW0301 09/08/2018		Séjour
ELEMENT	DESCRIPTIF DU LABORATOIRE	DATE DE PRELEVEMENT	NOM DE L'OPERATEUR
Revêtement souple	Revêtement souple orange	09/08/2018	LEITE LOPES Alain
LOCALISATION		RESULTAT	
Sol		Fr1:Amiante non détecté

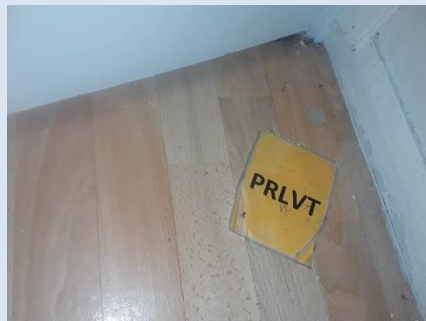
PIECE	ETAGE	ELEMENTS	DESSCRIPTIF LABORATOIRE	Echantillon	REPERAGE	ETAT	RESULTAT	METHODE
Séjour		Revêtement souple	Dalle dure cassante grise	13LCW0301P002	Sol	BON ETAT	Fr2:Amiante détecté (Chrysotile)	ZSO

PRELEVEMENT : 13LCW0301P002			
NOM DU CLIENT	NUMERO DU DOSSIER		PIECE OU LOCAL
OPH77	13LCW0301 09/08/2018		Séjour
ELEMENT	DESCRIPTIF DU LABORATOIRE	DATE DE PRELEVEMENT	NOM DE L'OPERATEUR
Revêtement souple	Dalle dure cassante grise	09/08/2018	LEITE LOPES Alain
LOCALISATION		RESULTAT	
Sol		Fr2:Amiante détecté (Chrysotile)

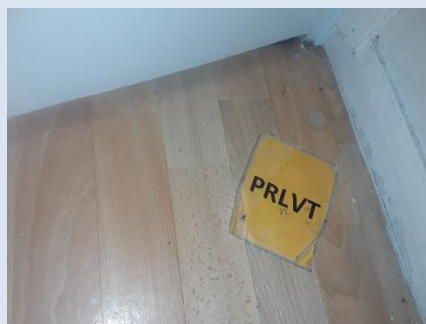
PIECE	ETAGE	ELEMENTS	DESCRIPTIF LABORATOIRE	Echantillon	REPERAGE	ETAT	RESULTAT	METHODE
Séjour		Revêtement souple	Colle bitumineuse noire + ragréage gris en faible quantité en vrac non séparable	13LCW0301P002	Sol	BON ETAT	Fr3:Amiante détecté (Chrysotile)	ZSO

PRELEVEMENT : 13LCW0301P002			
NOM DU CLIENT	NUMERO DU DOSSIER		PIECE OU LOCAL
OPH77	13LCW0301 09/08/2018		Séjour
ELEMENT	DESCRIPTIF DU LABORATOIRE	DATE DE PRELEVEMENT	NOM DE L'OPERATEUR
Revêtement souple	Colle bitumineuse noire + ragréage gris en faible quantité en vrac non séparable	09/08/2018	LEITE LOPES Alain
LOCALISATION		RESULTAT	
Sol		Fr3:Amiante détecté (Chrysotile)

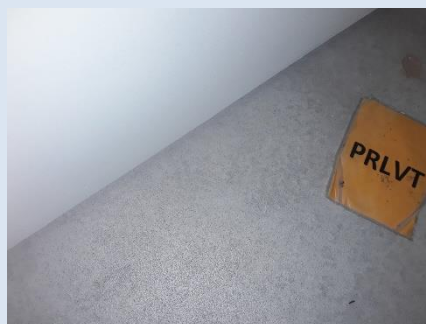
PRELEVEMENT : 13LCW0301P003			
NOM DU CLIENT	NUMERO DU DOSSIER	PIECE OU LOCAL	
OPH77	13LCW0301 09/08/2018	Salle d'eau	
ELEMENT	DESCRIPTIF DU LABORATOIRE	DATE DE PRELEVEMENT	NOM DE L'OPERATEUR
Revêtement souple	Revêtement souple beige + colle polymère jaune non séparable + matériau beige en faible quantité non séparable	09/08/2018	LEITE LOPES Alain
LOCALISATION		RESULTAT	
Sol		Amiante non détecté
