Rapport de mission de repérage des matériaux et produits contenant de l'amiante avant réalisation de travaux

13 SQUARE DE LORIENT

77000 MELUN

RAPPORT N° :	13LDL1002	Laboratoire d'Analyses :	ITGA
Repérage réalisé le :	14/08/2018	Adresse laboratoire :	3 RUE ARMAND HERPIN LACROIX - CS 46537 35065 RENNES CEDEX
Accompagnateur :		Numéro d'accréditation :	1-5967
Par :	Mickaël JULIEN	Organisme d'assurance professionnelle :	AXA France
N° certificat :	CPDI 4129	Adresse assurance :	313 Terrasses de l'Arche 92727 NANTERRE CEDEX
Date d'obtention :	01/01/2017	N° de contrat d'assurance :	10063271004
Organisme certificateur	I.CERT Parc Edonia - Bâtiment G - Rue de la Terre Victoria - 35760 SAINT-GREGOIRE	Date de validité :	31/12/2018

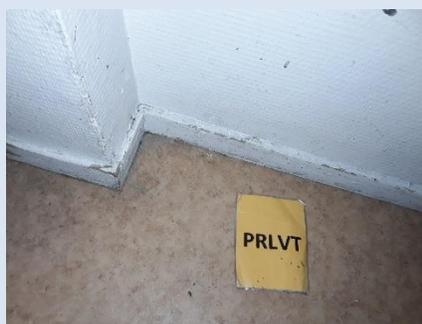
PRELEVEMENT : 13LDL1002P001			
NOM DU CLIENT	NUMERO DU DOSSIER		PIECE OU LOCAL
OPH77	13LDL1002 14/08/2018		Entrée
ELEMENT	DESCRIPTIF DU LABORATOIRE	DATE DE PRELEVEMENT	NOM DE L'OPERATEUR
Enduit béton	Enduit plâtreux blanc en vrac + peintures multiples en faible quantité non séparable + toile fibreuse blanche non séparable	14/08/2018	JULIEN Mickaël
LOCALISATION		RESULTAT	
Mur C		Amiante non détecté

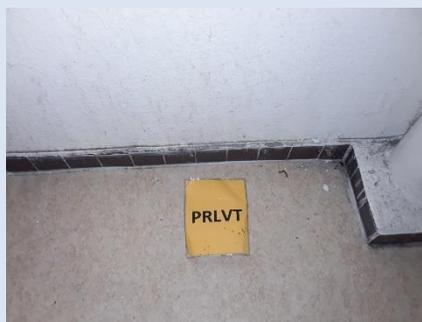
PRELEVEMENT : 13LDL1002P002			
NOM DU CLIENT	NUMERO DU DOSSIER		PIECE OU LOCAL
OPH77	13LDL1002 14/08/2018		WC
ELEMENT	DESCRIPTIF DU LABORATOIRE	DATE DE PRELEVEMENT	NOM DE L'OPERATEUR
Enduit béton	Enduit plâtreux blanc en vrac + matériau gris en vrac non séparable + peinture non séparable	14/08/2018	JULIEN Mickaël
LOCALISATION		RESULTAT	
Mur B		Amiante non détecté

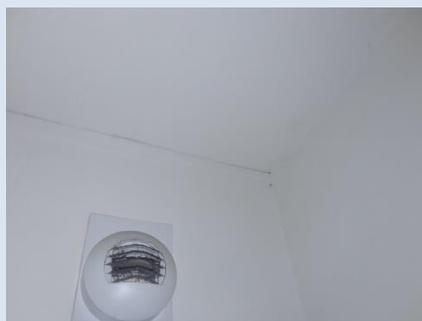
PRELEVEMENT : 13LDL1002P003			
NOM DU CLIENT	NUMERO DU DOSSIER	PIECE OU LOCAL	
OPH77	13LDL1002 14/08/2018	WC	
ELEMENT	DESCRIPTIF DU LABORATOIRE	DATE DE PRELEVEMENT	NOM DE L'OPERATEUR
Enduit béton	Enduit plâtreux blanc en vrac + peinture non séparable + matériau gris en faible quantité en vrac non séparable	14/08/2018	JULIEN Mickaël
LOCALISATION		RESULTAT	
Plafond		Amiante non détecté

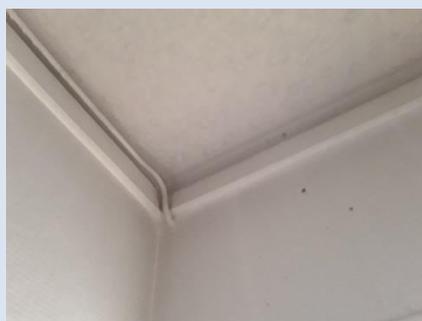
PRELEVEMENT : 13LDL1002P005

NOM DU CLIENT	NUMERO DU DOSSIER	PIECE OU LOCAL	
OPH77	13LDL1002 14/08/2018	Couloir	
ELEMENT	DESCRIPTIF DU LABORATOIRE	DATE DE PRELEVEMENT	NOM DE L'OPERATEUR
Enduit béton	Enduit plâtreux blanc en vrac + peintures multiples en faible quantité non séparable	14/08/2018	JULIEN Mickaël
LOCALISATION		RESULTAT	
Plafond		Amiante non détecté

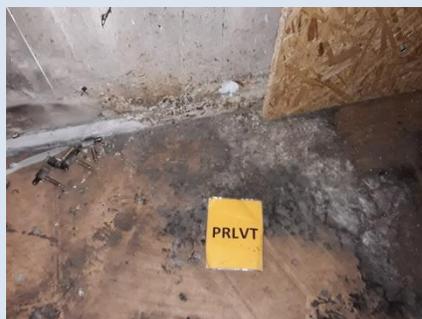
PRELEVEMENT : 13LDL1002P006

NOM DU CLIENT	NUMERO DU DOSSIER	PIECE OU LOCAL	
OPH77	13LDL1002 14/08/2018	Chambre 2	
ELEMENT	DESCRIPTIF DU LABORATOIRE	DATE DE PRELEVEMENT	NOM DE L'OPERATEUR
Enduit / Peinture plaque de plâtre	Enduit plâtreux blanc en vrac + peinture avec poussières non séparable + carton non séparable	14/08/2018	JULIEN Mickaël
LOCALISATION		RESULTAT	
Mur C		Amiante non détecté

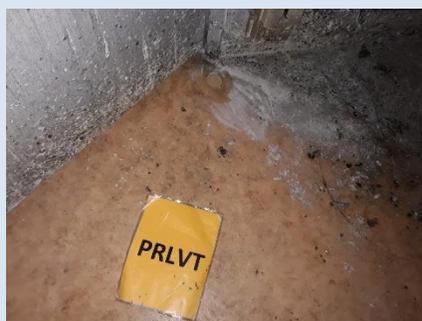
Chambre 2		Revêtement souple	Revêtement souple beige + matériau compact gris hétérogène	13LDL1002P007	Sol	DEGRADATION TOTALE	Fr1:Amiante non détecté	ZSO

PRELEVEMENT : 13LDL1002P007			
NOM DU CLIENT	NUMERO DU DOSSIER	PIECE OU LOCAL	
OPH77	13LDL1002 14/08/2018	Chambre 2	
ELEMENT	DESCRIPTIF DU LABORATOIRE	DATE DE PRELEVEMENT	NOM DE L'OPERATEUR
Revêtement souple	Revêtement souple beige + matériau compact gris hétérogène	14/08/2018	JULIEN Mickaël
LOCALISATION		RESULTAT	
Sol		Fr1:Amiante non détecté

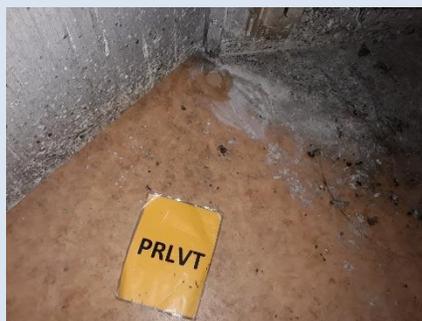
PIECE	ETAGE	ELEMENTS	DESCRIPTIF LABORATOIRE	Echantillon	REPERAGE	ETAT	RESULTAT	METHODE
Chambre 2		Revêtement souple	Colle polymère jaune non séparable + colle bitumineuse noire + ragréage gris non séparable	13LDL1002P007	Sol	DEGRADATION TOTALE	Fr2:Amiante détecté (Chrysotile)	ZSO

PRELEVEMENT : 13LDL1002P007			
NOM DU CLIENT	NUMERO DU DOSSIER	PIECE OU LOCAL	
OPH77	13LDL1002 14/08/2018	Chambre 2	
ELEMENT	DESCRIPTIF DU LABORATOIRE	DATE DE PRELEVEMENT	NOM DE L'OPERATEUR
Revêtement souple	Colle polymère jaune non séparable + colle bitumineuse noire + ragréage gris non séparable	14/08/2018	JULIEN Mickaël
LOCALISATION		RESULTAT	
Sol		Fr2:Amiante détecté (Chrysotile)

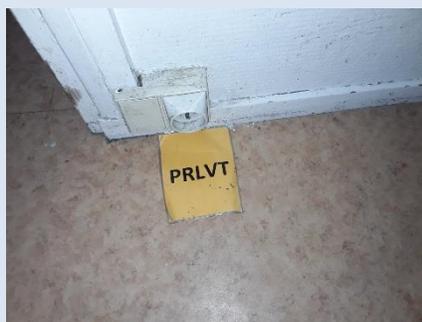
PRELEVEMENT : 13LDL1002P008			
NOM DU CLIENT	NUMERO DU DOSSIER	PIECE OU LOCAL	
OPH77	13LDL1002 14/08/2018	Dégagement	
ELEMENT	DESCRIPTIF DU LABORATOIRE	DATE DE PRELEVEMENT	NOM DE L'OPERATEUR
Enduit / Calicot	Enduit plâtreux blanc en vrac + matériau gris en faible quantité en vrac non séparable + peintures multiples en faible quantité non séparable + papier non séparable	14/08/2018	JULIEN Mickaël
LOCALISATION		RESULTAT	
Mur B		Amiante non détecté	
EMPLACEMENT
