Rapport de Repérage des matériaux et produits contenant de l'amiante avant réalisation de travaux dans un immeuble bâti

Numéro de dossier : MA2312207934
Rapport édité le : 10/01/2024

2 Square de Lorient (131da0602)
77000 Melun
Bat. N/A; Etage 6; Porte 2

Réfection de la SDB et WC pour accès PMR

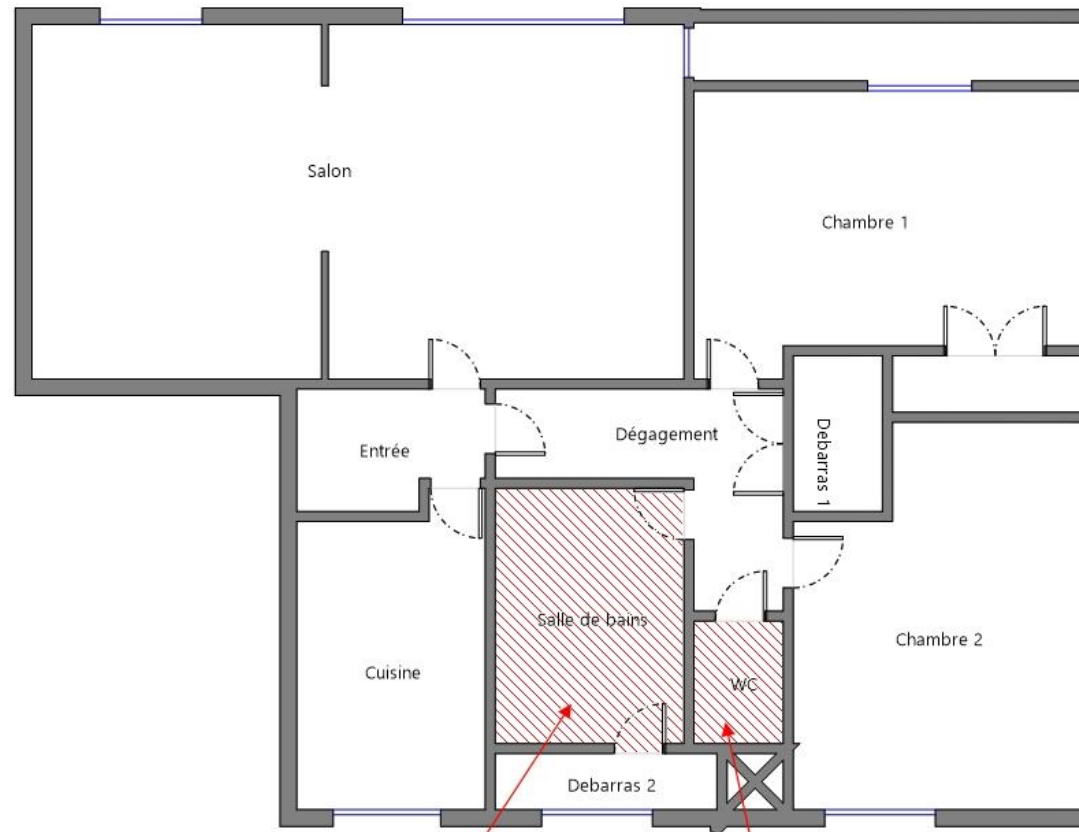
6ème Etage Sol

ZPSO	Niveau	Localisation	Zone	Description du prélèvement réalisé	Surface indicative
ZPSO005	6ème étage	Salle de bains	Sol	<p><u>Analyse : P007</u></p> <ul style="list-style-type: none"> - Phase 1 Matériau de type peinture (blanc) ; matériau souple de type revêtement de sol (beige) (Absence d'amiante) - Phase 2 Matériau souple de type revêtement de sol (gris) (Absence d'amiante) - Phase 3 Matériau de type colle (jaune) ; matériau de type colle bitumineux (noir) ; matériau dur de type mortier, béton, chape (gris) (Présence d'amiante) 	8m2
ZPSO006	6ème étage	WC	Sol	<p><u>Analyse : P008</u></p> <ul style="list-style-type: none"> - Phase 1 Matériau souple de type revêtement de sol (marron) (Absence d'amiante) - Phase 2 Matériau de type peinture (rose) ; matériau semi-dur de type dalle de sol (gris) (Présence d'amiante) - Phase 3 Matériau de type colle bitumineux (noir) (Présence d'amiante) 	1.5m2

P007 Colle non bitumineuse+ Colle bitumineuse + ragréage
(cf. tableau des analyses)

P008 Dalle de sol + Colle bitumineuse
(cf. tableau des analyses)
