# Rapport de mission de repérage des matériaux et produits contenant de l'amiante avant réalisation de travaux

# 6 SQUARE F. COUPERIN 13DA40001-ESC

### 77000 MELUN

Rapport N° : 2019-13055-ESC 12/06/2019

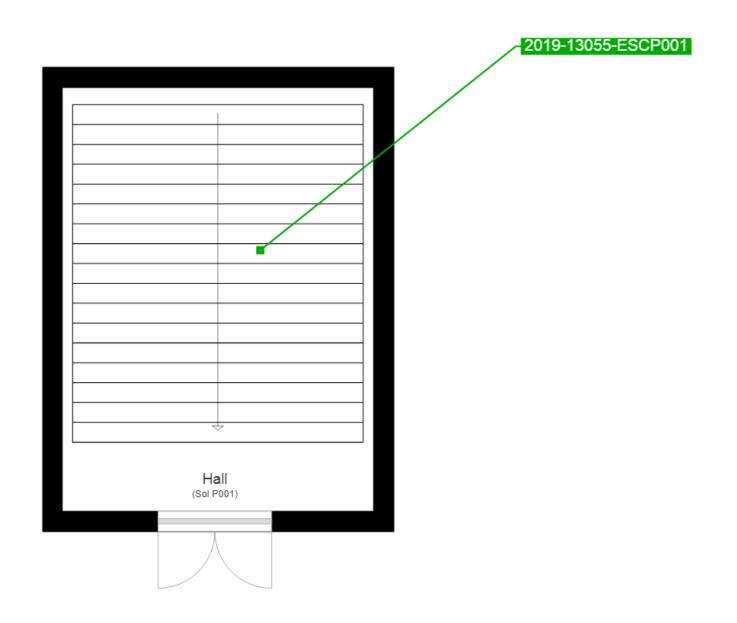
PLANCHE DE REPÉRAGE	Zone : Rez de chaussée	Vue de dessus
Auteur : RAUH Frédéric	Bien: 2019-13055-ESC - 6 SQUARE F. COUPERIN 77000 MELUN	Chaque support/équipement identifié a fait l'objet d'un sondage par le technicien

PIECE	ETAGE	ELEMENTS	DESCRIPTIF LABORATOIRE	Echantillon	REPERAGE	ETAT	RESULTAT	METHODE
Hall	Rez de chaussée	Carrelage	Colle grise non séparable + matériau compact gris en vrac hétérogène + joint cassant gris en vrac avec poussières non séparable	2019- 13055- ESCP001	Sol	BON ETAT	Fr1:Amiante non détecté	RESULTAT ANALYSE
Hall	Rez de chaussée	Carrelage	Carrelage	2019- 13055- ESCP001	Sol	BON ETAT	Fr2:Amiante non détecté	RESULTAT ANALYSE
