# Rapport de repérage des matériaux et produits contenant de l'amiante avant réalisation de travaux dans un immeuble bâti

2  
9 SQUARE F. COUPERIN  
77000 MELUN

13LA70302 01/11/2020 - 05:46

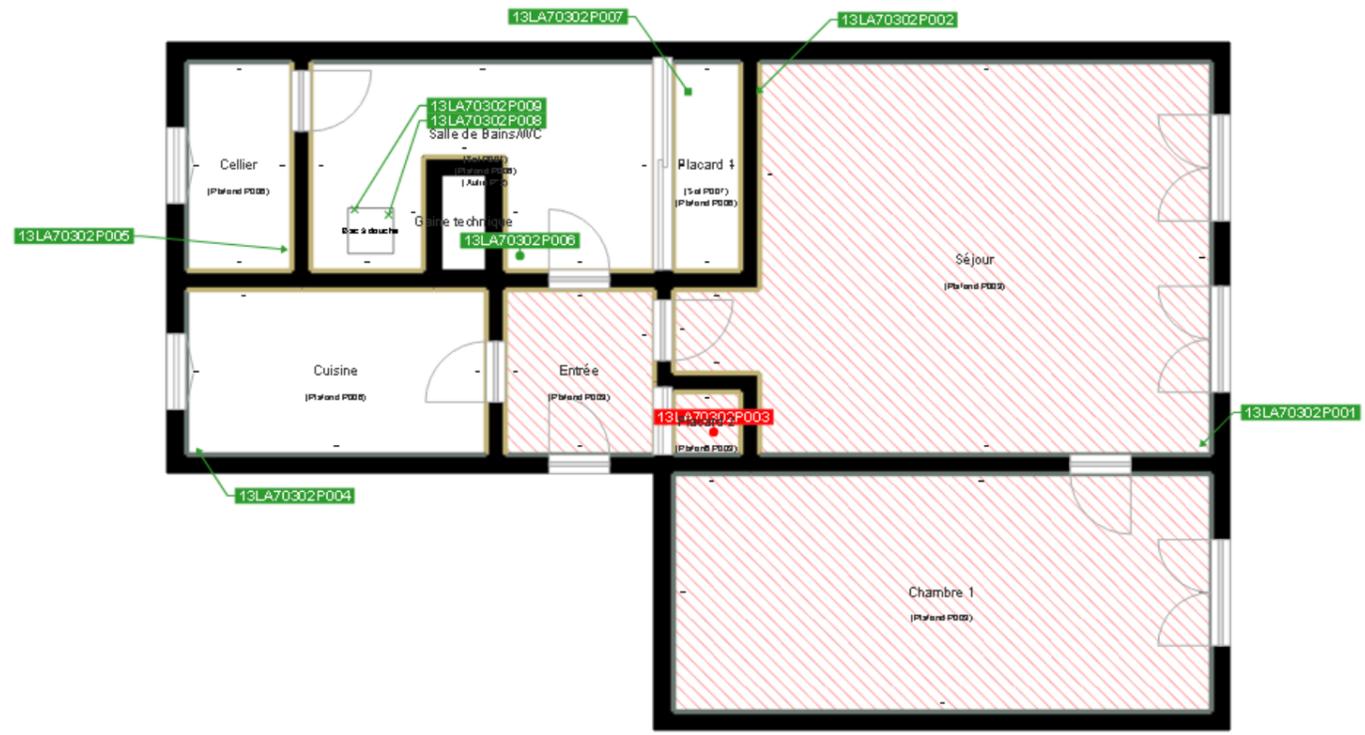
## PLANCHE DE REPERAGE

Pièce et Etage	Ouvrage ou composant de la construction	Localisation	Partie d'ouvrage ou de composant à inspecter ou à sonder	Identification	Justification	Commentaire
Placard 2 - R+3	Plafonds	Plafond	Enduits à base de plâtre projetés, lissés ou talochés	P003	RESULTAT ANALYSE	BON ETAT
Chambre 1 - R+3	Plafonds	Plafond	Enduits à base de plâtre projetés, lissés ou talochés	P003	ZPSO	BON ETAT
Entrée - R+3	Plafonds	Plafond	Enduits à base de plâtre projetés, lissés ou talochés	P003	ZPSO	BON ETAT
Séjour - R+3	Plafonds	Plafond	Enduits à base de plâtre projetés, lissés ou talochés	P003	ZPSO	BON ETAT
