# Rapport de repérage des matériaux et produits contenant de l'amiante avant réalisation de travaux dans un immeuble bâti

2  
1 square p merimee  
77000 MELUN

**Date du rapport :** 28/10/2020

13LB70402 28/10/2020 - 03:49

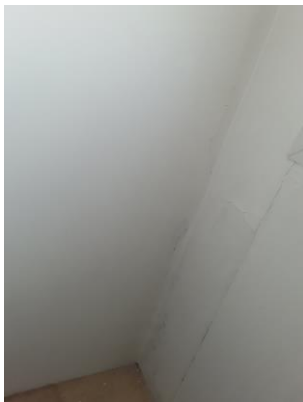
<b>Identification : P003</b>
<b>Pièce et étage : Cellier R+4</b>
<b>Localisation : Mur B</b>
<b>Parties d'ouvrages ou de composants : Cloisons sèches (assemblées, préfabriquées) (Enduits à base de plâtre projetés, lissés ou talochés)</b>
<b>Descriptif Laboratoire : Peintures multiples en vrac non séparable + matériau blanc en vrac non séparable + matériau gris en faible quantité non séparable</b>
<b>Résultat (justification) : Amiante non détectée (RESULTAT ANALYSE)</b>
