Rapport de repérage des matériaux et produits contenant de l'amiante avant réalisation de travaux dans un immeuble bâti

2
17 SQUARE F. COUPERIN
77000 MELUN

13LBD0002 01/11/2020 - 05:48

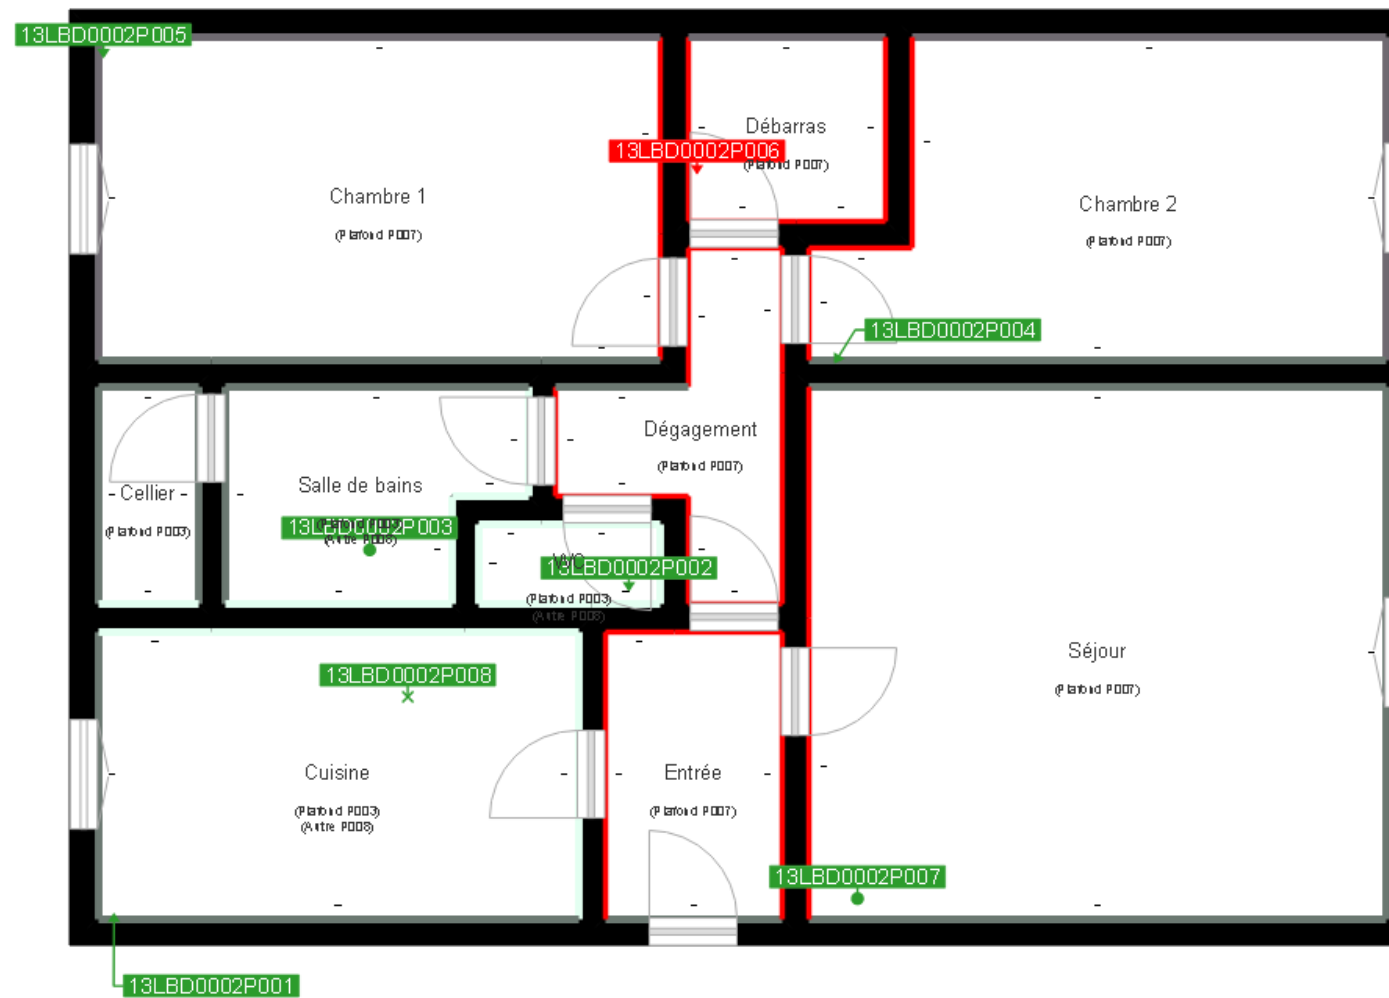
PLANCHE DE REPERAGE

Pièce et Etage	Ouvrage ou composant de la construction	Localisation	Partie d'ouvrage ou de composant à inspecter ou à sonder	Identification	Justification	Commentaire
Débarras - RC	Cloisons sèches (assemblées, préfabriquées)	Mur B	Enduit / Peinture plaque de plâtre	P006	RESULTAT ANALYSE	BON ETAT
Chambre 1 - RC	Cloisons sèches (assemblées, préfabriquées)	Mur A, Mur E	Enduit / Peinture plaque de plâtre	P006	ZPSO	BON ETAT
Chambre 2 - RC	Cloisons sèches (assemblées, préfabriquées)	Mur A, Mur B, Mur C	Enduit / Peinture plaque de plâtre	P006	ZPSO	BON ETAT
Débarras - RC	Cloisons sèches (assemblées, préfabriquées)	Mur A, Mur D, Mur E	Enduit / Peinture plaque de plâtre	P006	ZPSO	BON ETAT
Dégagement - RC	Cloisons sèches (assemblées, préfabriquées)	Mur A, Mur B, Mur C, Mur D, Mur F, Mur G, Mur H	Enduit / Peinture plaque de plâtre	P006	ZPSO	BON ETAT
Entrée - RC	Cloisons sèches (assemblées, préfabriquées)	Mur B, Mur C, Mur D	Enduit / Peinture plaque de plâtre	P006	ZPSO	BON ETAT

Séjour - RC	Cloisons sèches (assemblées, préfabriquées)	Mur A	Enduit / Peinture plaque de plâtre	P006	ZPSO	BON ETAT
