Rapport de repérage des matériaux et produits contenant de l'amiante avant réalisation de travaux dans un immeuble bâti

2
5 AVENUE A. DE SAINT EXUPERY
77000 MELUN

Date du rapport : 28/10/2020

13LBG0202 28/10/2020 - 14:24

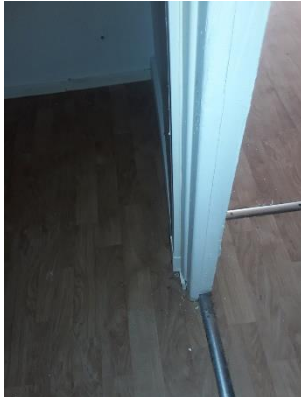
Identification : P008
Pièce et étage : Placard R+2
Localisation : Sol
Parties d'ouvrages ou de composants : Revêtements de sols (Sous-couches (carton, feutre, -) des revêtements souples)
Descriptif Laboratoire : Dalle dure cassante grise + colle polymère jaune non séparable + peinture non séparable + matériau blanc en faible quantité non séparable
Résultat (justification) : Amiante détecté (RESULTAT ANALYSE)

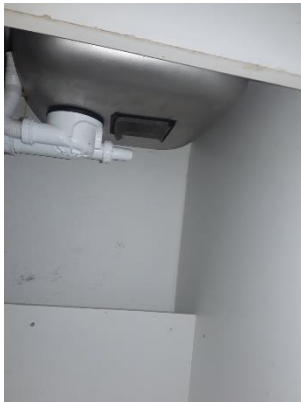
Identification : P010
Pièce et étage : Cuisine R+2
Localisation : Sous évier
Parties d'ouvrages ou de composants : Portes de placard, baignoires et éviers métalliques (Plaques souples bitumineuses antivibratiles)
Descriptif Laboratoire : Matériau bitumineux noir
Résultat (justification) : Amiante non détectée (RESULTAT ANALYSE)
