Rapport de mission de repérage des matériaux et produits contenant de l'amiante avant réalisation de travaux

12 SQUARE B. PASCAL

LOGEMENT 13LBW0301
77000 MELUN

RAPPORT N° :	13LBW0301	Laboratoire d'Analyses :	ITGA
Repérage réalisé le :	12/02/2019	Adresse laboratoire :	3 RUE ARMAND HERPIN LACROIX - CS 46537 35065 RENNES CEDEX
Accompagnateur :		Numéro d'accréditation :	1-5967
Par :	Mickaël JULIEN	Organisme d'assurance professionnelle :	AXA France
N° certificat :	CPDI 4129	Adresse assurance :	313 Terrasses de l'Arche 92727 NANTERRE CEDEX
Date d'obtention :	01/01/2017	N° de contrat d'assurance :	10158549604
Organisme certificateur	I.CERT Parc Edonia - Bâtiment G - Rue de la Terre Victoria - 35760 SAINT-GREGOIRE	Date de validité :	31/12/2019

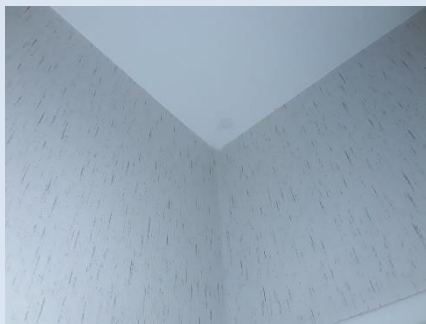
EMPLACEMENT

PRELEVEMENT : 13LBW0301P001			
NOM DU CLIENT	NUMERO DU DOSSIER		PIECE OU LOCAL
OPH77	13LBW0301 12/02/2019		Chambre 1 (R+3)
ELEMENT	DESCRIPTIF DU LABORATOIRE	DATE DE PRELEVEMENT	NOM DE L'OPERATEUR
Enduit béton	Enduit plâtreux blanc + peintures multiples non séparable	12/02/2019	JULIEN Mickaël
LOCALISATION		RESULTAT	
Plafond		Amiante détecté (Chrysotile)

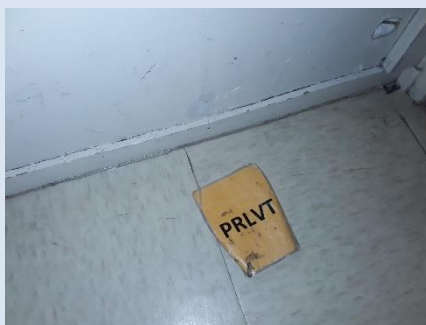
EMPLACEMENT

PRELEVEMENT : 13LBW0301P002			
NOM DU CLIENT	NUMERO DU DOSSIER		PIECE OU LOCAL
OPH77	13LBW0301 12/02/2019		Débarras (R+3)
ELEMENT	DESCRIPTIF DU LABORATOIRE	DATE DE PRELEVEMENT	NOM DE L'OPERATEUR
Enduit / Peinture plaque de plâtre	Enduit plâtreux blanc + peintures multiples non séparable + carton non séparable + papier non séparable	12/02/2019	JULIEN Mickaël
LOCALISATION		RESULTAT	
Mur C		Amiante détecté (Chrysotile)

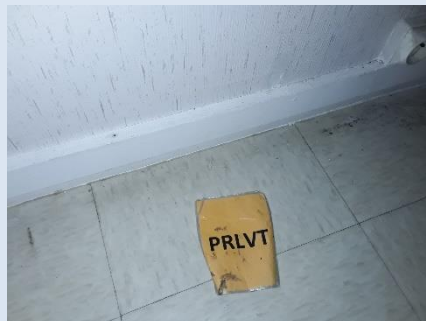
EMPLACEMENT

PRELEVEMENT : 13LBW0301P003			
NOM DU CLIENT	NUMERO DU DOSSIER	PIECE OU LOCAL	
OPH77	13LBW0301 12/02/2019	Chambre 2 (R+3)	
ELEMENT	DESCRIPTIF DU LABORATOIRE	DATE DE PRELEVEMENT	NOM DE L'OPERATEUR
Enduit béton	Papier peint	12/02/2019	JULIEN Mickaël
LOCALISATION		RESULTAT	
Mur A		Fr1:Amiante non détecté

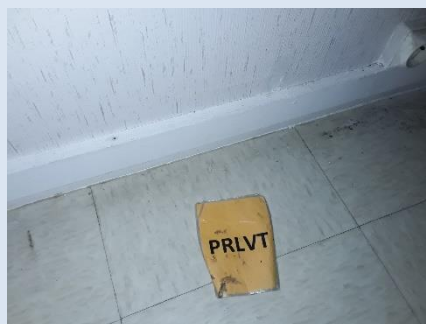
EMPLACEMENT

PRELEVEMENT : 13LBW0301P003			
NOM DU CLIENT	NUMERO DU DOSSIER	PIECE OU LOCAL	
OPH77	13LBW0301 12/02/2019	Chambre 2 (R+3)	
ELEMENT	DESCRIPTIF DU LABORATOIRE	DATE DE PRELEVEMENT	NOM DE L'OPERATEUR
Enduit béton	Enduit plâtreux blanc en faible quantité en vrac non séparable + peintures multiples + toile fibreuse blanche non séparable	12/02/2019	JULIEN Mickaël
LOCALISATION		RESULTAT	
Mur A		Fr2:Amiante non détecté

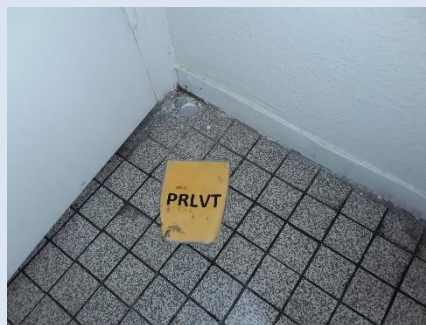
EMPLACEMENT

PRELEVEMENT : 13LBW0301P004			
NOM DU CLIENT	NUMERO DU DOSSIER	PIECE OU LOCAL	
OPH77	13LBW0301 12/02/2019	Salle de bains (R+3)	
ELEMENT	DESCRIPTIF DU LABORATOIRE	DATE DE PRELEVEMENT	NOM DE L'OPERATEUR
Colle carrelage	Colle grise + peinture en faible quantité non séparable	12/02/2019	JULIEN Mickaël
LOCALISATION		RESULTAT	
Sol		Fr1:Amiante non détecté

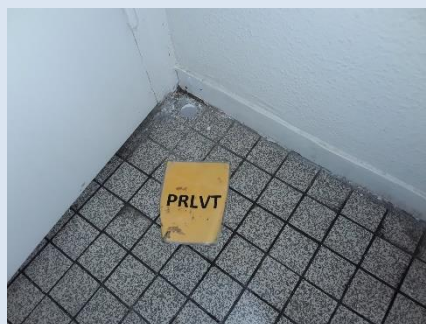
EMPLACEMENT

PRELEVEMENT : 13LBW0301P004			
NOM DU CLIENT	NUMERO DU DOSSIER	PIECE OU LOCAL	
OPH77	13LBW0301 12/02/2019	Salle de bains (R+3)	
ELEMENT	DESCRIPTIF DU LABORATOIRE	DATE DE PRELEVEMENT	NOM DE L'OPERATEUR
Colle carrelage	Carrelage	12/02/2019	JULIEN Mickaël
LOCALISATION		RESULTAT	
Sol		Fr2:Amiante non détecté

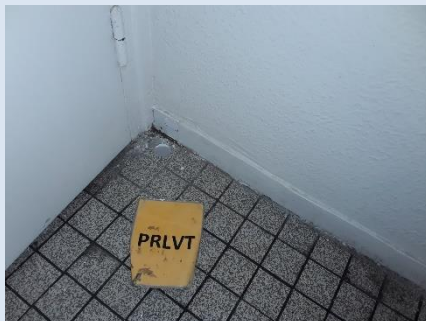
EMPLACEMENT

PRELEVEMENT : 13LBW0301P005			
NOM DU CLIENT	NUMERO DU DOSSIER		PIECE OU LOCAL
OPH77	13LBW0301 12/02/2019		Salle de bains (R+3)
ELEMENT	DESCRIPTIF DU LABORATOIRE	DATE DE PRELEVEMENT	NOM DE L'OPERATEUR
Colle plinthe	Carrelage	12/02/2019	JULIEN Mickaël
LOCALISATION		RESULTAT	
Mur A		Fr1:Amiante non détecté

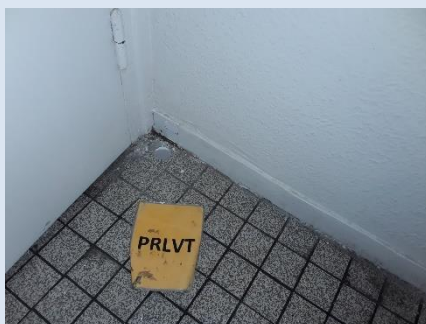
EMPLACEMENT

PRELEVEMENT : 13LBW0301P005			
NOM DU CLIENT	NUMERO DU DOSSIER		PIECE OU LOCAL
OPH77	13LBW0301 12/02/2019		Salle de bains (R+3)
ELEMENT	DESCRIPTIF DU LABORATOIRE	DATE DE PRELEVEMENT	NOM DE L'OPERATEUR
Colle plinthe	Colle grise	12/02/2019	JULIEN Mickaël
LOCALISATION		RESULTAT	
Mur A		Fr2:Amiante non détecté

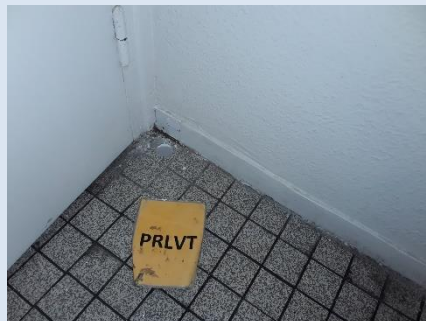
EMPLACEMENT

PRELEVEMENT : 13LBW0301P005			
NOM DU CLIENT	NUMERO DU DOSSIER		PIECE OU LOCAL
OPH77	13LBW0301 12/02/2019		Salle de bains (R+3)
ELEMENT	DESCRIPTIF DU LABORATOIRE	DATE DE PRELEVEMENT	NOM DE L'OPERATEUR
Colle plinthe	Peintures multiples	12/02/2019	JULIEN Mickaël
LOCALISATION		RESULTAT	
Mur A		Fr3:Amiante non détecté

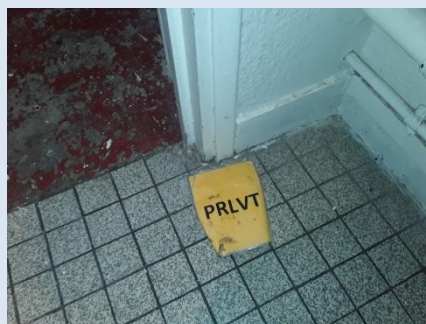
EMPLACEMENT

PRELEVEMENT : 13LBW0301P006			
NOM DU CLIENT	NUMERO DU DOSSIER		PIECE OU LOCAL
OPH77	13LBW0301 12/02/2019		Salle de bains (R+3)
ELEMENT	DESCRIPTIF DU LABORATOIRE	DATE DE PRELEVEMENT	NOM DE L'OPERATEUR
Enduit béton	Enduit plâtreux blanc + peintures multiples non séparable + matériau gris en faible quantité non séparable	12/02/2019	JULIEN Mickaël
LOCALISATION		RESULTAT	
Mur B		Amiante non détecté

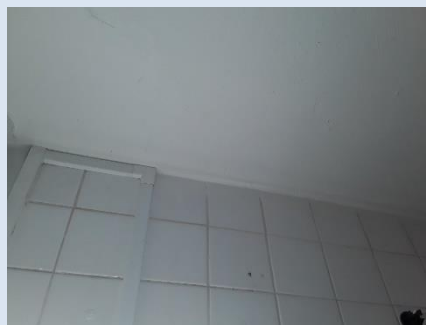
EMPLACEMENT

PRELEVEMENT : 13LBW0301P007			
NOM DU CLIENT	NUMERO DU DOSSIER	PIECE OU LOCAL	
OPH77	13LBW0301 12/02/2019	Salle de bains (R+3)	
ELEMENT	DESCRIPTIF DU LABORATOIRE	DATE DE PRELEVEMENT	NOM DE L'OPERATEUR
Enduit béton	Enduit plâtreux blanc en faible quantité non séparable + peintures multiples	12/02/2019	JULIEN Mickaël
LOCALISATION		RESULTAT	
Plafond		Amiante non détecté

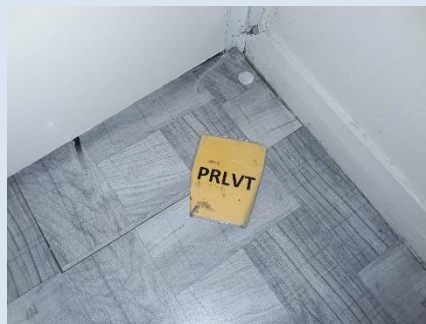
EMPLACEMENT

PRELEVEMENT : 13LBW0301P008			
NOM DU CLIENT	NUMERO DU DOSSIER	PIECE OU LOCAL	
OPH77	13LBW0301 12/02/2019	Séjour (R+3)	
ELEMENT	DESCRIPTIF DU LABORATOIRE	DATE DE PRELEVEMENT	NOM DE L'OPERATEUR
Dalle de sol	Revêtement cassant gris	12/02/2019	JULIEN Mickaël
LOCALISATION		RESULTAT	
Sol		Fr1:Amiante non détecté

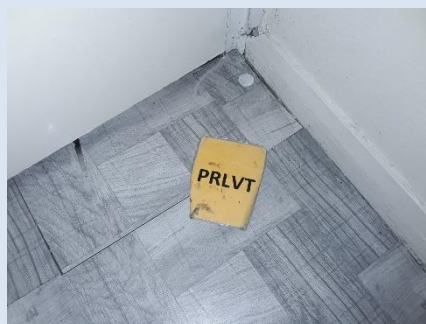
EMPLACEMENT

PIECE	ETAGE	ELEMENTS	DESCRIPTIF LABORATOIRE	Echantillon	REPERAGE	ETAT	RESULTAT
Séjour	R+3	Dalle de sol	Colle polymère incolore non séparable + colle bitumineuse noire + ragréage gris non séparable + peinture non séparable	13LBW0301P008	Sol	DEGRADATION PARTIELLE	Fr2:Amiante détecté (Chrysotile)

PRELEVEMENT : 13LBW0301P008			
NOM DU CLIENT	NUMERO DU DOSSIER	PIECE OU LOCAL	
OPH77	13LBW0301 12/02/2019	Séjour (R+3)	
ELEMENT	DESCRIPTIF DU LABORATOIRE	DATE DE PRELEVEMENT	NOM DE L'OPERATEUR
Dalle de sol	Colle polymère incolore non séparable + colle bitumineuse noire + ragréage gris non séparable + peinture non séparable	12/02/2019	JULIEN Mickaël
LOCALISATION		RESULTAT	
Sol		Fr2:Amiante détecté (Chrysotile)

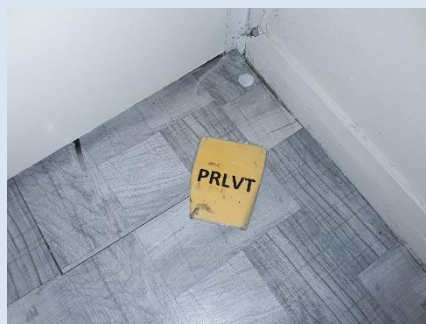
EMPLACEMENT

PRELEVEMENT : 13LBW0301P008			
NOM DU CLIENT	NUMERO DU DOSSIER	PIECE OU LOCAL	
OPH77	13LBW0301 12/02/2019	Séjour (R+3)	
ELEMENT	DESCRIPTIF DU LABORATOIRE	DATE DE PRELEVEMENT	NOM DE L'OPERATEUR
Dalle de sol	Revêtement souple beige	12/02/2019	JULIEN Mickaël
LOCALISATION		RESULTAT	
Sol		Fr3:Amiante non détecté

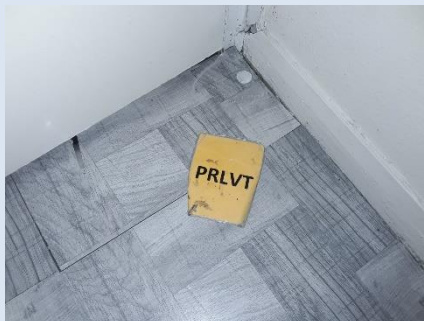
EMPLACEMENT

NOM DU CLIENT	NUMERO DU DOSSIER	PIECE OU LOCAL	
OPH77	13LBW0301 12/02/2019	Séjour (R+3)	
ELEMENT	DESCRIPTIF DU LABORATOIRE	DATE DE PRELEVEMENT	NOM DE L'OPERATEUR
Dalle de sol	Matériau compact gris hétérogène	12/02/2019	JULIEN Mickaël
LOCALISATION		RESULTAT	
Sol		Fr4:Amiante non détecté

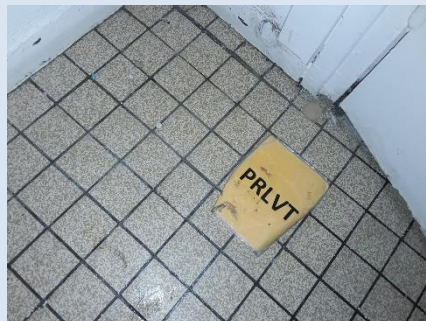
EMPLACEMENT

PRELEVEMENT : 13LBW0301P010			
NOM DU CLIENT	NUMERO DU DOSSIER	PIECE OU LOCAL	
OPH77	13LBW0301 12/02/2019	Cuisine (R+3)	
ELEMENT	DESCRIPTIF DU LABORATOIRE	DATE DE PRELEVEMENT	NOM DE L'OPERATEUR
Colle carrelage	Carrelage	12/02/2019	JULIEN Mickaël
LOCALISATION		RESULTAT	
Sol		Fr1:Amiante non détecté

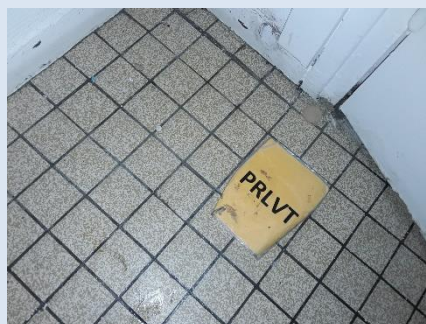
EMPLACEMENT

PRELEVEMENT : 13LBW0301P010			
NOM DU CLIENT	NUMERO DU DOSSIER	PIECE OU LOCAL	
OPH77	13LBW0301 12/02/2019	Cuisine (R+3)	
ELEMENT	DESCRIPTIF DU LABORATOIRE	DATE DE PRELEVEMENT	NOM DE L'OPERATEUR
Colle carrelage	Colle grise + matériau gris hétérogène non séparable + peinture en faible quantité non séparable	12/02/2019	JULIEN Mickaël
LOCALISATION		RESULTAT	
Sol		Fr2:Amiante non détecté

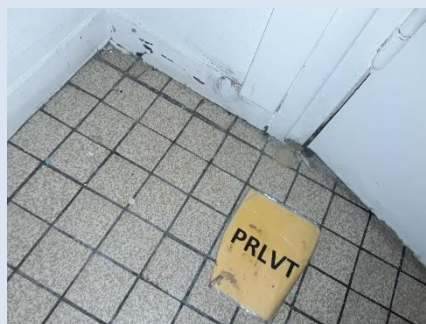
EMPLACEMENT

PRELEVEMENT : 13LBW0301P011			
NOM DU CLIENT	NUMERO DU DOSSIER	PIECE OU LOCAL	
OPH77	13LBW0301 12/02/2019	Cuisine (R+3)	
ELEMENT	DESCRIPTIF DU LABORATOIRE	DATE DE PRELEVEMENT	NOM DE L'OPERATEUR
Colle plinthe	Colle grise + couche plâtreuse blanche avec couche cartonnée non séparable + peinture non séparable	12/02/2019	JULIEN Mickaël
LOCALISATION		RESULTAT	
Mur D		Fr1:Amiante détecté (Chrysotile)

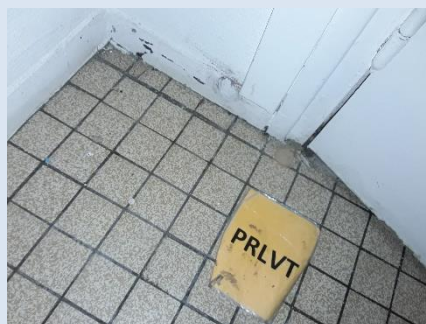
EMPLACEMENT

PRELEVEMENT : 13LBW0301P011			
NOM DU CLIENT	NUMERO DU DOSSIER	PIECE OU LOCAL	
OPH77	13LBW0301 12/02/2019	Cuisine (R+3)	
ELEMENT	DESCRIPTIF DU LABORATOIRE	DATE DE PRELEVEMENT	NOM DE L'OPERATEUR
Colle plinthe	Carrelage	12/02/2019	JULIEN Mickaël
LOCALISATION		RESULTAT	
Mur D		Fr2:Amiante non détecté

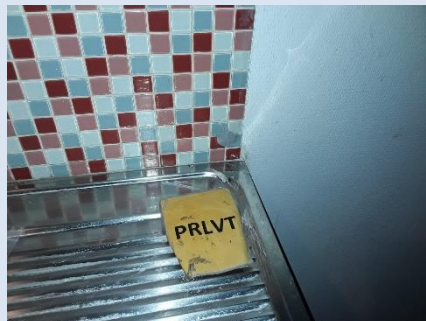
EMPLACEMENT

PRELEVEMENT : 13LBW0301P012			
NOM DU CLIENT	NUMERO DU DOSSIER	PIECE OU LOCAL	
OPH77	13LBW0301 12/02/2019	Cuisine (R+3)	
ELEMENT	DESCRIPTIF DU LABORATOIRE	DATE DE PRELEVEMENT	NOM DE L'OPERATEUR
Colle faïence	Carrelage	12/02/2019	JULIEN Mickaël
LOCALISATION		RESULTAT	
Mur A		Fr1:Non Analysé

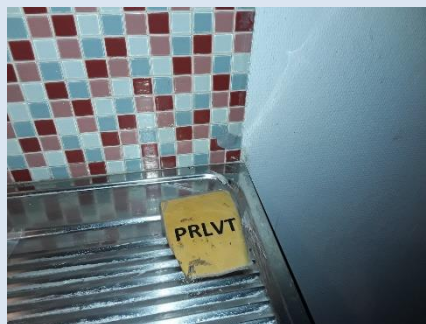
EMPLACEMENT

PRELEVEMENT : 13LBW0301P012			
NOM DU CLIENT	NUMERO DU DOSSIER	PIECE OU LOCAL	
OPH77	13LBW0301 12/02/2019	Cuisine (R+3)	
ELEMENT	DESCRIPTIF DU LABORATOIRE	DATE DE PRELEVEMENT	NOM DE L'OPERATEUR
Colle faïence	Colle beige avec couche en toile + joint cassant beige non séparable + couche plâtreuse blanche en faible quantité non séparable + matériau gris en faible quantité non séparable + peintures multiples non séparable	12/02/2019	JULIEN Mickaël
LOCALISATION		RESULTAT	
Mur A		Fr2:Amiante non détecté

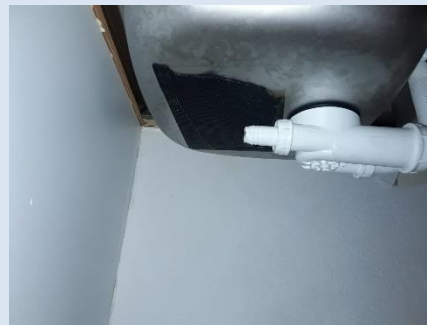
EMPLACEMENT

PRELEVEMENT : 13LBW0301P013			
NOM DU CLIENT	NUMERO DU DOSSIER	PIECE OU LOCAL	
OPH77	13LBW0301 12/02/2019	Cuisine (R+3)	
ELEMENT	DESCRIPTIF DU LABORATOIRE	DATE DE PRELEVEMENT	NOM DE L'OPERATEUR
Revêtement bitumineux	Tampon bitumineux noir	12/02/2019	JULIEN Mickaël
LOCALISATION		RESULTAT	
Sous évier		Amiante non détecté
