Rapport de mission de repérage des matériaux et produits contenant de l'amiante avant réalisation de travaux

10 SQUARE F. COUPERIN

77000 MELUN

RAPPORT N° :	13LA80302	Laboratoire d'Analyses :	ITGA
Repérage réalisé le :	09/08/2018	Adresse laboratoire :	3 RUE ARMAND HERPIN LACROIX - CS 46537 35065 RENNES CEDEX
Accompagnateur :		Numéro d'accréditation :	1-5967
Par :	Alain LEITE LOPES	Organisme d'assurance professionnelle :	AXA France
N° certificat :	CPDI4715	Adresse assurance :	313 Terrasses de l'Arche 92727 NANTERRE CEDEX
Date d'obtention :	17/01/2018	N° de contrat d'assurance :	10063271004
Organisme certificateur	I.Cert Parc EDONIA - Bâtiment G - Rue de la Terre Victoria - 35760 Saint-Grégoire	Date de validité :	31/12/2018

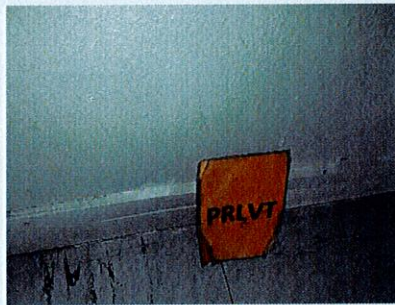
PRELEVEMENT : 13LA80302P003			
NOM DU CLIENT	NUMERO DU DOSSIER	PIECE OU LOCAL	
OPH77	13LA80302 09/08/2018	Chambre 2	
ELEMENT	DESCRIPTIF DU LABORATOIRE	DATE DE PRELEVEMENT	NOM DE L'OPERATEUR
Enduit	Enduit plâtreux blanc en vrac + carton non séparable + peinture non séparable	09/08/2018	LEITE LOPES Alain
LOCALISATION		RESULTAT	
Mur B		Amiante non détecté

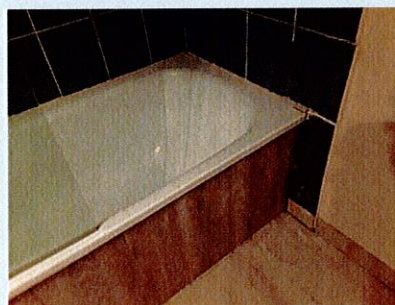
PRELEVEMENT : 13LA80302P004			
NOM DU CLIENT	NUMERO DU DOSSIER	PIECE OU LOCAL	
OPH77	13LA80302 09/08/2018	Salle d'eau	
ELEMENT	DESCRIPTIF DU LABORATOIRE	DATE DE PRELEVEMENT	NOM DE L'OPERATEUR
Carrelage	Colle grise hétérogène + carrelage	09/08/2018	LEITE LOPES Alain
LOCALISATION		RESULTAT	
Sol		Amiante non détecté

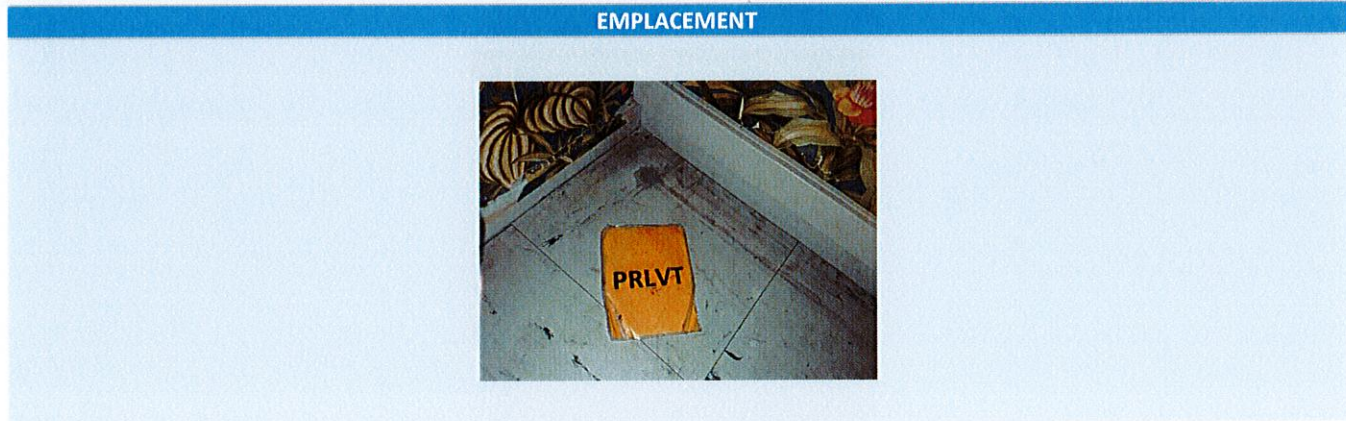
PRELEVEMENT : 13LA80302P006			
NOM DU CLIENT	NUMERO DU DOSSIER		PIECE OU LOCAL
OPH77	13LA80302 09/08/2018		Débarras
ELEMENT	DESCRIPTIF DU LABORATOIRE	DATE DE PRELEVEMENT	NOM DE L'OPERATEUR
Dalle de sol	Dalle dure cassante grise	09/08/2018	LEITE LOPES Alain
LOCALISATION		RESULTAT	
Sol		Fr1:Amiante détecté (Chrysotile)

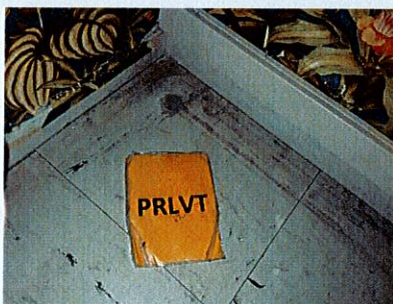
PRELEVEMENT : 13LA80302P006			
NOM DU CLIENT	NUMERO DU DOSSIER		PIECE OU LOCAL
OPH77	13LA80302 09/08/2018		Débarras
ELEMENT	DESCRIPTIF DU LABORATOIRE	DATE DE PRELEVEMENT	NOM DE L'OPERATEUR
Dalle de sol	Colle bitumineuse noire	09/08/2018	LEITE LOPES Alain
LOCALISATION		RESULTAT	
Sol		Fr3:Amiante détecté (Chrysotile)

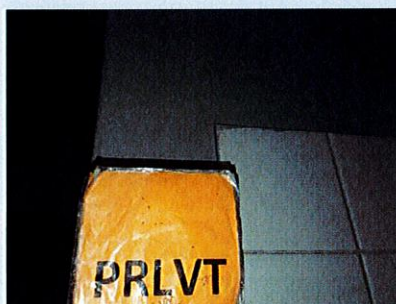
PRELEVEMENT : 13LA80302P007

NOM DU CLIENT	NUMERO DU DOSSIER		PIECE OU LOCAL
OPH77	13LA80302 09/08/2018		Salle d'eau
ELEMENT	DESCRIPTIF DU LABORATOIRE	DATE DE PRELEVEMENT	NOM DE L'OPERATEUR
Faïence 1	Colle beige + couche plâtreuse blanche en faible quantité avec couche en papier non séparable + peinture non séparable + carrelage	09/08/2018	LEITE LOPES Alain
LOCALISATION		RESULTAT	
Mur C		Amiante non détecté
