Rapport de mission de repérage des matériaux et produits contenant de l'amiante avant réalisation de travaux

22 RUE DU COLONEL PICOT

77000 MELUN

Rapport N° : H2B 20/04/2018 1/23

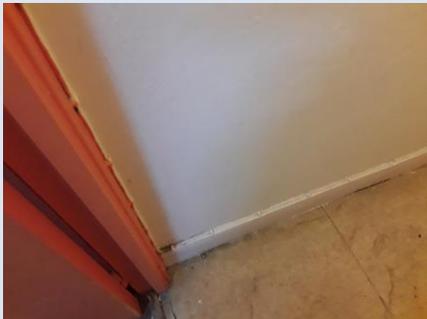
PRELEVEMENT : H2BP001			
NOM DU CLIENT	NUMERO DU DOSSIER	PIECE OU LOCAL	
OPH77	H2B 20/04/2018	WC 1	
ELEMENT	DESCRIPTIF DU LABORATOIRE	DATE DE PRELEVEMENT	NOM DE L'OPERATEUR
Enduit / Peinture	Matériau gris en faible quantité en vrac non séparable + enduit plâtreux blanc en faible quantité en vrac non séparable + peinture non séparable	20/04/2018	BEDEL Gaetan
LOCALISATION		RESULTAT	
Mur A		Amiante non détecté	
EMPLACEMENT

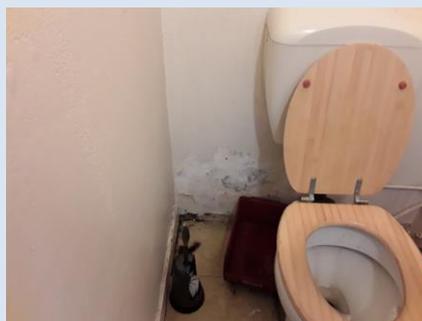
PRELEVEMENT : H2BP002			
NOM DU CLIENT	NUMERO DU DOSSIER		PIECE OU LOCAL
OPH77	H2B 20/04/2018		WC 1
ELEMENT	DESCRIPTIF DU LABORATOIRE	DATE DE PRELEVEMENT	NOM DE L'OPERATEUR
Enduit / Peinture béton	Matériau gris en faible quantité en vrac non séparable + enduit plâtreux blanc en vrac non séparable + peinture non séparable	20/04/2018	BEDEL Gaetan
LOCALISATION		RESULTAT	
Mur B		Amiante non détecté

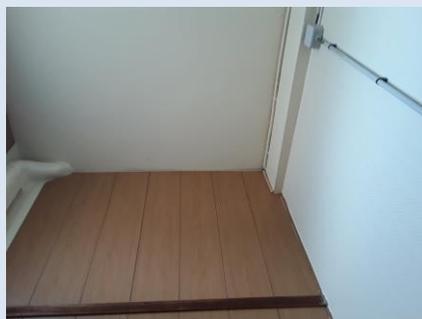
PRELEVEMENT : H2BP003			
NOM DU CLIENT	NUMERO DU DOSSIER		PIECE OU LOCAL
OPH77	H2B 20/04/2018		WC 2
ELEMENT	DESCRIPTIF DU LABORATOIRE	DATE DE PRELEVEMENT	NOM DE L'OPERATEUR
Enduit / Peinture béton	Enduit gris en faible quantité en vrac non séparable + enduit beige en vrac + peintures multiples non séparable	20/04/2018	BEDEL Gaetan
LOCALISATION		RESULTAT	
Plafond		Amiante non détecté

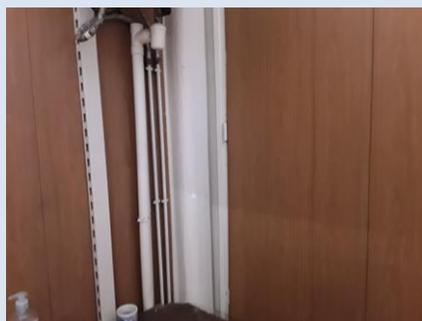
PRELEVEMENT : H2BP004			
NOM DU CLIENT	NUMERO DU DOSSIER		PIECE OU LOCAL
OPH77	H2B 20/04/2018		WC 2
ELEMENT	DESCRIPTIF DU LABORATOIRE	DATE DE PRELEVEMENT	NOM DE L'OPERATEUR
Flocage	Matériau fibreux beige non séparable + matériau plâtreux blanc en vrac + toile fibreuse blanche non séparable + peinture non séparable	20/04/2018	BEDEL Gaetan
LOCALISATION		RESULTAT	
Du sol au plafond		Amiante non détecté

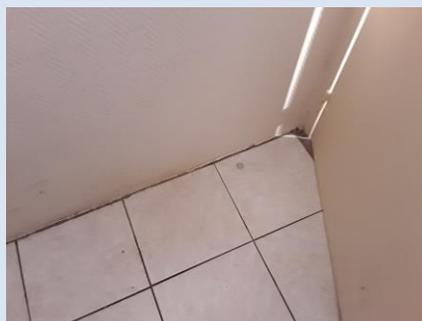
PRELEVEMENT : H2BP005			
NOM DU CLIENT	NUMERO DU DOSSIER		PIECE OU LOCAL
OPH77	H2B 20/04/2018		WC 2
ELEMENT	DESCRIPTIF DU LABORATOIRE	DATE DE PRELEVEMENT	NOM DE L'OPERATEUR
Carrelage	Colle grise en faible quantité + carrelage	20/04/2018	BEDEL Gaetan
LOCALISATION		RESULTAT	
Sol		Amiante non détecté

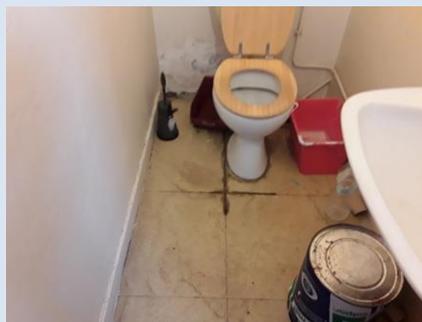
PRELEVEMENT : H2BP006			
NOM DU CLIENT	NUMERO DU DOSSIER		PIECE OU LOCAL
OPH77	H2B 20/04/2018		WC 1
ELEMENT	DESCRIPTIF DU LABORATOIRE	DATE DE PRELEVEMENT	NOM DE L'OPERATEUR
Dalle de sol	Revêtement bicouche souple beige et gris + colle polymère jaune avec poussières non séparable + ragréage gris + sous couche de ragréage blanche en faible quantité non séparable	20/04/2018	BEDEL Gaetan
LOCALISATION		RESULTAT	
Sol		Amiante non détecté

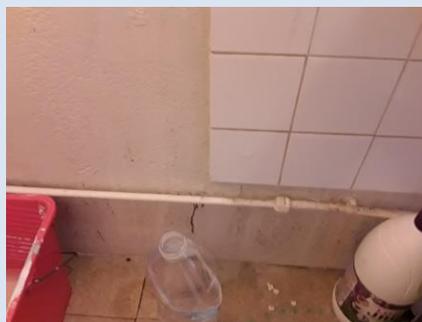
PRELEVEMENT : H2BP007			
NOM DU CLIENT	NUMERO DU DOSSIER		PIECE OU LOCAL
OPH77	H2B 20/04/2018		WC 1
ELEMENT	DESCRIPTIF DU LABORATOIRE	DATE DE PRELEVEMENT	NOM DE L'OPERATEUR
Faïence 1	Colle beige + matériau compact gris hétérogène + carrelage	20/04/2018	BEDEL Gaetan
LOCALISATION		RESULTAT	
Mur C		Amiante non détecté

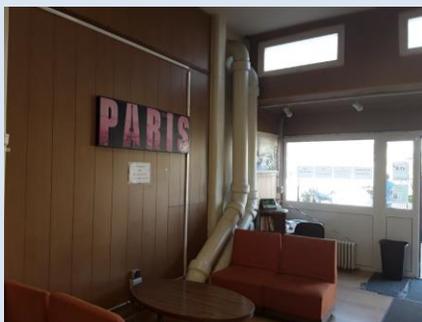
PIECE	ETAGE	ELEMENTS	DESCRIPTIF LABORATOIRE	REPERAGE	Echantillon	METHODE	ETAT	RESULTAT
Accueil		Conduit Amiante ciment		Du sol au plafond	H2BP008	JP	BON ETAT	Amiante détectée

PRELEVEMENT : H2BP008			
NOM DU CLIENT	NUMERO DU DOSSIER		PIECE OU LOCAL
OPH77	H2B 20/04/2018		Accueil
ELEMENT	DESCRIPTIF DU LABORATOIRE	DATE DE PRELEVEMENT	NOM DE L'OPERATEUR
Conduit Amiante ciment		20/04/2018	BEDEL Gaetan
LOCALISATION		RESULTAT	
Du sol au plafond		Amiante détectée
